Tilstandsrapport

📍 Østerliveien 57 A, 1153 OSLO

Befaringsdato: 26.03.2026

Oppdragsnr.: 22599-1032

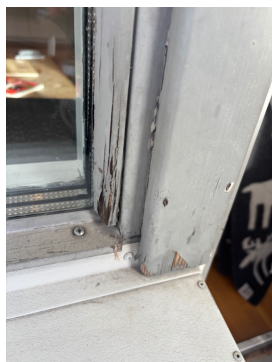
TG 2 Vinduer

- Det er påvist at enkelte vinduer er vanskelig å åpne/lukke.

Vinduer er av eldre dato og har oppnådd høy alder. Det er registrert at vinduer tar i karm og er tunge å lukke. På vindu ved balkong er det observert avflassing av maling og begynnende nedbrytning i treverk. Vedlikeholdsansvar ligger hos borettslaget. Eier opplyser at utskifting ikke er planlagt pr. dags dato.

Treg funksjon medfører økt slitasje på beslag og komponenter over tid. Høy alder gir økt risiko for svikt i materialer og funksjon. Vedlikehold og/eller utskifting anbefales.

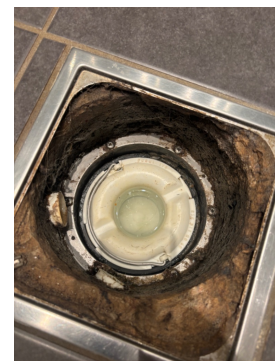
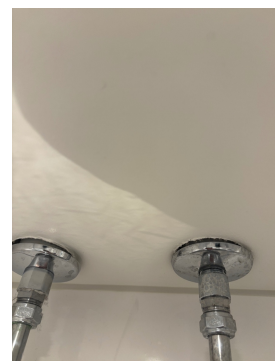
TG 2 Sluk, membran og tettesjikt

- Det er påvist mangelfull/feil utførelse rundt rørgjennomføringer e.l. som gir fare for fukt i konstruksjonen i våtsone.

Det er påvist mangelfull utførelse rundt rørgjennomføringer i himling i dusjsone. Det er ikke registrert tilfredsstillende tetting rundt gjennomføringene

Manglende tetting kan gi økt risiko for fuktinntrengning i konstruksjonen. Tetting rundt gjennomføringer anbefales utført.

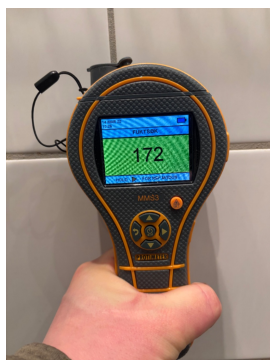
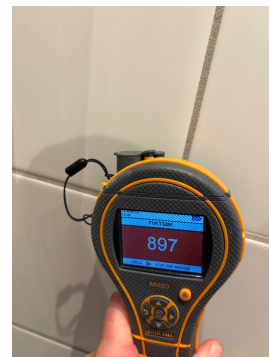
Tilliggende konstruksjoner våtrom

Hulltaking er ikke utført da tilstøtende konstruksjon er i betong.

Hulltaking var ikke mulig å gjennomføre ved befaring. Det er utført overflatesøk med fuktindikator på gulv og vegger i våtsone. Målingene ga utslag i dusjsone, noe som normalt kan forekomme som følge av bruk og fuktbelastning i området. Målingene er utført på tørre flater, og det ble ikke observert synlig fukt der målingene er gjort. Målingene er kun veiledende og gir ikke alene grunnlag for å fastslå skade i konstruksjonen.
