H J Kogstads veg 3, 2040 KLØFTA

Salgsobjekt: Enebolig
Eierform: Eiet
Byggeår: 1976
BRA-i/BRA Total 192/225 kvm
Tomtstr.: 945.4 m²
Soverom: 3
Antall rom: 4
Gnr./bnr. Gnr. 17, bnr. 168
Oppdragsnr.: 1204240136

Boligens tekniske tilstand:

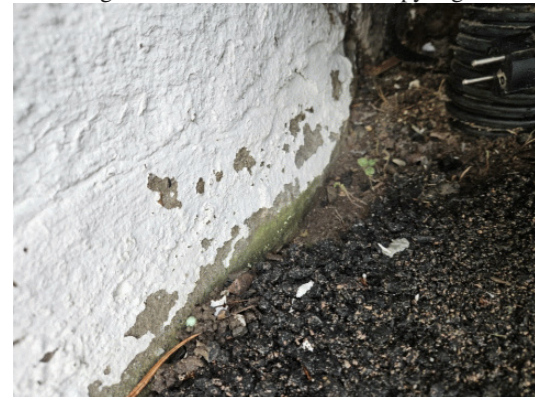
Det er små riss rundt gamle vinduer i kjelleretasjen. TG2

Fuktmålinger og fuktsøk på yttervegger innvendig avdekket ingen forhøyede verdier, men det ble fuktsøkt høy fuktverdier på betonggulv i kjelleretasjen som er en indikasjon på at det ikke ligger tettesjikt (plast) til grunn. TG2 Se også punkt 9.1 - 9.1.3.

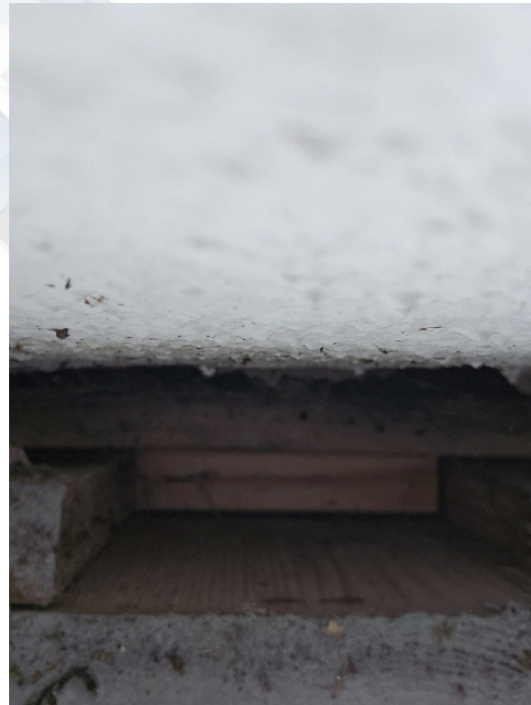
Bilde viser underkant av ytterkledningen:

Ytterkledning fremstår i grei stand, det er små tørrsprekker stedvis på ytterkledning og deler av ytterkledning er fra byggeår. TG2

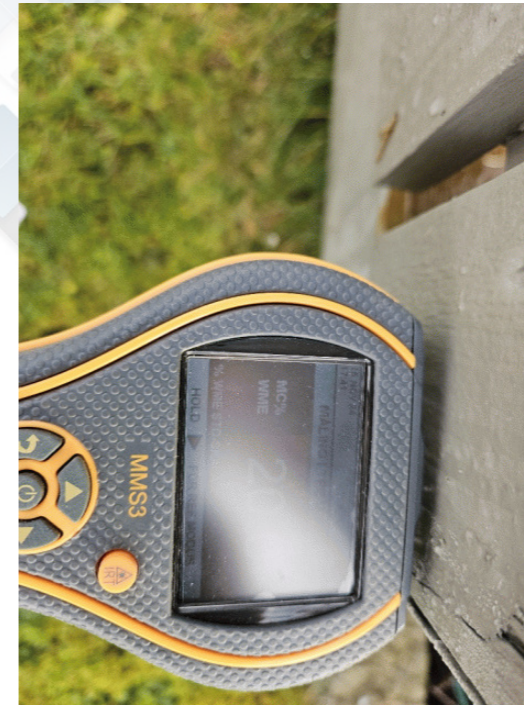
Terrassebord fremstår i grei stan, det er stedvis mye tørrsprekker og terrassebord har behov for behandling. TG2

Det ble målt høye fuktverdier (20 vekt-%) på rekkverket ut mot hjørnet, det anbefales å utskifte panelbord på rekkverk i nær fremtid. TG2

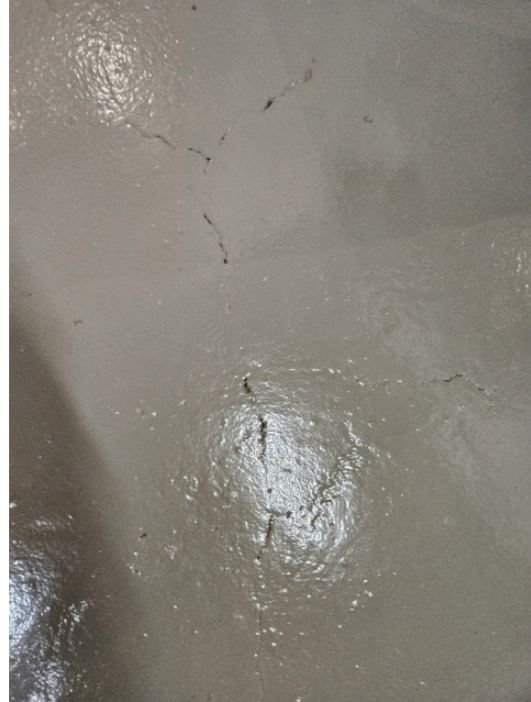
Gulv fremstår i grei stand, men det er små setningsprekker, avskaling av maling på gulv i bod. Vinylfliser og laminatgulv har noe bruksslitasje som må forventes utifra bruk og alder. TG2
