**Enebolig**  
H J Kogstads veg 3  
2040 Kløfta

#### Boligens tekniske tilstand:

Dato: 20/11/2024

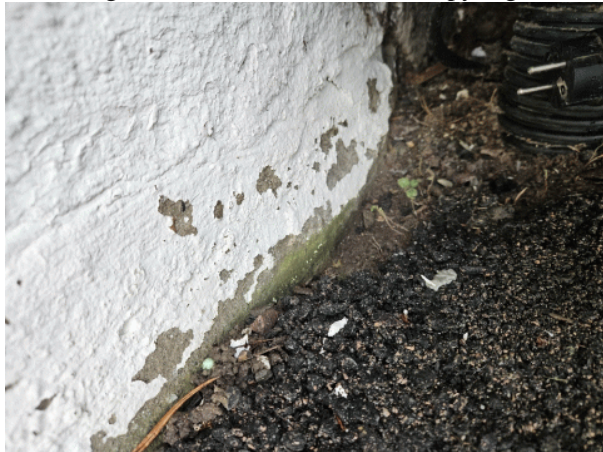
Det er små riss rundt gamle vinduer i kjelleretasjen. TG2

Fuktmålinger og fuktsøk på yttervegger innvendig avdekket ingen forhøyede verdier, men det ble fuktsøkt høy

fuktverdier på betonggulv i kjelleretasjen som er en indikasjon på at det ikke ligger tettesjikt (plast) til grunn. TG2 Se også punkt 9.1 - 9.1.3.

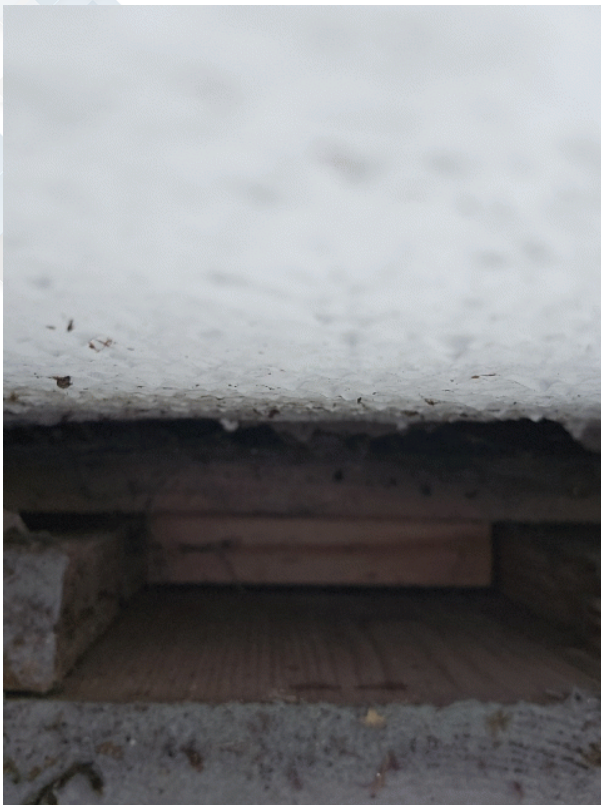
Bilde viser underkant av ytterkledningen:

Ytterkledning fremstår i grei stand, det er små tørrsprekker stedvis på ytterkledning og deler av ytterkledning er fra byggeår. TG2

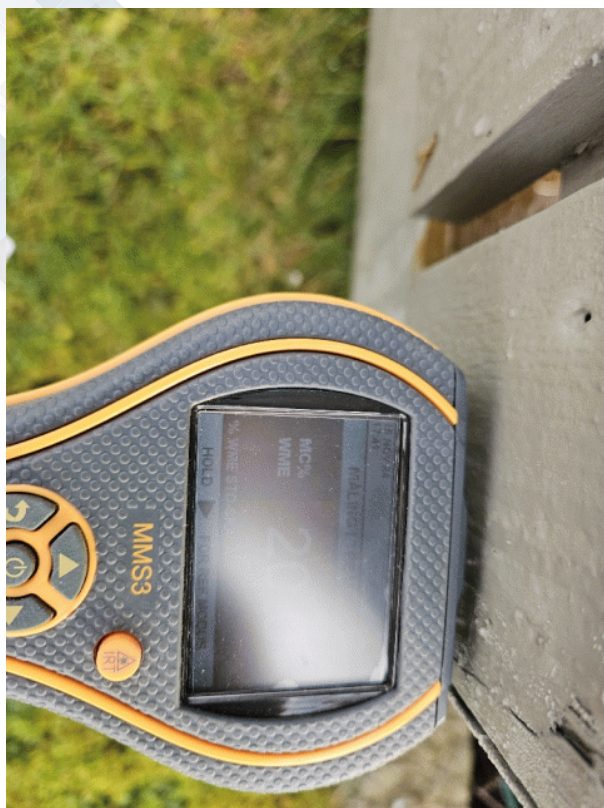
Terrassebord fremstår i grei stan, det er stedvis mye tørrsprekker og terrassebord har behov for behandling. TG2

Det ble målt høye fuktverdier (20 vekt-%) på rekkverket ut mot hjørnet, det anbefales å utskifte panelbord på rekkverk i nær fremtid. TG2

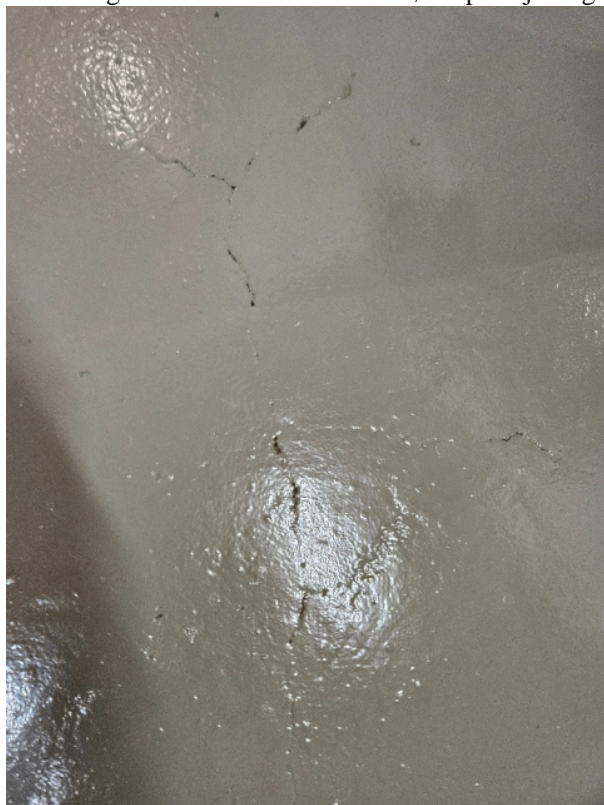
Gulv fremstår i grei stand, men det er små setningsprekker, avskaling av maling på gulv i bod. Vinylfliser og laminatgulv har noe bruksslitasje som må forventes utifra bruk og alder. TG2

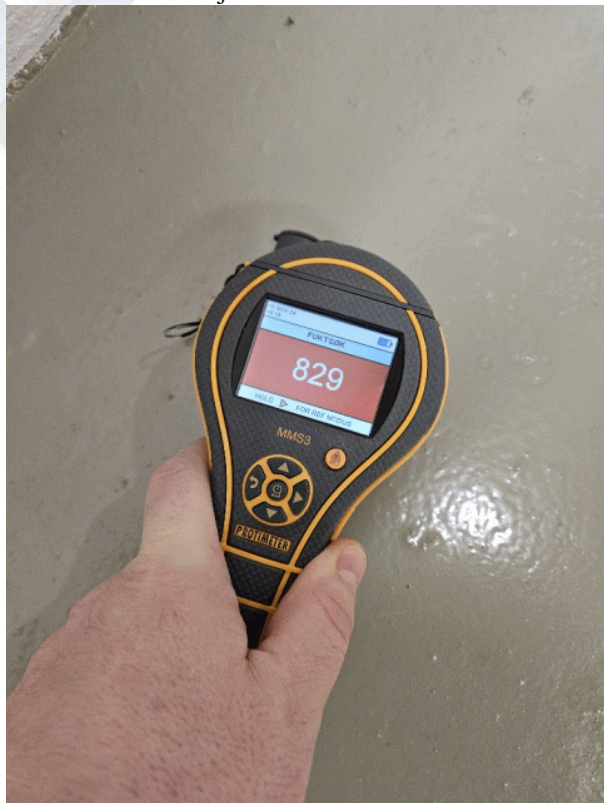
Det ble fuktsøkt forhøye fuktverdier på gulv i bod og i garderobe på bad. TG2 Dette er en indikasjon på at det ikke ligger tettesjikt til grunn.

Utbedring av avflassing av maling på betongdekke eller setningssprekker i kjellerbod er anbefalt i nær fremtid men ikke ett strakstiltak da kjellerbod ikke er ett rom som brukes for varig opphold.
