Tilstandsrapport

Fritidsbolig

Bergervegen 103, 2230 SKOTTERUD

Befaringsdato: 04.09.2024

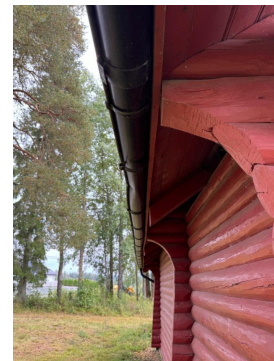
- Det er ikke tilfredsstillende bortledning av vann fra taknedløp ved grunnmur.
- Det er påvist avvik i beslagløsninger.
- Det mangler snøfangere på hele eller deler av taket, men det var ikke krav om dette på byggemeldingstidspunktet.
- Mer enn halvparten av forventet brukstid er passert på renner/nedløp/beslag.
- Det er store deformasjoner i renner og nedløp.

Skadet takrenne

Det er ikke krav om utbedring av snøfangere opp til dagens krav. Takrenner som er skadet må utbedres og nye må monteres hvor dette mangler. Det bør lages system for bortledning av vann fra alle taknedløp ved grunnmur. Etablere beslag mellom vegg og takstein.

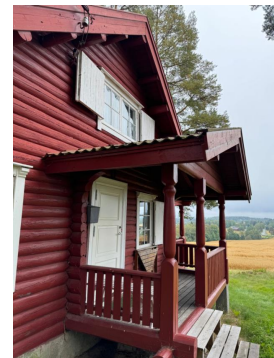
Ingen takrenner eller beslag mot vegg

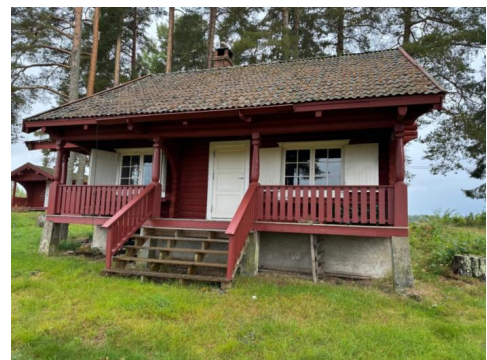
Tretakrenne kun på deler av front med "nedløp" av kjetting

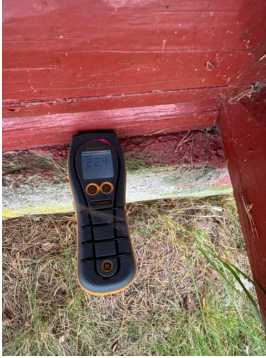
- Det er ingen eller liten lufting i nedre kant av kledning mot grunnmur. Tømmervegger ligger helt nedpå ringmur hvor vann og fukt blir liggende. Forhøyede fuktverdier i bunnstokker pga dårlig/mangelfulle avrenningsmuligheter.

Unormale fuktverdier i bunnstokk.

- Det bør foretas tiltak for å bedre lufting av kledningen.

Utbedring av fallforhold/avrenning på ringmur må utbedres for å hindre at vann blir stående mellom betong og tømmer og som over tid vil medføre fukt og råteskader.

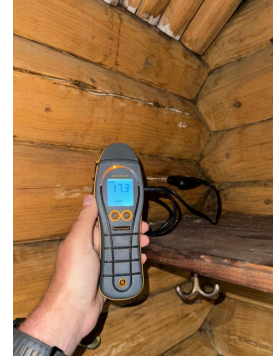
- Det er begrenset/dårlig ventilering av takkonstruksjonen.
- Hele takkonstruksjonen er gjenbygget. Det er ingen mulighet til vurdering utover alder og observasjoner fra underliggende etg.
- Det er påvist fuktskjolder i undertak/takkonstruksjon.

Flere områder med fuktmerker/rennemerker i himling og og tømmervegg med forhøyede fuktverdier, men ingen råteskade er påvist.

Forhøyede fuktverdier og fuktmerker på innvendige stokker i hjørnet mot kjøkken.

- Lufting/ventilering bør forbedres.
- Det må gjennomføres ytterligere undersøkelser.
- Lokal utbedring bør utføres.

Nærmere undersøkelser rundt konstruksjoner, diffusjonsperrer og lufting av undertak må påregnes. Kostnadsestimat er satt med tanke på nærmere undersøkelser rundt konstruksjonsløsning og lufting. Ved evt. endring/utbedring av hele takkonstruksjonen må det påregnes bli vesentlig dyrere enn dagens estimat.

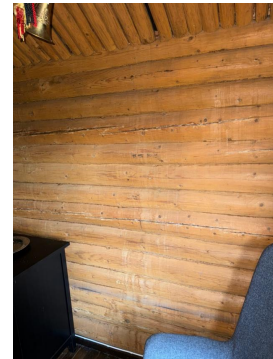
Rennemerker etter fukt langs yttervegger.

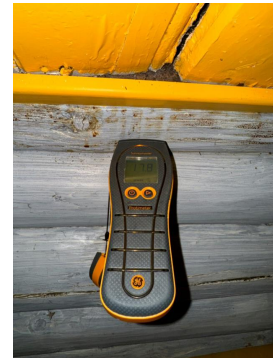
Forhøyede fuktverdier og fuktmerker på innvendige stokker på soverom i 2.etg.

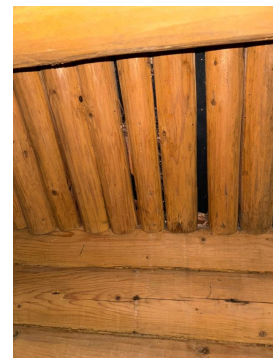
Innvendig himling i stue.

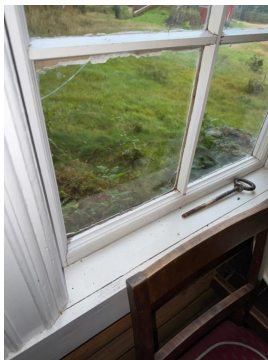
- Det er påvist noen glassruter som er punktert eller sprukne.
- Stedvis værslitte vinduer med mangelfull kitting rundt glass.

Sprukne glass i flere vinduer

Det må påregnes vedlikehold og at enkelte glass må skiftes ut.

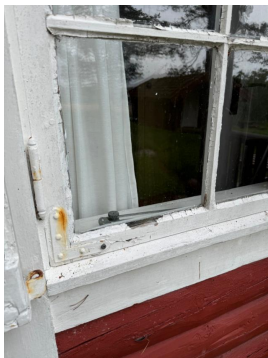
Vinduer har behov for vedlikehold

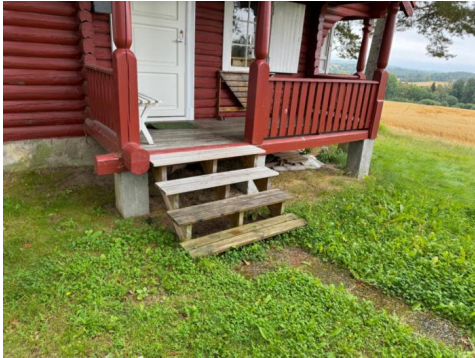
Trapp kjøkkeninngang uten rekkverk.

- Det er ikke krav om utbedring av rekkverkshøyder opp til dagens krav.
- Rekkverk må monteres for å lukke avviket.

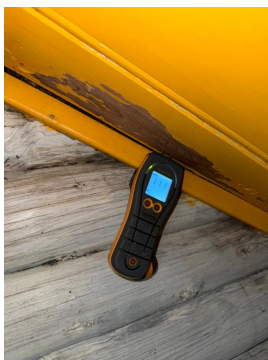
Soverom 2.etg

Fukt/rennemerker på tømmervegger og stedvis himling i stue. Avflasset maling på begge soveromshimlinger, ingen unormale fuktverdier ble påvist på soverommene.

Skraping/pussing og overflatebehandling av malte overflater. For å fjerne fukt/rennemerker på tømmer må overflater pusses. Det må undersøkes nærmere om årsaken til at disse merkene har oppstått, men kondens pga dårlig luftning og mangelfull/manglende fuktspærre i konstruksjonen kan være årsak.

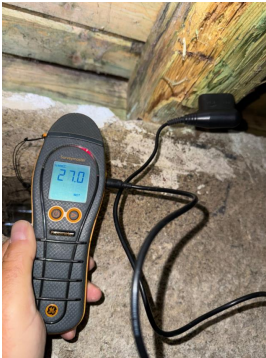
- Det er registrert symptom på sopp/råte.
- Målt høydeforskjell på over 20 mm innenfor en lengde på 2 meter. Tilstandsgrad 3 gis med bakgrunn i standardens krav til godkjente måleavvik.
- Målt høydeforskjell på over 30 mm gjennom hele rommet. Tilstandsgrad 3 gis med bakgrunn i standardens krav til godkjente måleavvik.

Etasjeskiller tilgjengelig fra kjeller har forhøyede fuktnivåer og områder med muggsopp.

Etasjeskiller med forhøyede fuktverdier (27 vektprosent) mellom kjeller og soverom/kjøkken

- Det må gjennomføres ytterligere undersøkelser.
- Konstruksjonene må sikres mot råte, sopp og skadedyr.

- For å få tilstandsgrad 0 eller 1 må høydeforskjeller rettes opp. Ytterligere undersøkelser må foretas for å få kartlagt omfanget for utbedring.

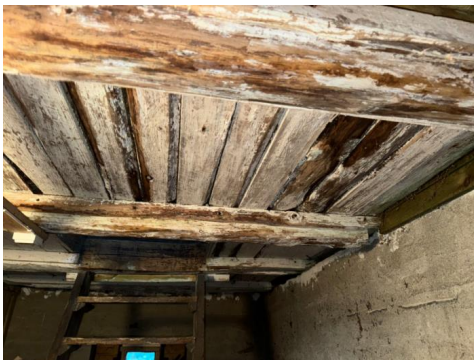
Etasjeskille under kjøkken.

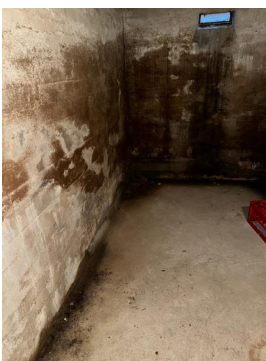
Betongdekke i kjeller under kjøkken/soverom

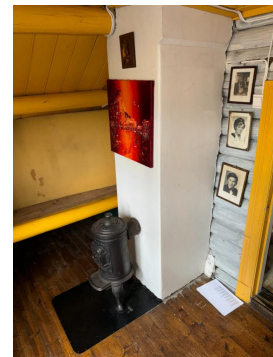
En side av pipevange dekket med tømmervegg

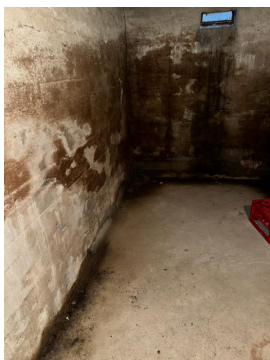
- Det er påvist indikasjoner på noe fuktgjennomtrenging inn i kjellermur.
- Det er påvist synlig fuktighet på mur/gulv i kjeller.
- Det er høy luftfuktighet i kjelleren med stor fare for en skadeutvikling

Synlig fuktvandring i gulv og vegger i kjeller

- Konstruksjonene må sikres mot råte, sopp og skadedyr.
- Det må foretas tiltak for å redusere/begrense fuktgjennomtrenging inn i kjeller.

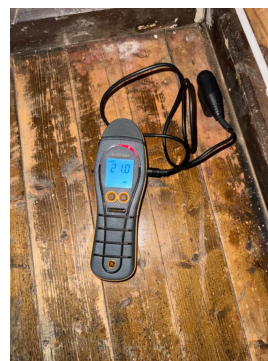
- Det er stedvis påvist fuktnivå som tilsier at konstruksjonen kan ha fuktskader.
- Krypkjeller har en uavklart situasjon, konstruksjon med skadepotensiale

Det er blindkjeller under stue uten muligheter for inspeksjon. Denne delen av etasjeskille mot grunn har en uavklart situasjon hvor det er påvist store skjevheter/høydeforskjeller, svikt i gulv samt målt forhøyede fuktnivåer i stuens tregulv opp til 21 vektprosent.

Forhøyede fuktverdier målt i stuegulv over krypkjeller uten tilgang.

- Ytterligere undersøkelser må foretas for å få kartlagt tilstanden og omfanget på eventuelle skader.

Krypkjeller har en uavklart tilstand. Om mulig bør det forsøkes etablert adkomst til krypkjeller slik at den kan inspiseres. Dette er en utsatt konstruksjon.

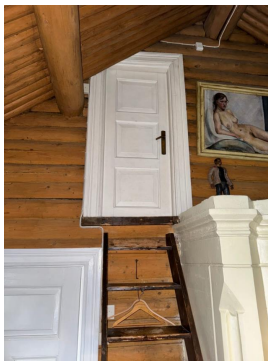
Liten dør til soverom i 2. etg.

Justering av enkelte dører må påregnes.

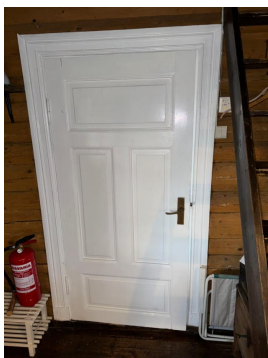
- Det er påvist avvik som tilsier at det bør foretas tiltak på enkelte dører.
- Det er avvik:

Dører til kjøkken og soverom tar i karmen/terskler.

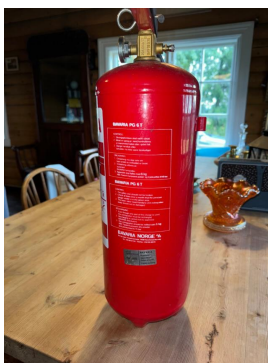
Brannslukker fra 1991

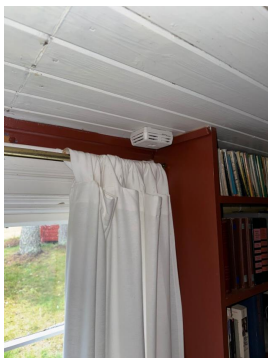
Ja Ingen av røykvarslerne ble utløst ved kontrolltrykking. Røykvarslere ble ikke demontert.

Ikke fungerende røykvarsler 1.etg.

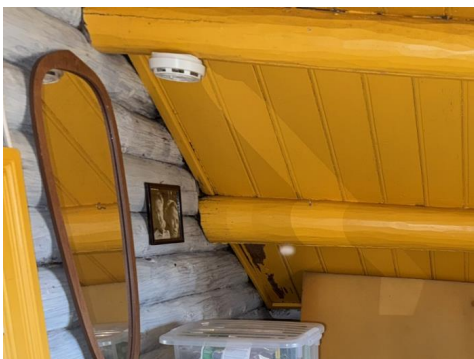
Ikke fungerende røykvarsler 2.etg.

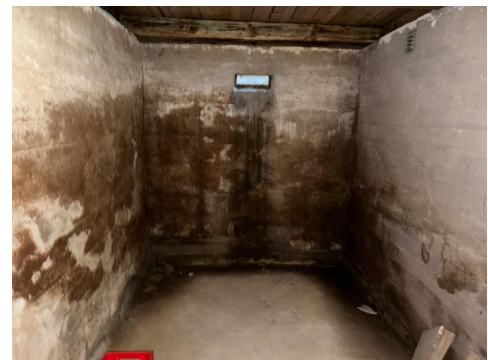
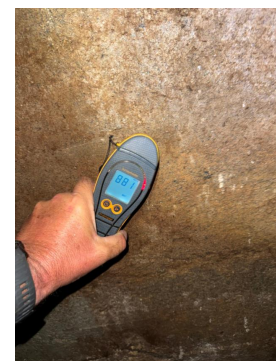
- Det mangler, eller på grunn av alder er det sannsynlig at det mangler, utvendig fuktsikring av grunnmuren ved kjeller/underetasje.
- Mer enn halvparten av forventet levetid på drenering er overskredet.
- Dreneringen er utilstrekkelig og har idag begrenset effekt.

Drenering og fuktsperre mot grunnmur må påregnes utbedret/skiftet.

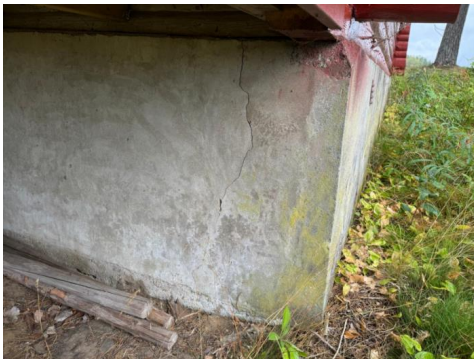
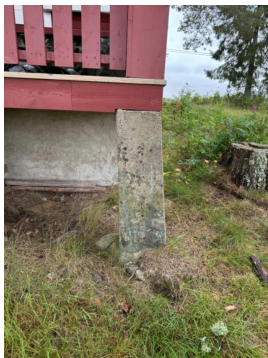
- Grunnmuren har sprekkdannelser.
- Det er registrert sprekker/deformasjon som gir grunn til å overvåke konstruksjonen.

Vertikaldelt sprekke/riss i grunnmur ved hjørnet mot sør-øst og skjevhet i fundament.

Pussing av mur i område ved sprekk/riss vil lukke avviket, men gir grunn til å overvåke konstruksjonen over tid. Skjevheten i fundamentet og sprekk i mur antas være av eldre dato hvor grunnen i dag antagelig har "satt seg". Ved observasjoner om eventuelle endringer av murverk og fundament må ytterligere tiltak og høyere kostnader påregnes.

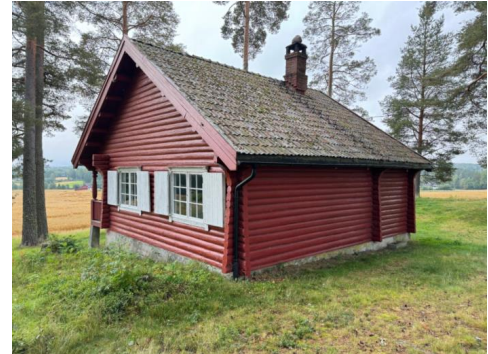
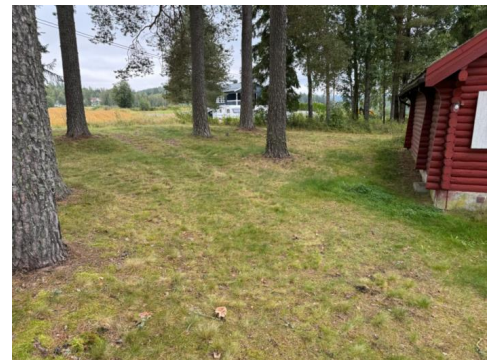
Terrenget har feil fall mot bygning spesielt på nordsiden av fritidsbolig. Terrenget bør ha fall 1:50 i tre meters lengde fra bygningskropp og takvann bør ledes vekk fra bygningskroppen.

- Det bør foretas terrenjusteringer.

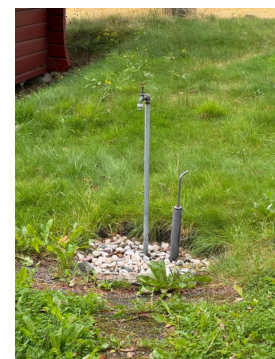
Eiendommen har ikke avløp. Utvendig vannpost/kran med ukjent alder på eiendommen mellom kjøkkeninngang og annekset. Hvilken type tilknytning vannpost har er ikke kjent/dokumentert, men i følge Givas er det ikke offentlig, trolig Kroksjøen vannverk.

Innhent dokumentasjon, om mulig.
