# Tilstandsrapport

Enebolig

Fredriksfrydveien 4, 1792 TISTEDAL

Befaringsdato: 20.05.2025

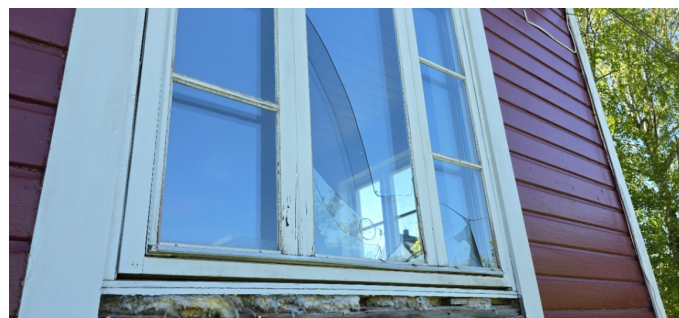
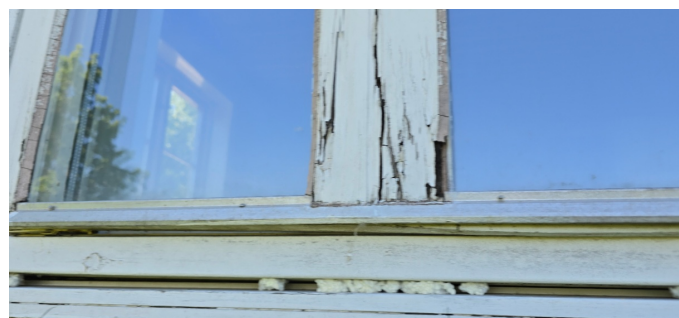
## ! TG 3 Vinduer

- Det er påvist at enkelte vinduer er vanskelig å åpne/lukke.
- Det er påvist et betydelig antall vinduer med punkterte eller sprukne glassruter.
- Vinduene har råteskader.

Synlige lekkasjer i vinduer.

Noen kjellervinduer er skiftet i senere tid. Trolig ikke fagmessig utførsel. Store sprekker og løse vinduer.

- Vinduer med punkterte/sprukne glass må påregnes skiftes ut, enten hele vinduet eller kun selve glassene.
- Vinduer med råteskader må erstattes med nye.

Anbefaler utskifting av vinduer i forbindelse med oppgradering av bolig.

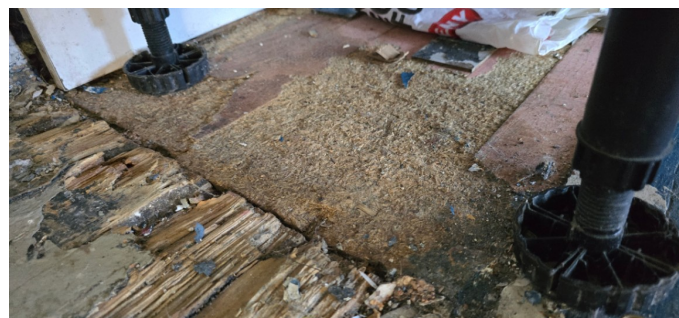
Det ble målt planavvik på opp til 40 mm i stue og kjøkken, målt med laser over hele gulvet.

I andre etasje ble det målt opp til 45 mm avvik, målt med laser over hele gulvet.

- Det er registrert symptom på sopp/råte.
  - Målt høydeforskjell på over 30 mm gjennom hele rommet.
- Tilstandsgrad 3 gis med bakgrunn i standardens krav til godkjente måleavvik.

Det må beregnes at det er råte flere steder i bjelkelaget ved åpning av gulv.

- Påviste skader må utbedres.
- Konstruksjonene må sikres mot råte, sopp og skadedyr.
- Råteskadet treverk må skiftes.
- For å få tilstandsgrad 0 eller 1 må høydeforskjeller rettes opp.

Kostnadsestimatet inkluderer utskiftning av råteskadet treverk og avretting av gulv i første etasje.

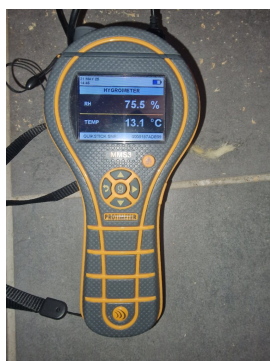
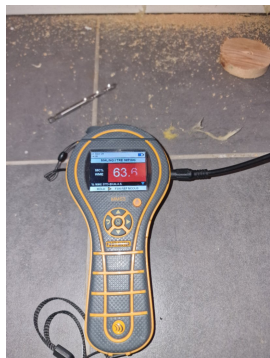
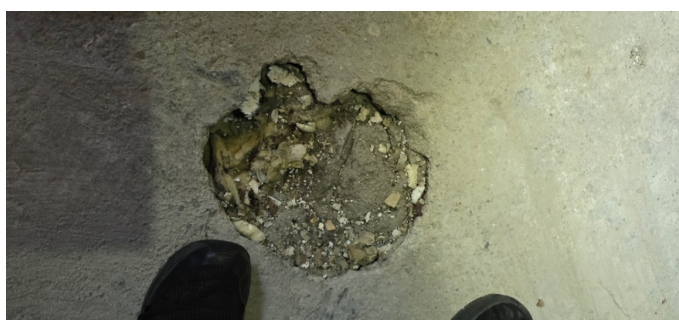
- Det er i hulltaking påvist fukt-/råteskader.
- Det er påvist indikasjoner på noe fuktgjennomtrenging i kjellergulv.

Synlig fukt i vegg.

Det ble målt over 63 vekt% fukt i bunnstokk i utforet vegg. Ved nivåer over 20 vekt% vil det være grobunn for mugg, sopp og råte.

Luftfuktigheten i utforet vegg ble målt til 75,5% RF (relativ fuktighet) ved 13°C. Ved nivåer på 70-80% er det viktig å iverksette tiltak.

- Ytterligere undersøkelser må foretas for å få kartlagt årsak og omfanget på eventuelle skader.

Alt organisk materiale bør fjernes. Utforede vegger i slike kjelleren anses som en risikokonstruksjon. Det er fukt i utforede vegger. Det anbefales å ha en permanent avfukter og jevn varme i kjelleren. Hull i gulv bør støpes igjen. Utforede vegger under terreng må bregnes fjernet. Det må beregnes nærmere undersøkelser på tiltak.

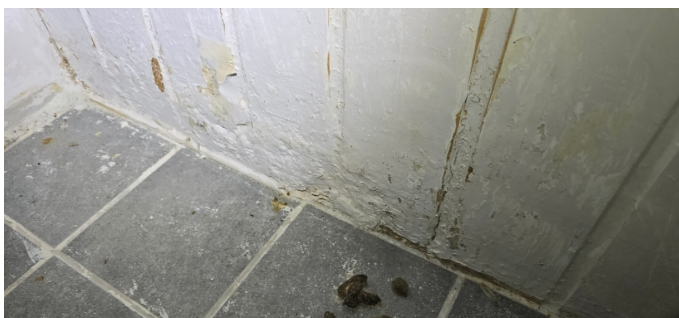
- Det er påvist tegn til fuktskader i overflater.

Det er store fuktskader og svellinger i veggplater.

Vegger bør oppgraderes med fuktbestandige materialer for å oppnå dagens standard og krav.

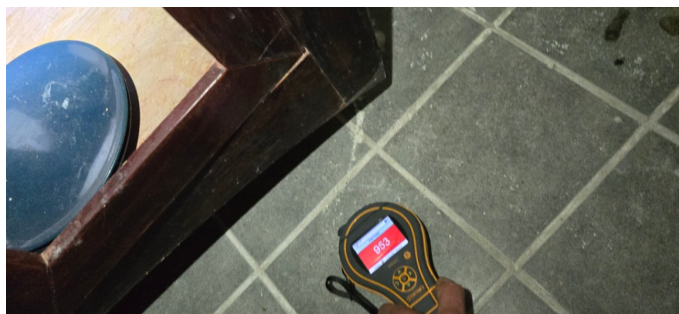
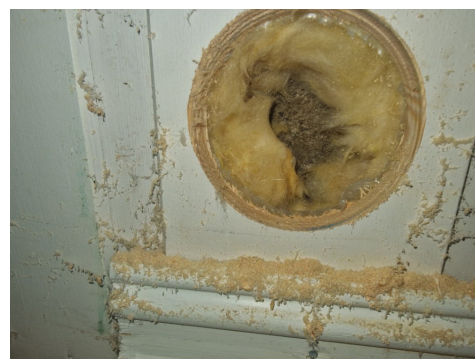
Det ble foretatt hullboring i vegg fra kjellerstue, men det er leca i vegg. Ikke mulig å måle fukt i bunnsvill mot våtsoner.

- Ved andre fuktundersøkelser enn hulltaking, er det påvist indikasjoner på fuktskader.

Det ble målt høye fuktindikasjoner på overflater på bad.

- Det må foretas tiltak for å lukke avviket.

Badet må beregnes renovert. Kostnader estimert under de andre punktene på badet.

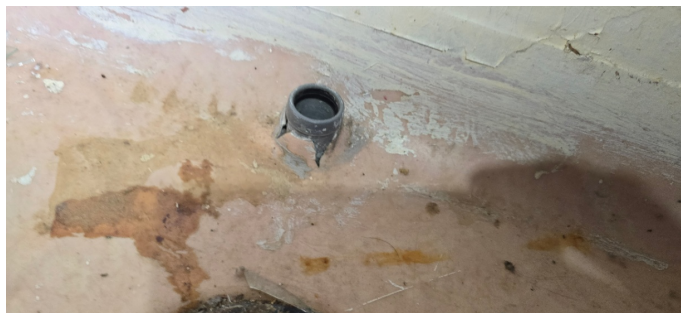
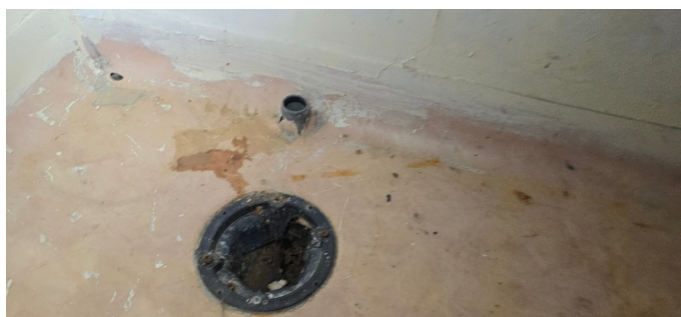
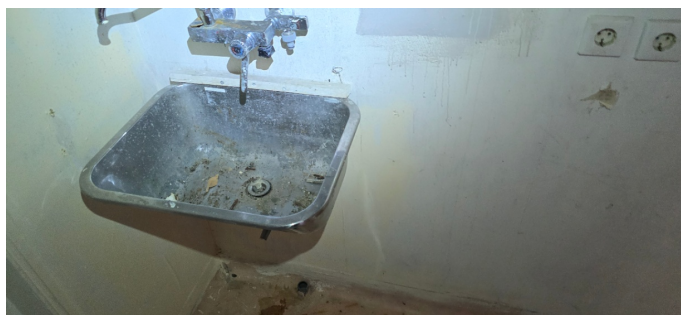
Det er fall feil vei, slik at lekkasjevann ikke vil renne til sluk.

- Våtrommet har behov for omfattende oppgraderinger. For å sikre en løsning som oppfyller gjeldende krav, bør tettesjikt, sluk og røropplegg oppgraderes og dokumenteres.
- Manglende oppgradering av våtrommet medfører høy risiko for at konstruksjonene ikke vil tåle vanlig bruk av vann eller lekkasjer. Dette kan føre til fuktskader på tilstøtende konstruksjoner.

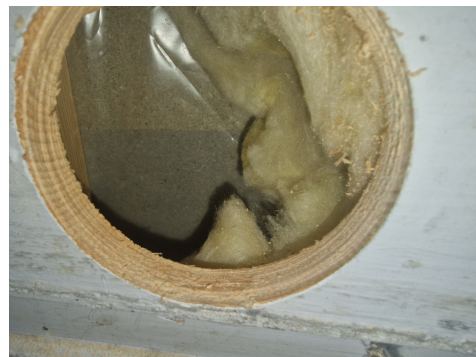
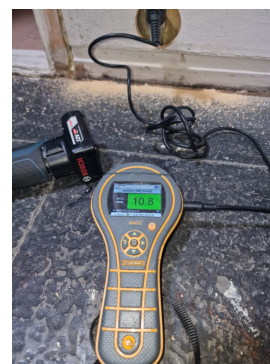
- Hulltaking er foretatt og det er påvist avvik i konstruksjonen.

- Dersom tiltaket ikke utføres er det fare for ytterligere skadeutvikling.

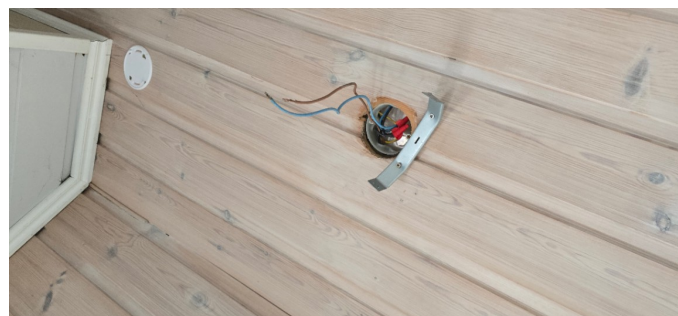
Det er rust på sikringsskapet. Kursfortegnelsen mangler.  
Det er mange løse kabler og åpne koblinger i boligen.  
El-anlegget må gjennomgås av en elektriker. Det må beregnes betydelige oppgraderinger/utbedringer. Kostnadsestimatet dekker kun en el-kontroll.

For privatpersoner anbefales det en el-kontroll eller et ettersyn av det elektriske anlegget i bolig/hytte utført minimum hvert 5. år, og da av en sertifisert kontrollør. På eldre elektriske anlegg er dette spesielt viktig og en el-sjekk bør gjennomføres minimum hvert 5. år.

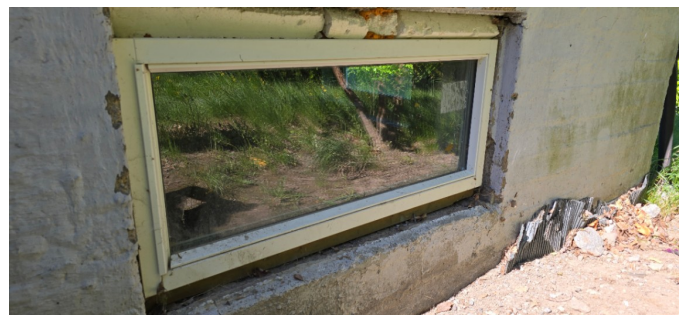
- Det mangler, eller på grunn av alder er det sannsynlig at det mangler, utvendig fuktsikring av grunnmuren ved kjeller/underetasje.

Det er trolig kun drenering på tilbygget. Drensplasten på tilbygget mangler topplist. Dette vil medføre fukt bak plasten.

- Det må gjennomføres ytterligere undersøkelser.
- Overvåk tilstanden jevnlig. For å få tilstandsgrad 0 eller 1 må dreneringen skiftes ut, men tidspunktet for når dette er nødvendig er vanskelig å si noe om. Bruken av underetg/kjeller vil og være avgjørende.

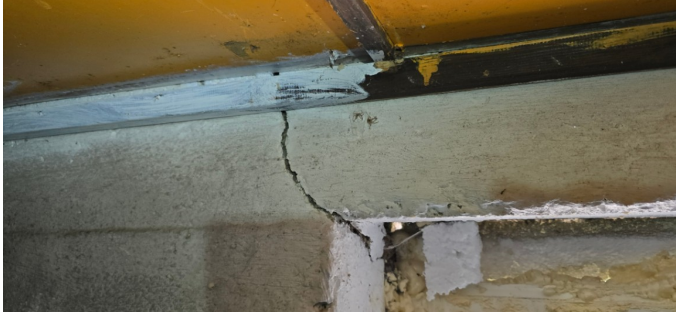
Eldre del har grunnmur i støpt betong. Tilbygg har grunnmur av leca-blokker.

- Grunnmuren har sprekke-dannelser.
