Fredriksfrydveien 4, 1792 TISTEDAL

**Sjarmerende enebolig med  
omfattende renoveringsbehov**

| Tilstandsrapport ..... | 42 |

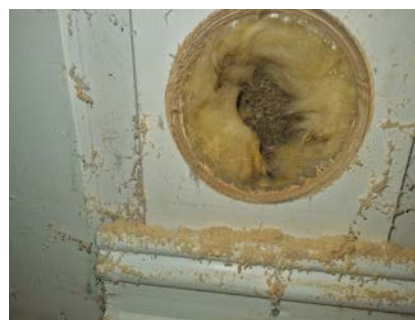
### ! TG 3 Generell

- Våtrommet må oppgraderes for å tåle normal bruk etter dagens krav.
- Det er fall feil vei, slik at lekkasjevann ikke vil renne til sluk. Tettesjikt er ikke ivaretatt. Det er hull i belegg. Manglende membran/tettesjikt på vegger. Rør på utslagsvask er frakoblet. Mekanisk avtrekk er defekt. Det mangler tilluft. Gulvet er mykt og det er luft under belegget. Trolig råte i undergulvet.

- Våtrommet har behov for omfattende oppgraderinger. For å sikre en løsning som oppfyller gjeldende krav, bør tettesjikt, sluk og røropplegg oppgraderes og dokumenteres.
- Manglende oppgradering av våtrommet medfører høy risiko for at konstruksjonene ikke vil tåle vanlig bruk av vann eller lekkasjer. Dette kan føre til fuktskader på tilstøtende konstruksjoner.

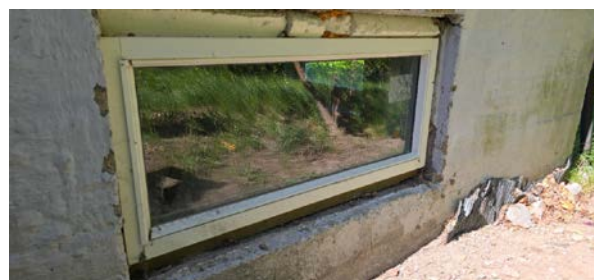
### ! TG 2 Grunnmur og fundamenter

- Grunnmuren har sprekkdannelser.
- Grunnmur har gitt etter for marktrykk.

Eldre del har grunnmur i støpt betong. Tilbygg har grunnmur av leca-blokker.
