# Tilstandsrapport

Enebolig

Nygata 17, 2213 KONGSVINGER

Befaringsdato: 04.02.2025

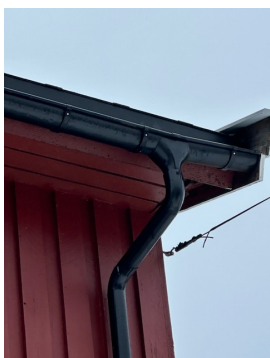
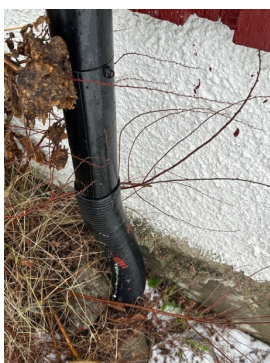
Vanlig bindingsverkskonstruksjon isolert med 10 cm mineralull. Stående utvendig malt panel. Påvist noe råte i panel. Panel værslitt mot syd. Påregn vask og maling av utvendig panel. Bruddskifer med liggende panel over vindu i stue.

- Det er ingen eller liten lufting i nedre kant av kledning mot grunnmur.
- Det er påvist spredte råteskader i bordkledningen.

- Råteskadet trekledning må skiftes ut.

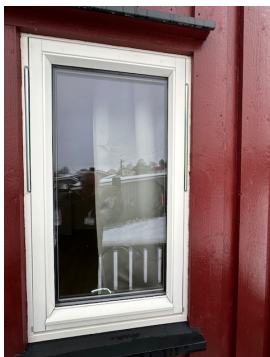
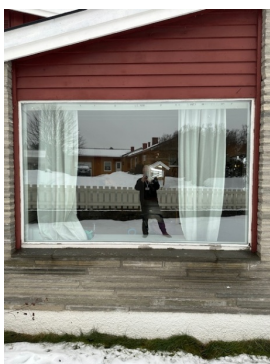
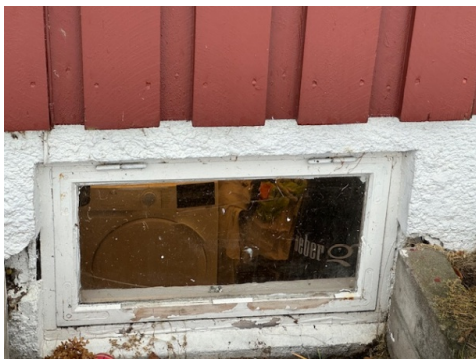
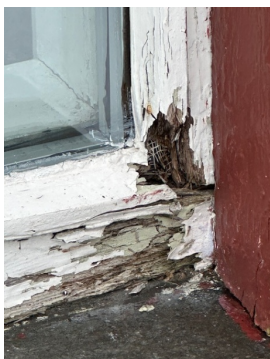
- Det er påvist vinduer med fukt/råteskader.
- Karmene i vinduer er slitte og det er sprekker i trevirket.

Råte i stuevindu

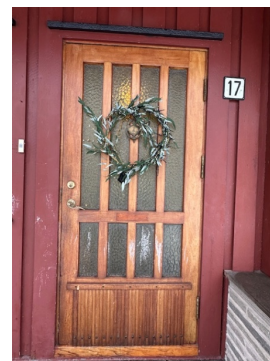
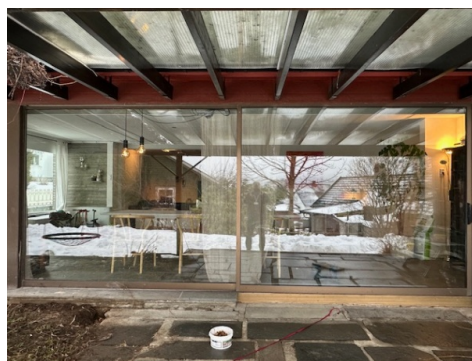
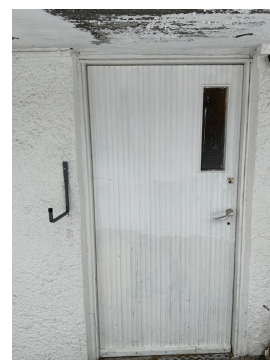
- Det er påvist fukt-/råteskader i konstruksjonen.
- Rekkverket er for lavt i forhold til dagens krav til rekkverkshøyder.
- Tekkingen på balkong/terrasse har utettheter.

- Det er ikke krav om utbedring av rekkverkshøyde opp til dagens forskriftskrav.
- Gjennomføre ytterligere undersøkelser og foreta utbedring av skade.

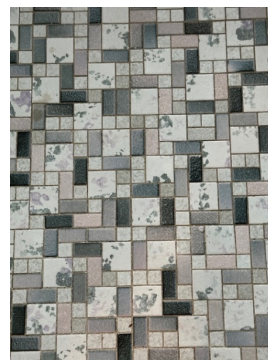
- Mer enn halvparten av forventet brukstid er passert på membranløsningen.
- Mer enn halvparten av forventet brukstid er passert på slukløsningen.
- Det er avvik:

Sluk og tettesjikt bør skiftes.

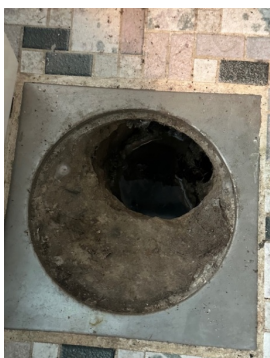
- Det er påvist riss/sprekker i utstyr på våtrommet.
- Det er avvik:

Påregn en oppgradering

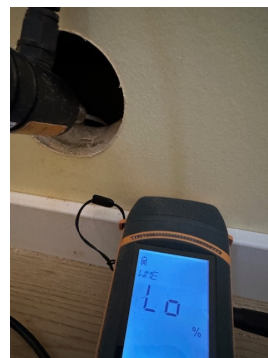
- Det er påvist tegn til fuktskader i overflater.
- Det er avvik:

Påregn en oppgradering av innvendige vegger og tak.

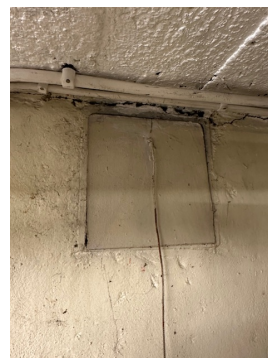
Ved andre fuktundersøkelser enn hulltaging, er det påvist fukt i gulv og vegger.

Gjennomfør ytterligere undersøkelser og foreta utbedring.

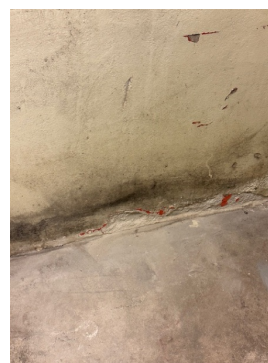
Betongfundament og plasstøpt betonggrunnmur som innvendig er isolert med siporex. Synlig saltutslag på innvendig grunnmur

- Det er registrert horisontalriss som er symptom på jordtrykk.
- Grunnmuren har sprekkdannelse.

Større innvendig horisontal sprekk v/kjellertrapp.
