Tilstandsrapport

Fritidsbolig

Skjellumåsen 3 , 1622 GRESSVIK

Befaringsdato: 22.04.2026

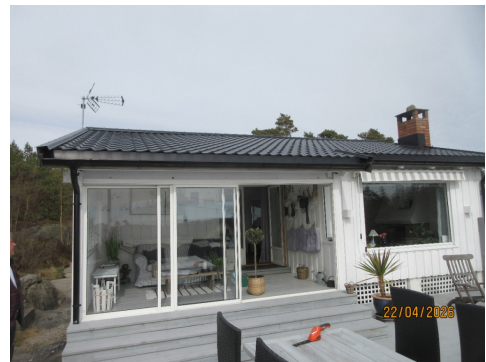
Taktekking

Ukjent alder/tilstand på undertakstekking.

Ytterligere kontroll anbefales.

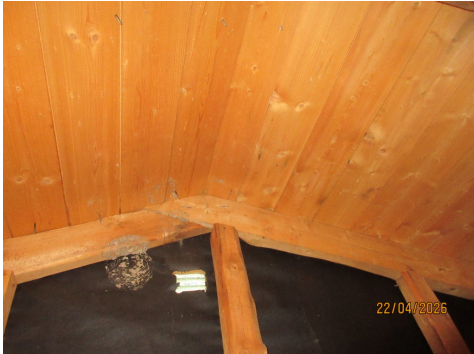
TG 2 Takkonstruksjon/Loft

Store deler av taket er røstet med ventilering i sperrefakk, ingen inspeksjonsmulighet. Loft/undertak er kun visuelt inspisert via luke i kjøkkenhimlingen. Ikke avdekket fuktsymptomer, visuelt inne på befaringen

Manglende ventilering vil kunne føre til fukt/mugg/råtedannelser. Ytterligere kontroll anbefales

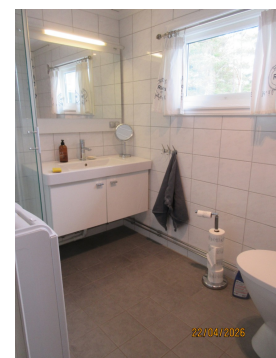
- Det er påvist at høydeforskjell fra topp slukrist til gulv/synlig topp membran ved dørterskel er mindre enn 25 mm.
- Det er påvist avvik i fallforhold til sluk i forhold til krav i forskrift på byggetidspunktet.

- Til tross for avviket i fall/høydeforskjell til sluk, vil gulvet fortsatt kunne lede vann mot sluket, men med redusert effektivitet. Dette kan potensielt øke risikoen for vannansamling i enkelte områder av badet.

Badet fungerer med avviket, men manglende fall kan øke risiko for lekkasje og glatt gulv.

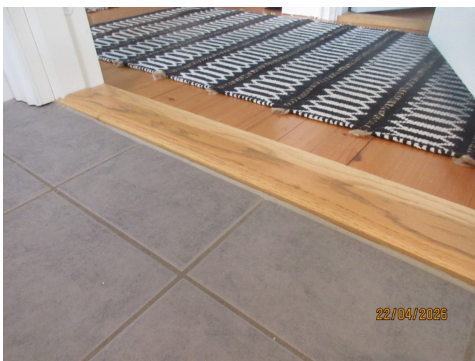
TG 2 Sluk, membran og tettesjikt

- Når sluket har begrenset tilgang, er det vanskelig å rengjøre sluket og å inspisere den for å oppdage skader i membranen/fuger rundt sluket, som er avgjørende for å forhindre lekkasjer.
- Det må innhentes dokumentasjon. Manglende membran/tettesjikt medfører risiko for lekkasjer og fukt i konstruksjonen.

Om mulig innhente dokumentasjon/ytterligere opplysninger. Risiko for lekkasje ved feil. Det er mindre konsekvens da det er kryperom rett under badet.
