Tilstandsrapport

Fritidsbolig

Skjellumåsen 3 , 1622 GRESSVIK

Oppdragsnr.: 19389-1288

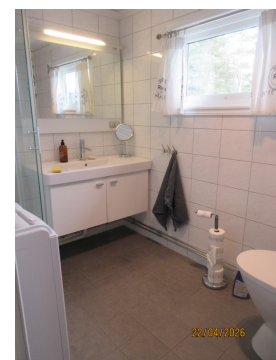
- Det er påvist at høydeforskjell fra topp slukrist til gulv/synlig topp membran ved dørterskel er mindre enn 25 mm.
- Det er påvist avvik i fallforhold til sluk i forhold til krav i forskrift på byggetidspunktet.

- Til tross for avviket i fall/høydeforskjell til sluk, vil gulvet fortsatt kunne lede vann mot sluket, men med redusert effektivitet. Dette kan potensielt øke risikoen for vannansamling i enkelte områder av badet.

Badet fungerer med avviket, men manglende fall kan øke risiko for lekkasje og glatt gulv.

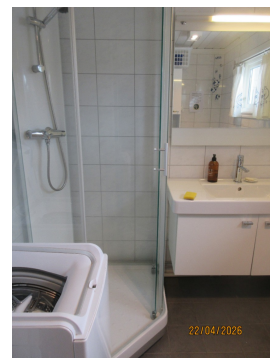
! TG 2 Ventilasjon

Hulltaking er foretatt uten å påvise unormale forhold. Hulltaking er foretatt ved/i Garderobeskap i gang.. Fuktkvotemåling (vekt%) i konstruksjonen ble målt til 9 volumprosent.
