# Tilstandsrapport

Enebolig

Gamlevegen 24, 2344 ILSENG

Befaringsdato: 03.04.2024

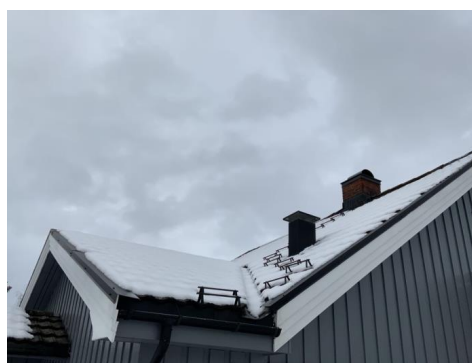
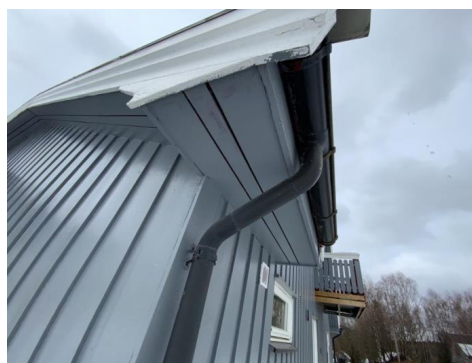
### ! TG 2 Nedløp og beslag

- Det er ikke tilfredsstillende bortledning av vann fra taknedløp ved grunnmur.
- Mer enn halvparten av forventet brukstid er passert på renner/nedløp/beslag.
- Takrenner har punktvis lekkasjer.

- Nye renner og nedløp må monteres
- Det bør lages system for bortledning av vann fra taknedløp ved grunnmur.
- Det må foretas tiltak for å lukke avviket.

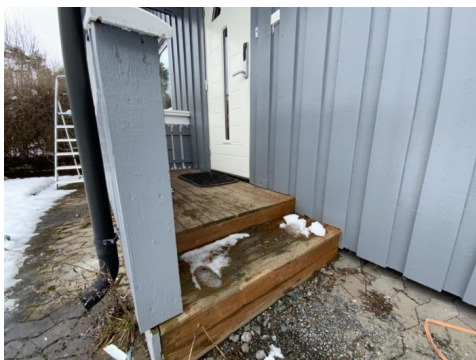
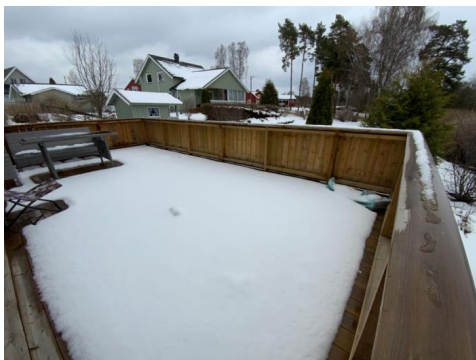
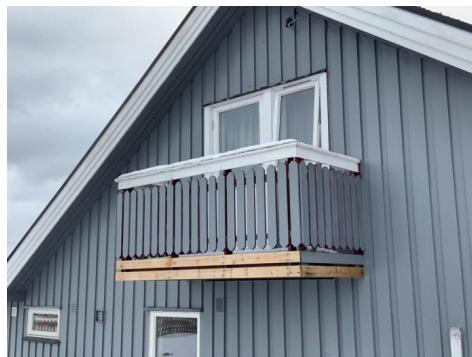
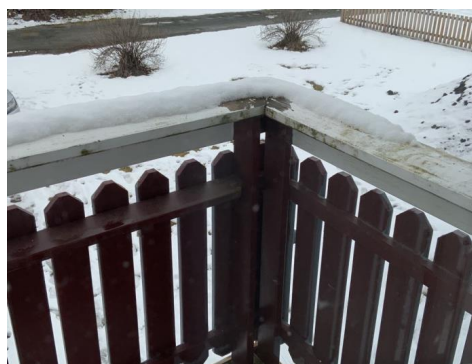
## TG 3 Utvendige trapper

Utvendig trapp med konstruksjoner og trinn av treverk.

- Rekkverk må monteres for å lukke avviket.

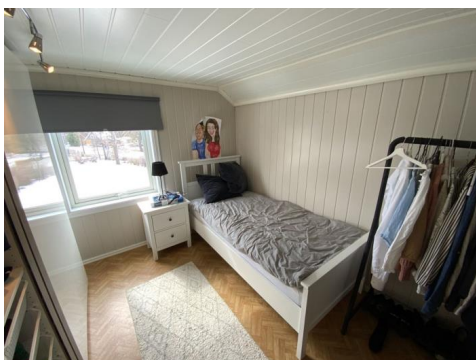
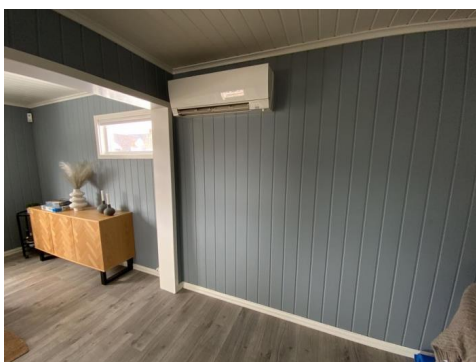
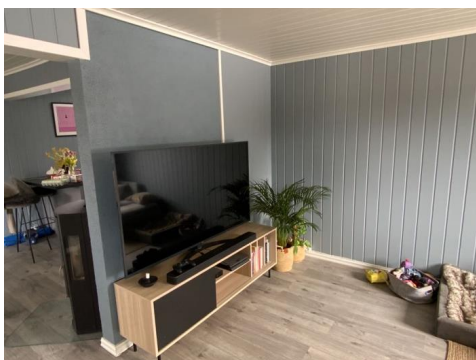
## ! TG 3 Etasjeskille/gulv mot grunn

Etasjeskillere av trekonstruksjoner. Det er ved stikkprøvekontroll målt nivåforskjell på 21 mm innenfor 2 meter. Det opplyses på generelt grunnlag at trebjelkelag med kryprom mot terreng/jordkjeller er en risikokonstruksjon som erfaringsmessig kan ha hyppige skadefrekvenser.

- Det er påvist fuktskader i etasjeskiller
- Målt høydeforskjell på over 20 mm innenfor en lengde på 2 meter. Tilstandsgrad 3 gis med bakgrunn i standardens krav til godkjente måleavvik.
- Målt høydeforskjell på over 30 mm gjennom hele rommet. Tilstandsgrad 3 gis med bakgrunn i standardens krav til godkjente måleavvik.

Fuktskader i etasjeskillere gjelder forekomster av muggsopp i overflatene til stubbloftet.

Anbefaler vask/desinfisering av overflatene til stubbloftet.

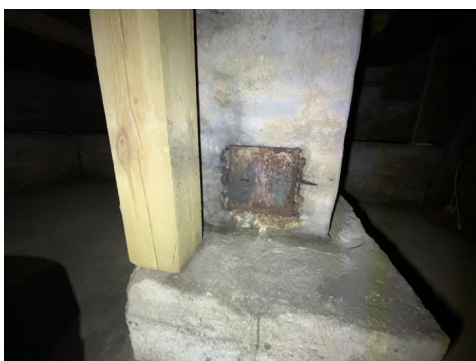
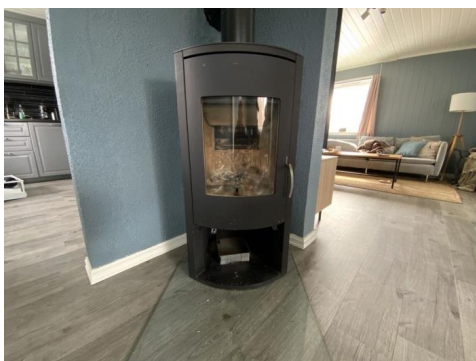
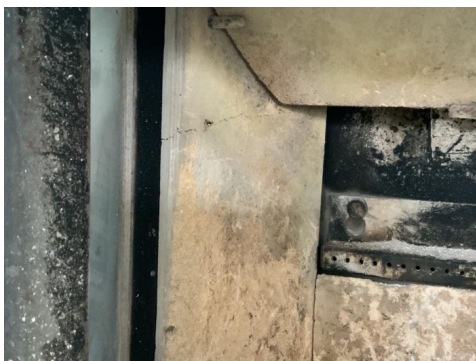
## ! TG 2 Rom Under Terreng

Rom under terreng har gulv med betong og jord, samt vegger med støpt sparesteinsmur. Hulltaking er ikke foretatt da det ikke er fysisk mulig på grunn av tilliggende konstruksjoner.

- Det er påvist indikasjoner på noe fuktgjennomtrenging inn i kjellermur.
- Det er påvist indikasjoner på noe fuktgjennomtrenging i kjellergulv.
- Overflaten har fuktskjolder

- Det må foretaes lokal utbedring
- Det påviste fuktnivå gir grunn til å overvåke konstruksjonen jevnlig for å se utvikling over tid, og eventuelt foreta tiltak for å unngå fuktskader.

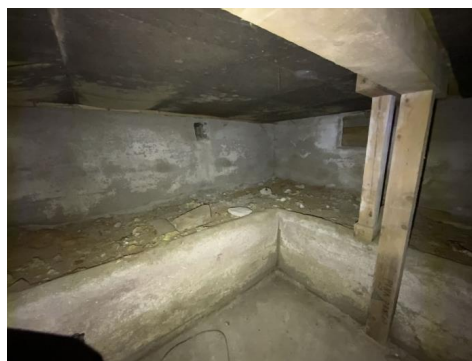
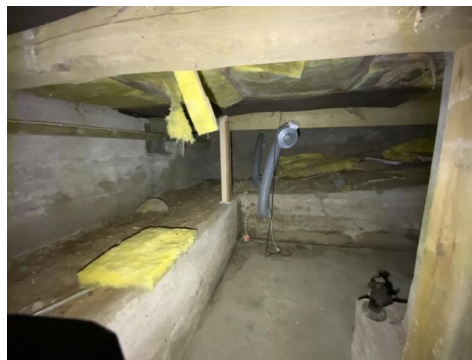
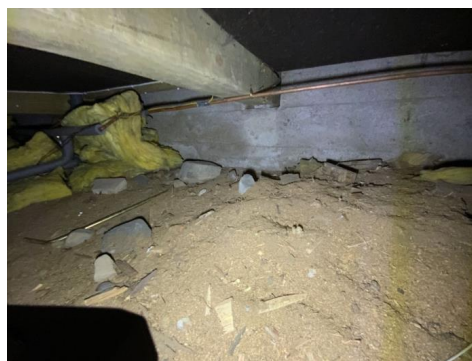
## ! TG 2 Kryp kjeller

Kryprom under hovedplanet med trebjelkelag/stubbloft mot terrenget/jordkjelleren. Det opplyses på generelt grunnlag at trebjelkelag med kryprom mot terreng er en risikokonstruksjon som erfaringsmessig kan ha hyppige skadefrekvenser.

- Det er begrenset tilgang til hele krypkjelleren.
- Det er manglende fuktsperre på bakken.

- Fuktsperre på bakken bør etableres.

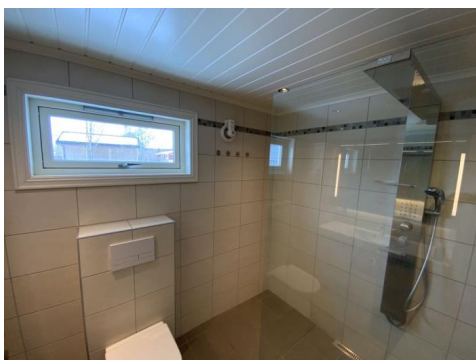
## ! TG 2 Overflater Gulv

- Det er mulighet for at det kan forekomme vannlekkasje på våtrommet hvor vann ikke vil gå til sluk.

- Det bør etableres avrenning inn til sluk for hele våtrommet.

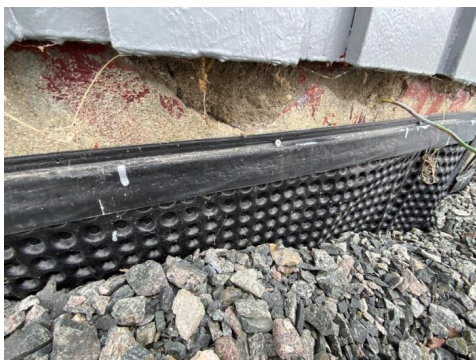
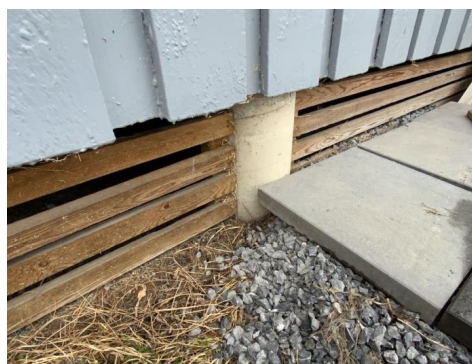
## ! TG 2 Grunnmur og fundamenter

Grunnmur av uarmert og støpt sparesteinsmur. Kjellergulv av støpt betong og jord.

- Grunnmuren har sprekkdannelser.
- Det er registrert løs puss på muroverflater.
- Innsiden av grunnmuren har misfarging.

- Det må foretas lokal utbedring.
