Gamlevegen 24, 2344 ILSENG

**Hyggelig enebolig sentralt på  
Ilseng. Dobbelgarasje. Gode  
solforhold. 3 soverom.**

Befaringsdato: 03.04.2024

# Tilstandsrapport

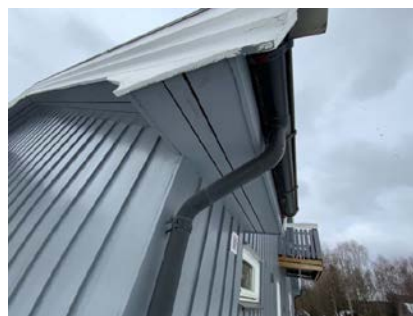
- Det er ikke tilfredsstillende bortledning av vann fra taknedløp ved grunnmur.
- Mer enn halvparten av forventet brukstid er passert på renner/nedløp/beslag.
- Takrenner har punktvis lekkasjer.

- Nye renner og nedløp må monteres
- Det bør lages system for bortledning av vann fra taknedløp ved grunnmur.
- Det må foretas tiltak for å lukke avviket.

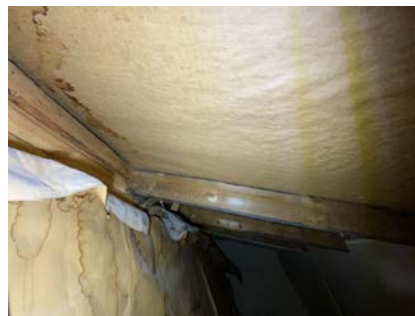
- Det er begrenset/dårlig ventilering av takkonstruksjonen.
- Det er registrert symptom på aktivitet fra skadedyr
- Undertaket er misfarget.

Symptomer på skadedyr gjelder observasjoner av muselort.

- Lufting/ventilering bør forbedres.
- Lokal utbedring bør utføres.
- Konstruksjonene må sikres mot råte, sopp og skadedyr.

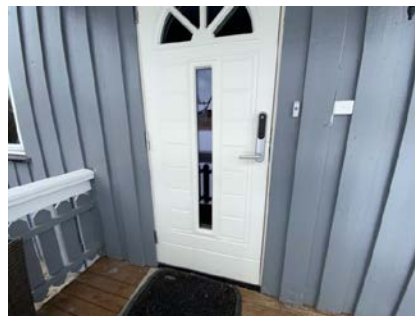
- Det er påvist tegn på innvendig kondensering av enkelte glass.
- Det er påvist avvik rundt innsettsdetaljer.
- Det er påvist dører som er vanskelig å åpne eller lukke.

- Det bør gjøres tiltak for å bedre ventilering av rommet.
- Det bør gjøres tiltak for å lukke avviket.
- Dører må justeres.

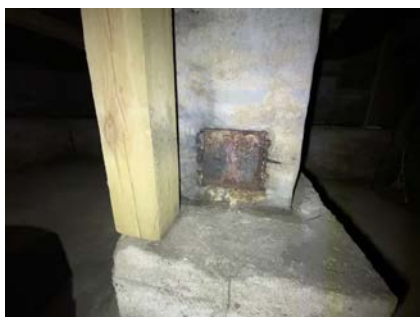
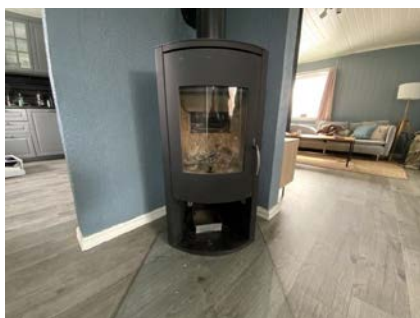
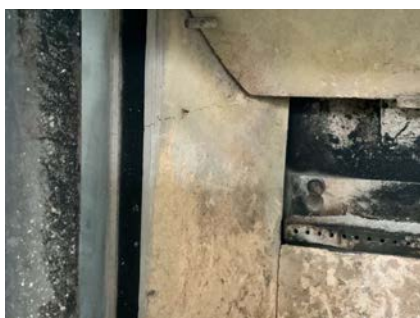
- Pipa har rennemerker etter sotvann.
- Det er påvist sprekker i ildfast stein inne i ovnen.
- Mer enn halvparten av forventet brukstid er passert på pipe.

- Skadet stein i ovnen må skiftes ut for å lukke avviket.
- Tettingen rundt pipa må undersøkes.
- Det bør foretas nærmere undersøkelser av pipeløp.

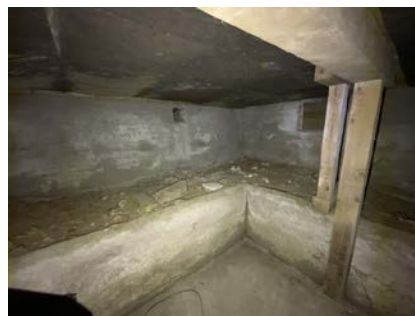
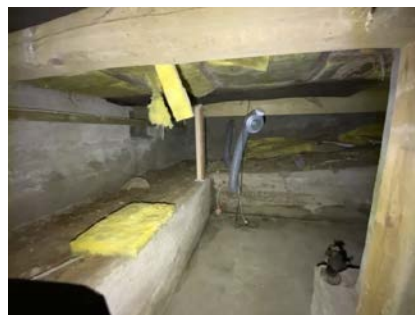
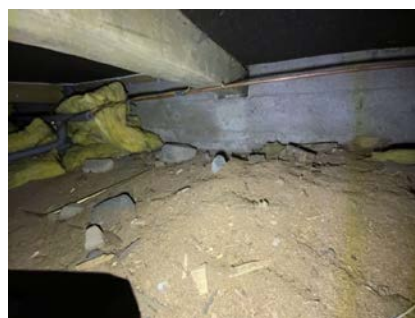
## ! TG 2 Rom Under Terreng

- Det er påvist indikasjoner på noe fuktgjennomtrenging inn i kjellermur.
- Det er påvist indikasjoner på noe fuktgjennomtrenging i kjellergulv.
- Overflaten har fuktskjolder

- Det må foretas lokal utbedring
- Det påviste fuktnivå gir grunn til å overvåke konstruksjonen jevnlig for å se utvikling over tid, og eventuelt foreta tiltak for å unngå fuktskader.

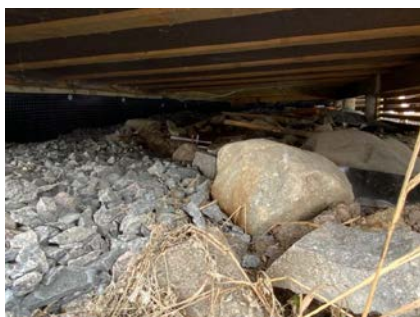
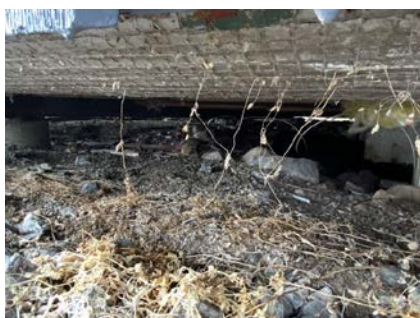
## ! TG 2 Kryp kjeller

- Det er begrenset tilgang til hele krypkjelleren.
- Det er manglende fuktsperre på bakken.

- Fuktsperre på bakken bør etableres.

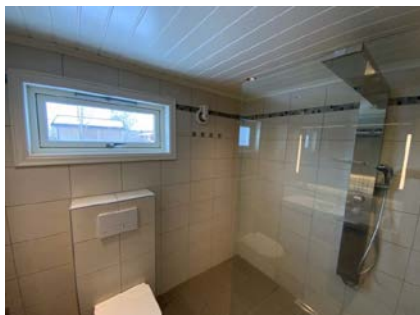
- Det er vindu/dør med ikke fuktbestandige materialer i våtsonen (ved vask, dusj, badekar, osv.), løsningen eller byggematerialet er uegnet
- Det er uegnede materialer i våtsoner
- Det er montert vinduer eller dører i våtsonen.

- Uegnede materialer må fuktbeskyttes/utskiftes.

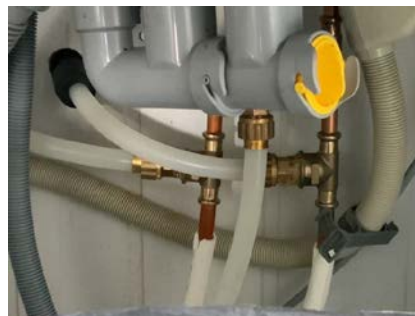
Avviket gjelder de eldste rørføringene.

- Anlegget må sjekkes av fagperson, som må utføre eventuelle tiltak på anlegget.
- Det er ikke behov for utbedringstiltak siden anlegget fungerer i dag, men ut ifra alder kan skader plutselig oppstå på eldre anlegg.

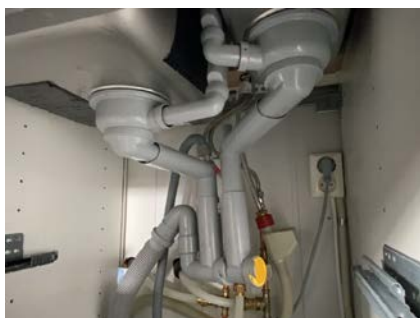
Avviket gjelder de eldste rørføringene.

- Det er ikke behov for utbedringstiltak siden anlegget fungerer i dag, men ut ifra alder kan skader plutselig oppstå på eldre anlegg.
