Tilstandsrapport

Boligbygg med flere boenheter

Skonnertveien 6 B, 3138 SKALLESTAD

Befaringsdato: 12.02.2025

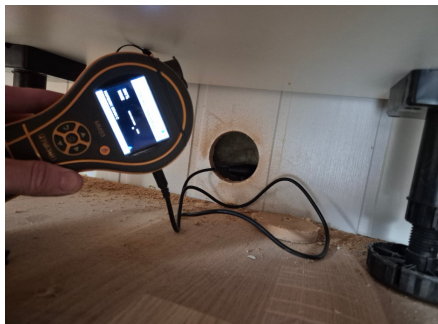
Hulltaking er foretatt fra kjøkken uten å påvise unormale forhold.

Målt vektprosent under 6% som er tørt tre.

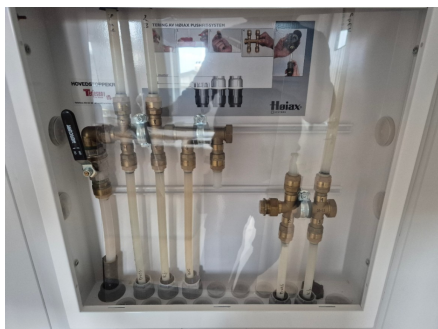
Innvendige røropplegg består av plastrør (rør i rør) og det er besiktiget i rørskap, plassert på soverom med lekkasjevannsrør og siklemikk montert på bad. Stoppekran er plassert i rørskapet.

Sanitærinstallasjonene fungerte normalt ved befarings. Vvs anlegget er ellers ikke kontrollert for feil eller mangler under befarings. Det er på generelt grunnlag anbefalt at vvs røropplegg regelmessig ettersees / kontroll av rørlegger.
