# Tilstandsrapport

Boligbygg med flere boenheter

Jadarvegen 26A , 4365 NÆRBØ

Oppdragsnr.: 13152-1232

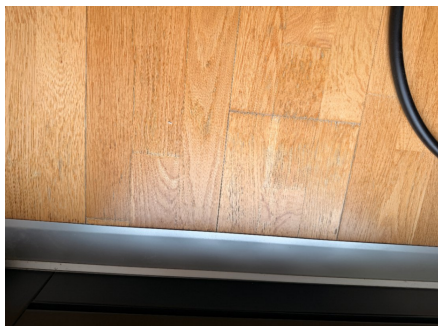
## TG 2 Overflater

- Det er avvik:

Det er registrert slitasje og noe krakelering i parkett ved terrassedør.

Slitasje på innvendige overflater har i hovedsak estetisk betydning.  
Forholdet vurderes som normal slitasje i utsatt område, vedlikehold og overflateutbedring kan utføres etter behov.

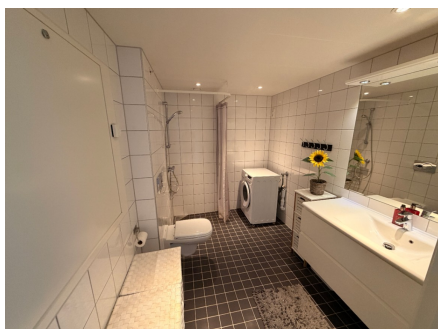
### 4. ETASJE > BAD/VASKEROM

Normal tid før utskifting av våtrom, keramiske fliser på membran, lettvegg er 10 - 20 år.

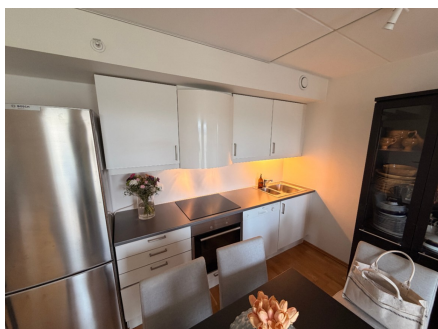
#### ! TG 1 Overflater og innredning

Kjøkkenet har innredning med glatte fronter. Benkeplaten er av laminat. Det er kjøleskap, oppvaskmaskin, platetopp og stekeovn.
