Tilstandsrapport

Boligbygg med flere boenheter

Jadarvegen 26A , 4365 NÆRBØ

Oppdragsnr.: 13152-1232

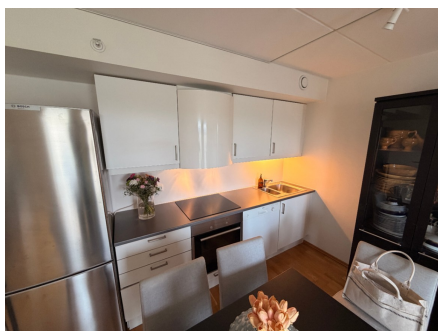
! TG 1 Overflater og innredning

Kjøkkenet har innredning med glatte fronter. Benkeplaten er av laminat. Det er kjøleskap, oppvaskmaskin, platetopp og stekeovn.

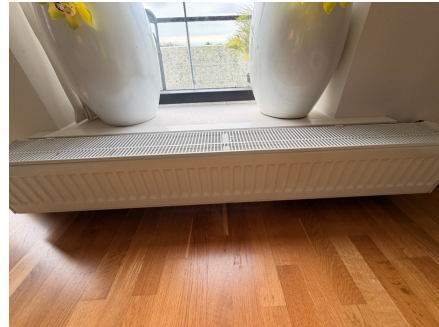
TG1 Vannbåren varme

Boligen har vannbåren varme med gulvvarme på bad og radiator i oppholdsrom. Anlegget fremstår i fungerende stand uten registrerte avvik ved befarings.
