# Tilstandsrapport

Enebolig

Bådalsveien 773, 6531 AVERØY

Rapportdato: 29.10.2024

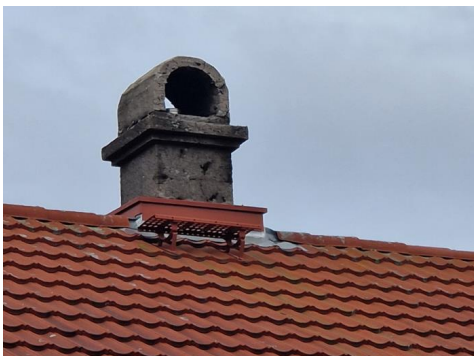
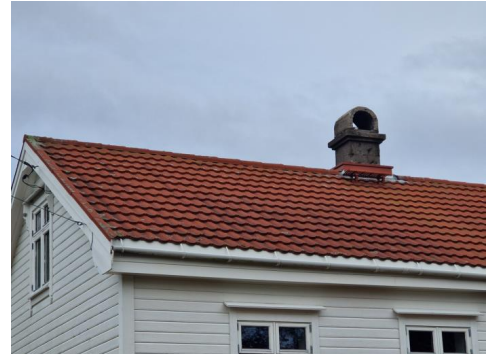
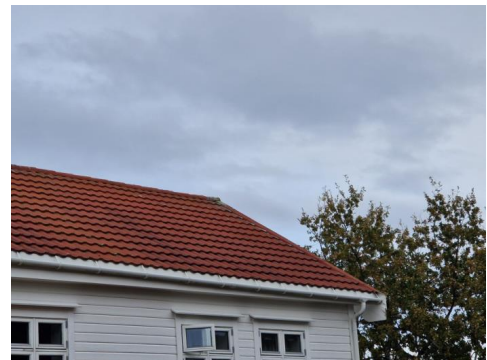
### ! TG 2 Nedløp og beslag

Takrenner, nedløp og beslag er utført i hvit stål.

- Andre tiltak:
- Det bør lages system for bortledning av vann fra taknedløp ved grunnmur.

Tiltak om bortledning av vann fra tak-nedløp må vurderes i sammenheng med drenering og rom under terreng. Vedlikehold av pipehatten må påregnes.

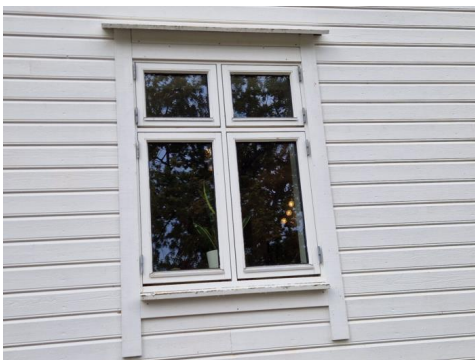
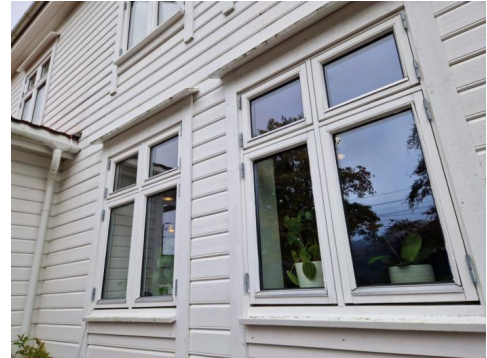
## Kjeller vinduer

Kjelleren er utstyrt med malte trevinduer med 1-lags glass.

- Det er påvist vinduer med fukt/råteskader.

Det er ved bruk av fukt indikator målt opp til 24% i vekt prosent fukt i vindus karmene.

Vedlikehold av kjellervinduene bør påregnes.

**Kostnadsestimat: 10 000 - 50 000**

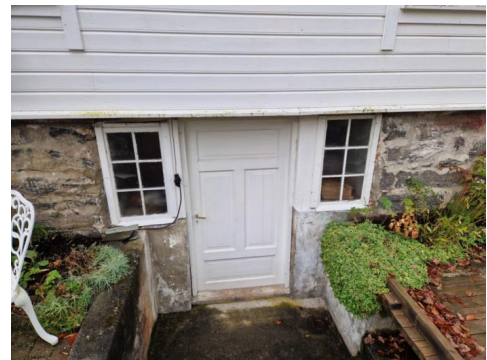
## Dører

Bygningen har malt hovedytterdør og malt balkongdør i tre.

- Det er påvist avvik rundt innsettingsdetaljer.

- Det bør gjøres tiltak for å lukke avviket.

Beslag bør monteres i underkant av de utvendige dørene.

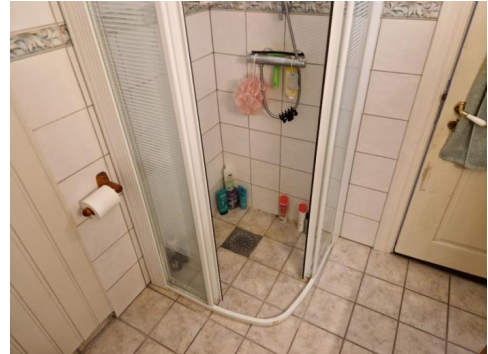
## 2. ETASJE > BAD

### Overflater vegger og himling

- Det er påvist at flisfuger har riss/sprekker.
- Det er påvist tegn til fuktskader i overflater.

Det er registrert bruk av uegnede materialer i våtesoner. På panelet er det synlige tegn til fukt skade.

Det anbefales å skifte panelet til mer fukt bestandig materialer.

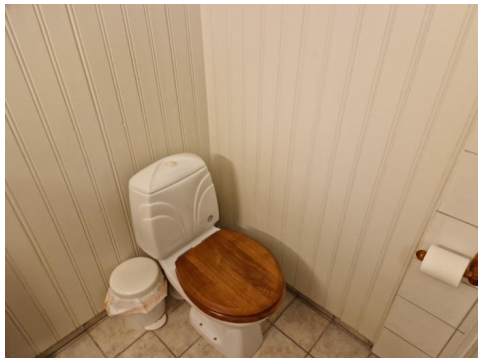
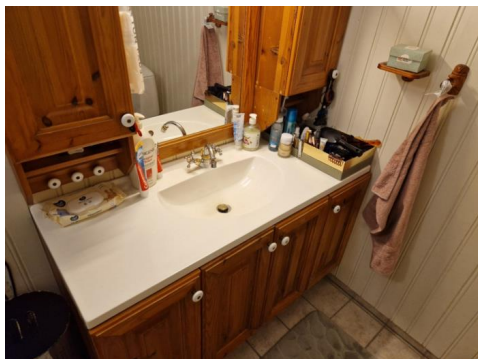
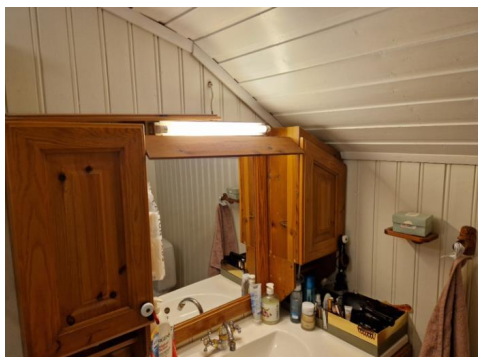
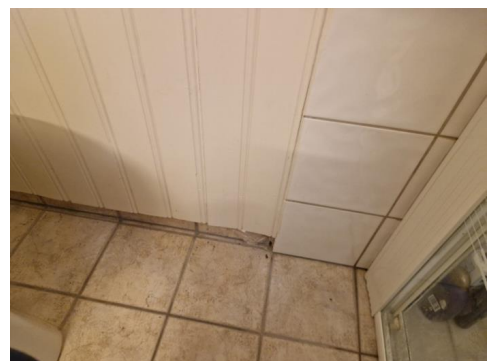
## 2. ETASJE > BAD

### Overflater Gulv

- Det er mulighet for at det kan forekomme vannlekkasje på våtrommet hvor vann ikke vil gå til sluk.
- Det er påvist at høydeforskjell fra topp slukrist til gulv/synlig topp membran ved dørterskel er mindre enn 25 mm.
- Det er påvist at noen fliser har bom (hulrom under).
- Det er påvist avvik i fallforhold til sluk i forhold til krav i forskrift på byggetidspunktet.

Det er montert en list rundt dusjen. Denne listen vil hindre eventuell lekkasje vann fra de andre installasjonene til å nå sluket.

Avviket gir grunnlag for at konstruksjonen overvåkes jevnlig. Et mulig tiltak vil være å installere et tett dusjkabinett. Skal konstruksjonen oppnå TG 0 eller må avviket utbedres.

- Overvåk tilstanden jevnlig. For å få tilstandsgrad 0 eller 1 må slukløsningen skiftes ut og sannsynligvis må også membransjiktet skiftes/utbedres. Det er imidlertid vanskelig å si noe om tidspunktet for når dette er nødvendig.

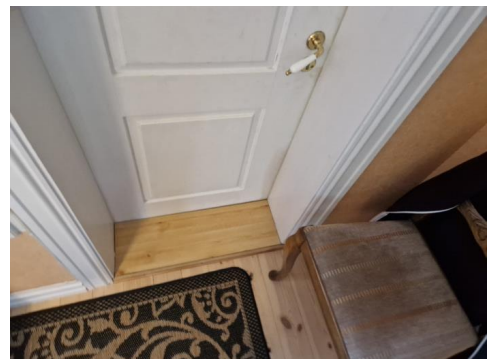
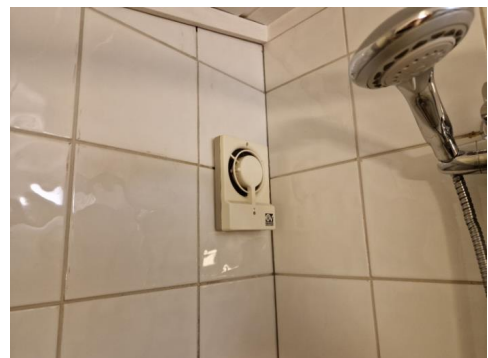
## 2. ETASJE > BAD

### TG IU Tilliggende konstruksjoner våtrom

Det er registrert avvik i fall forhold. Skulle det oppstå en lekkasje vil vannet renne ut til gangen.  
Rommet er ikke utført med sluk.  
Det er ikke registrert ventilering til rommet.

Slik våtrommet står i dag er det en risiko konstruksjon. For at rommet skal oppnå en TG 0 eller 1 må vaskerommet opp til dagens krav. Alle forhold med tettesjikt, våtsone, sluk m.m. må dokumenteres.

**Kostnadsestimat: 100 000 - 300 000**

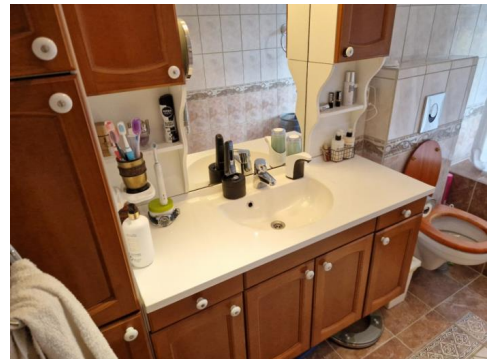
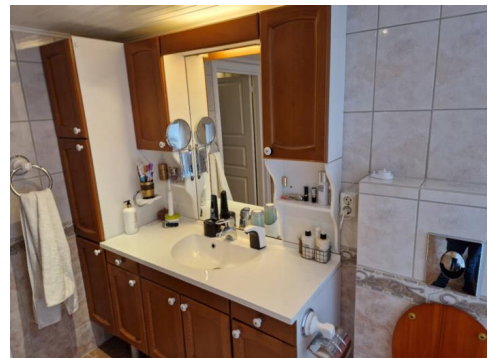
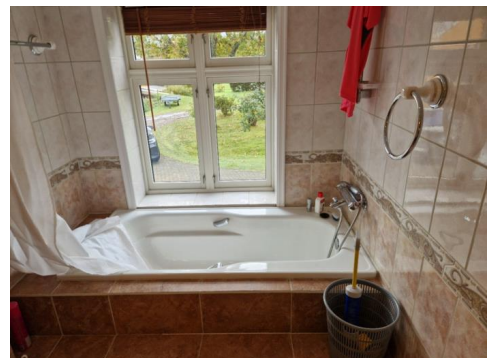
## 1. ETASJE > BAD

### ! TG 2 Overflater vegger og himling

- Det er påvist sprekker i fliser.
- Det er vindu/dør med ikke fuktbestandige materialer i våtsonen (ved vask, dusj, badekar, osv.), løsningen eller byggematerialet er uegnet

- Fliser må skiftes.
- Uegnede materialer må fuktbeskyttes/utskiftes.

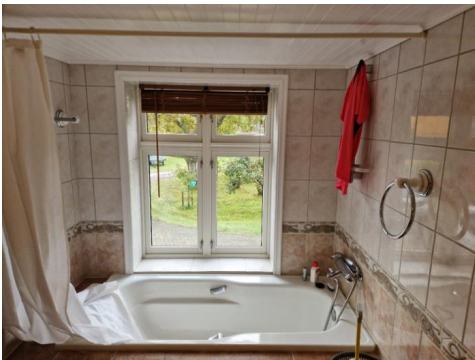
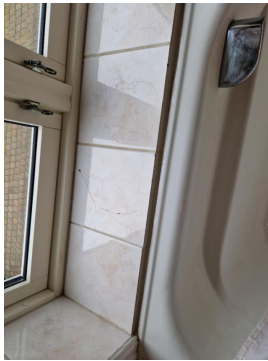
## 1. ETASJE > BAD

### TG 2 Overflater Gulv

- Det er påvist at høydeforskjell fra topp slukrist til gulv/synlig topp membran ved dørterskel er mindre enn 25 mm.
- Det er påvist at noen fliser har bom (hulrom under).
- Det er påvist avvik i fallforhold til sluk i forhold til krav i forskrift på byggetidspunktet.

Avviket gir grunnlag for at konstruksjonen overvåkes jevnlig. Et mulig tiltak vil være å installere et tett dusjkabinett. Skal konstruksjonen oppnå TG 0 eller må avviket utbedres.

- Sluket må sjekkes og rengjøres jevnlig.
- Overvåk tilstanden jevnlig. For å få tilstandsgrad 0 eller 1 må tettesjiktet skiftes ut, men tidspunktet for når dette er nødvendig er vanskelig å si noe om.

Kostnadsestimat: 50 000 - 100 000

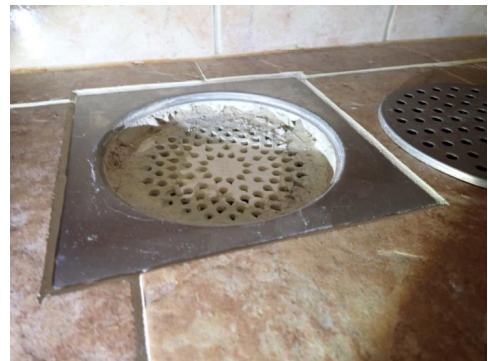
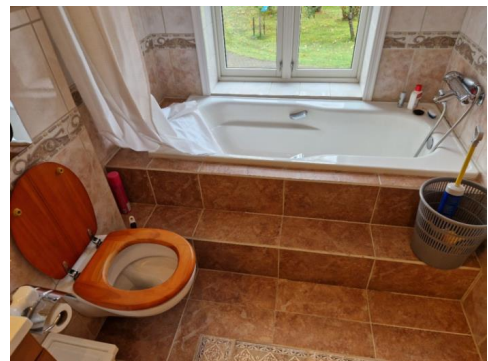
## 1. ETASJE > BAD

### TG 2 Sanitærutstyr og innredning

- Det er ikke påvist tilfredsstillende løsning for å synliggjøre lekkasje fra innebygget sisterner.

- Ved implementering av innebygget sisterner var det ikke krav om lekkasjesikring, konstruksjonen bør jevnlig observeres.
