# Tilstandsrapport

Boligbygg med flere boenheter

Ekornvegen 26, 2213 KONGSVINGER

Befaringsdato: 14.10.2025

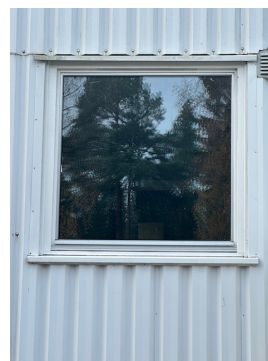
Dette er borettslagets ansvar og kostnader. For å få tilstandsgrad 0 eller 1 må vinduene skiftes ut, men tidspunktet for når dette er nødvendig er vanskelig å si noe om.

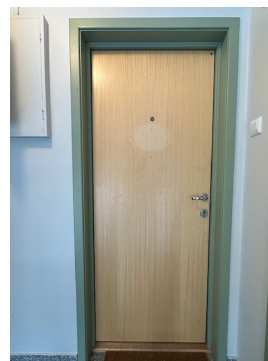
### ! TG 2 Dører

Slett inngangsdør (EI30) med kikkehull. Malt terrassdør med 2-lag isolerglass.

For å få tilstandsgrad 0 eller 1 må terrassedøren skiftes ut, men tidspunktet for når dette er nødvendig er vanskelig å si noe om. Det er borettslaget som evt. skifter dører - borettslaget tar også kostnaden.

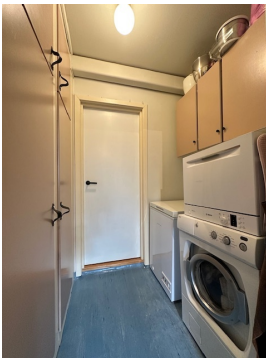
- Våtrommet har behov for omfattende oppgraderinger. For å sikre en løsning som oppfyller gjeldende krav, bør tettesjikt, sluk og røropplegg oppgraderes og dokumenteres.

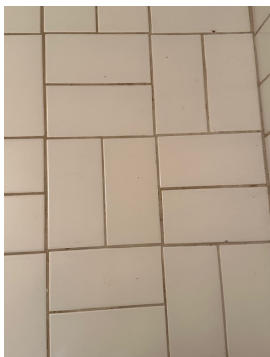
### ! TG 2 Sluk, membran og tettesjikt

- Uten tilfredsstillende klemring er det vanskelig å sikre en vanntett overgang mellom smøremembranen og sluket. Dette øker risikoen for at vann kan sive ned langs sidene av sluket og forårsake fuktskader i gulvkonstruksjonen og omkringliggende område.
- Sluket må sjekkes og rengjøres jevnlig.
- Eldre sluk av støpejern er ofte utsatt for rust som kan medføre lekkasjer. Eventuelle lekkasjer kan medføre fuktskader på tiliggende konstruksjoner.

Sluk og tettesjikt bør skiftes.

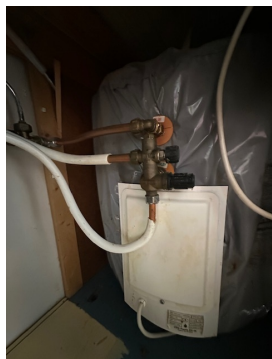
## TG 2 Varmtvannstank

120 l varmtvannsbereder fra 1996, plassert i kjøkkenbank.

- Det er ikke behov for utbedringstiltak siden tanken fungerer i dag, men ut ifra alder kan skader plutselig oppstå på eldre tanker.
