Tilstandsrapport

Rekkehus

Unnelandsvegen 460 H, 5267 ESPELAND

Befaringsdato: 07.10.2024

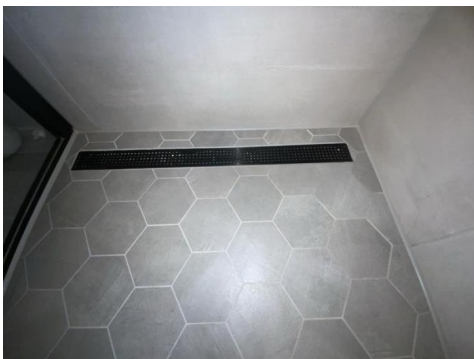
1. ETASJE > BAD

! TG 1 Sluk, membran og tettesjikt

Slukrenne langs vegg i dusjkrok.

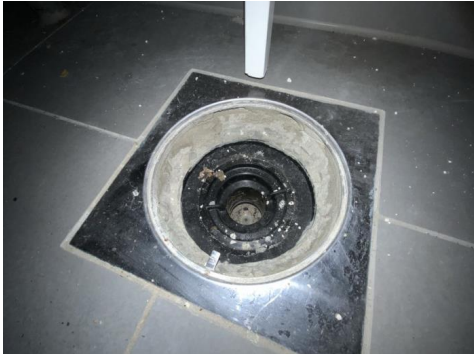
1. ETASJE > VASKEROM

! TG 1 Sluk, membran og tettesjikt

Klemring og membran er synlig i plastsluk.

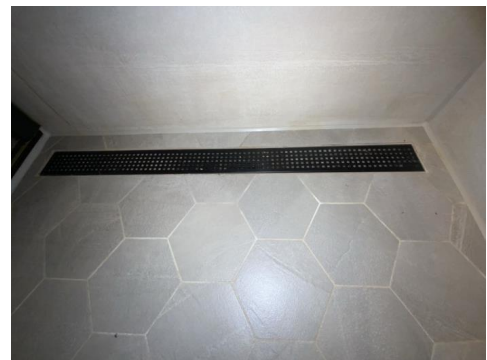
2. ETASJE > BAD

! TG 1 Sluk, membran og tettesjikt

Slukrenne langs vegg i dusj.

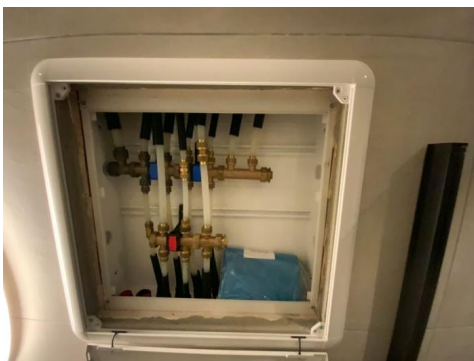
Vannledninger av rør-i-rør-utførelse.

Det ble ikke registrert lekkasje i rørfordelerskap. Rørfordelerskapet bør kontrolleres regelmessig.

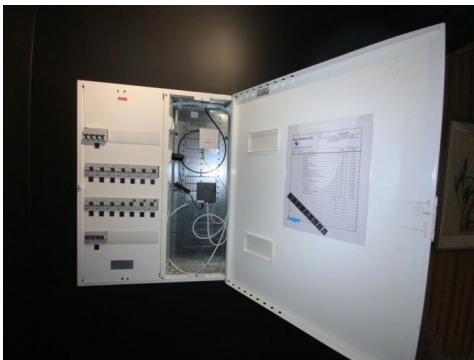
Inntak og sikringskap

10. Er det tegn på at kabelinnføringer og hull i inntak og sikringskap ikke er tette, så langt dette er mulig å sjekke uten å fjerne kapslinger?
Nei
11. Finnes det kursfortegnelse, og er den i samsvar med antall sikringer?
Ja
12. Foreta en helhetsvurdering av det elektriske anlegget, dets alder, allmenne tilstand og fare for liv og helse. Bør det elektriske anlegget ha en utvidet el-kontroll?
Nei
