# Tilstandsrapport

Fritidsbolig

Kroksveien 22, 1970 HEMNES

Befaringsdato: 08.05.2025

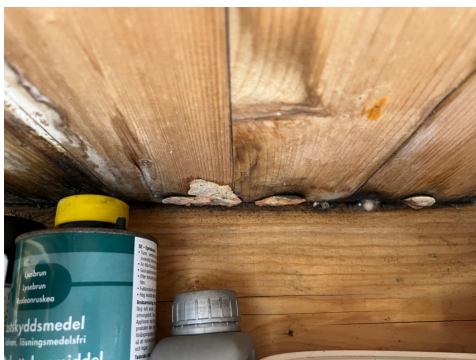
- Det er påvist fukt-/råteskader i konstruksjonen.
- Rekkverket er for lavt i forhold til dagens krav til rekkverkshøyder.
- Tekkingen på balkong/terrasse har utettheter.

Det ble funnet råteskader og soppvekst i undertak i bodrom under terrasse.

Råteskade og sopp i undertak

- Råteskadet trekledning må skiftes ut.
- Ny tekking må legges.

Det må påregnes utskifting av tettesjikt/papp og råteskadede bord i undertak. Uten tiltak vil det kunne bli større skader i bærende konstruksjon.

**Kostnadsestimat: 50 000 - 100 000**

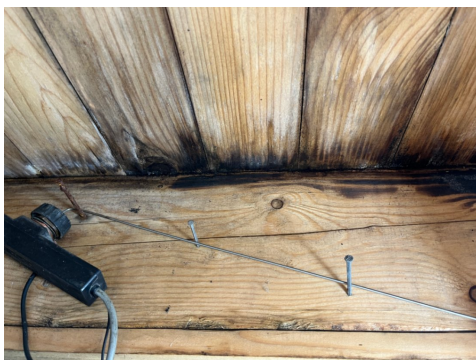
Fukt/råteskade i undertak.

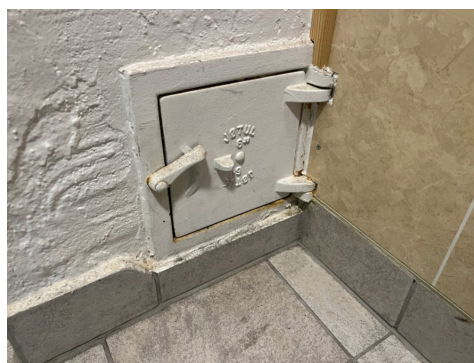
Feieluke i bad

- Det må foretas tiltak for å lukke avviket.

Det må etableres tilstrekkelig avstand til brennbart materialer for å lukke avviket.

**Kostnadsestimat: Under 10 000**

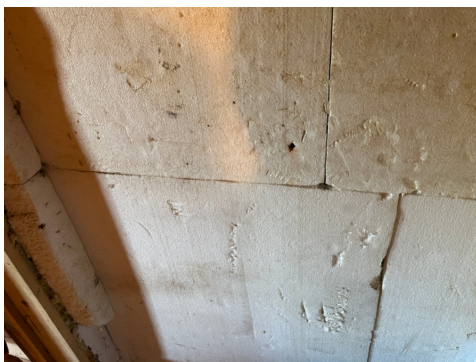
Vegger i kryprom

Plastisolasjon må tildekkes eller fjernes for å lukke avviket. Plastisolasjon skal tildekkes da dette er meget brennbart materiale. Plast avgir også giftige gasser ved brann.

**Kostnadsestimat: 10 000 - 50 000**
