Tilstandsrapport

Boligbygg med flere boenheter

Strandveien 11, 8904 BRØNNØYSUND

Befaringsdato: 16.02.2026

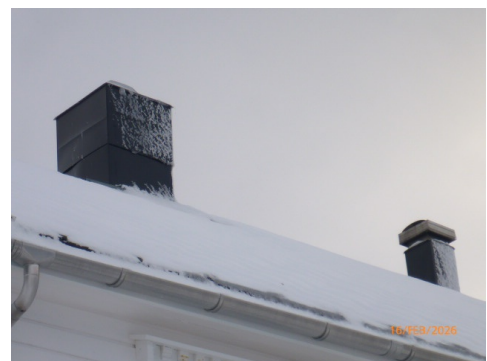
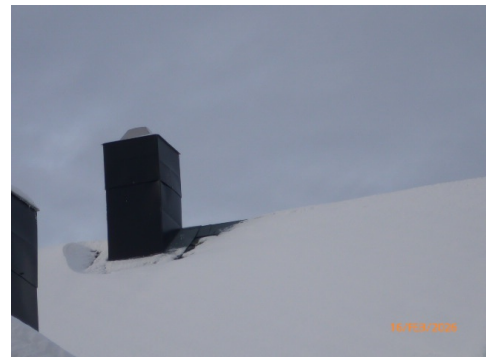
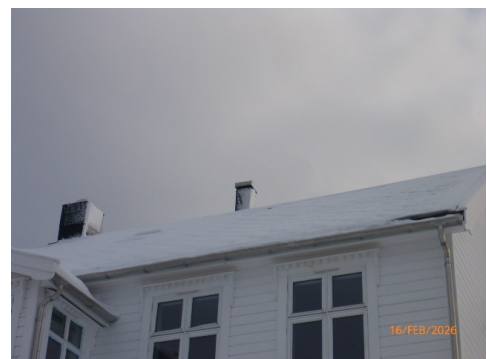
Taket er besiktiget fra bakkenivå, da det ikke var sikkerhetsmessig forsvarlig å bevege seg ut på taket eller observere fra stige. Taket var snødekt ved befaring, noe som begrenser vurderingsgrunnlaget. Tak (takkonstruksjon, takteking og skorstein) er derfor kun observert fra bakkenivå, og vurderingen er begrenset av dette. Selv om det ikke er avdekket skader under befaringen, kan det likevel foreligge skader som kun kan avdekkes ved nærmere undersøkelse på taket. Vær oppmerksom på denne risikoen. En grundigere undersøkelse av taket kan utføres av en fagperson under tilstrekkelige sikkerhetsforhold.

- Når takteking og undertak begynner å bli gamle, øker risikoen for lekkasjer, noe som kan føre til omfattende og kostbare reparasjoner av underliggende konstruksjoner dersom en ikke foretar tiltak på konstruksjonene før dette oppstår.

Det anbefales å gjennomføre en grundigere undersøkelse av taket, spesielt med tanke på at mer enn halvparten av forventet brukstid er passert for både takteking og undertak. Dette bør gjøres for å avdekke eventuelle skjulte skader og for å redusere risikoen for lekkasjer eller følgeskader på bygningen.

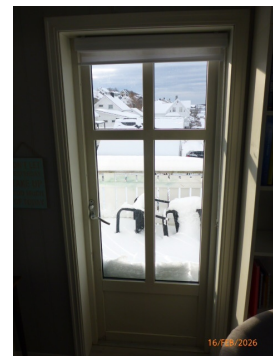
Det er fuktgjennomslag i døren, med synlige merker på innsiden av døren.

Døren bør skiftes for å hindre videre fuktskader og sikre funksjonalitet. Dersom tiltak ikke iverksettes, kan det oppstå ytterligere skade på dør og omkringliggende konstruksjon, samt redusert energieffektivitet og økt risiko for råte.

Kostnadsestimat: Under 20 000

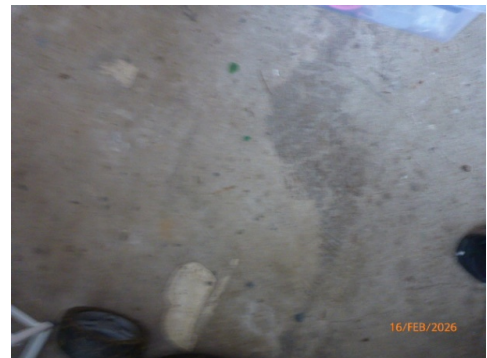
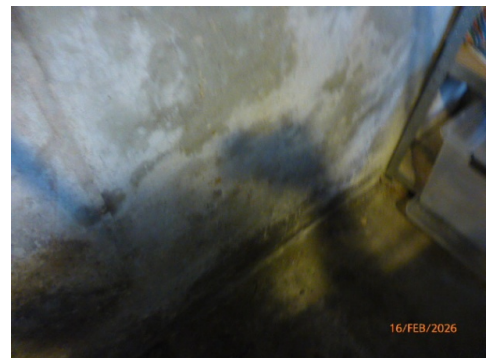
! TG 2 Rom Under Terreng

- Det er påvist indikasjoner på noe fuktgjennomtrenging i kjellergulv.
- Det er påvist indikasjoner på noe fuktgjennomtrenging inn i kjellermur.

- Det påviste fuktnivå gir grunn til å overvåke konstruksjonen jevnlig for å se utvikling over tid, og eventuelt foreta tiltak for å unngå fuktskader. Det bør vurderes tiltak for å utbedre fuktgjennomtrenging i kjellermur og kjellergulv, for eksempel forbedring av drenering eller fuktsikring.

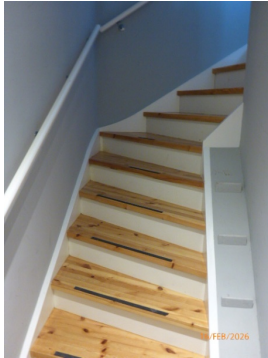
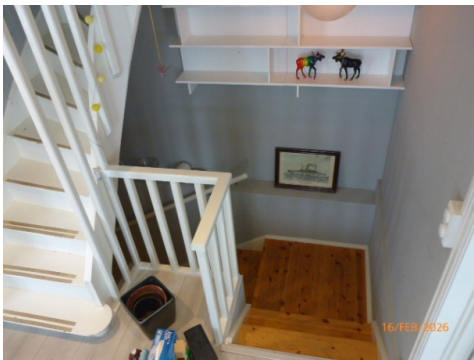
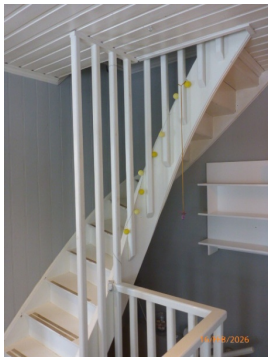
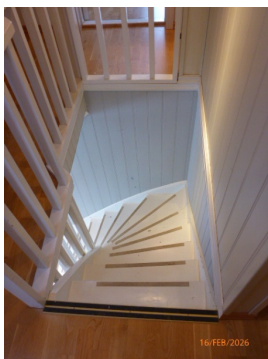
! TG 2 Innvendige trapper

Dør fra felles entré har skjevhet og løs pakning. Noen dører har sprekker og slitasje på overflatene. Det er liten fri høyde i dørene på loftet.

Lokal utbedring av frihøyde i trappeløpet bør vurderes for å bedre sikkerheten og brukervennligheten.
Lav frihøyde og bratt trapp medfører økt risiko for fall og personskaade, spesielt ved ferdsel til og fra loftet.

Sprekker og slitasje på overflater bør utbedres for å forlenge dørens levetid og opprettholde et godt innemiljø.

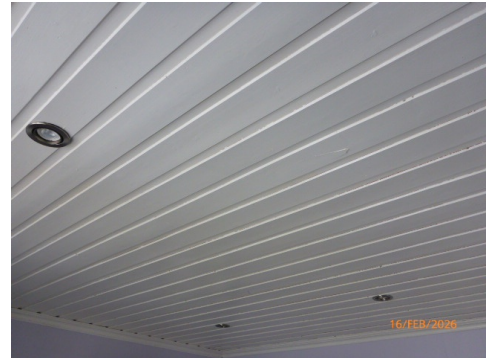
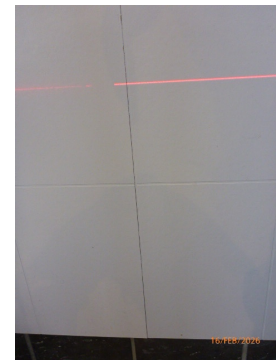
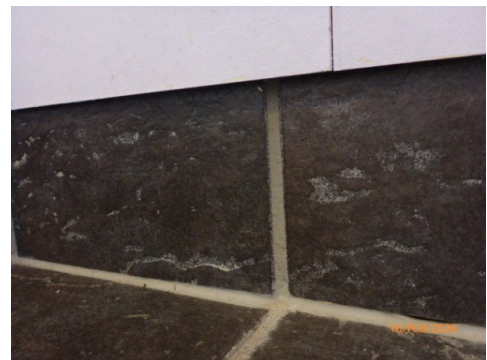
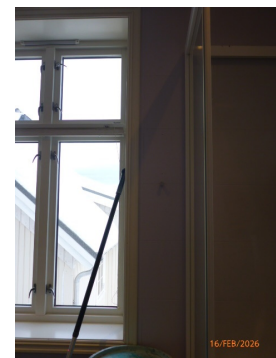
- Det er vindu/dør med ikke fuktbestandige materialer i våtsonen (ved vask, dusj, badekar, osv.), løsningen eller byggematerialet er uegnet.
- Våtromsplater er ikke montert fagmessig.

Våtromsplatene på veggene er ikke fuget mellom platene i våt sone, og det er ikke benyttet sokkellist under platene. Dette kan medføre økt risiko for fuktinntrengning og skader på underliggende konstruksjoner.

- Dersom våtromsplatene ikke er montert fagmessig, kan dette medføre utettheter som øker risikoen for fuktinntrengning bak platene. Over tid kan dette føre til oppfukning av tilstøtende konstruksjoner, noe som kan resultere i råteskader, muggvekst og eventuelle lekkasjer.

Det anbefales å benytte tett dusjkabinett inntil utbedring eller renovering er gjennomført, for å redusere risikoen for fuktinntrengning og skader på underliggende konstruksjoner.
Manglende fuging mellom platene og fravær av sokkellist øker faren for fuktskader, og tiltak bør iverksettes for å hindre videre skadeutvikling.

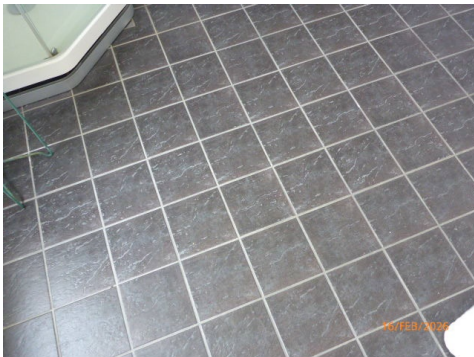
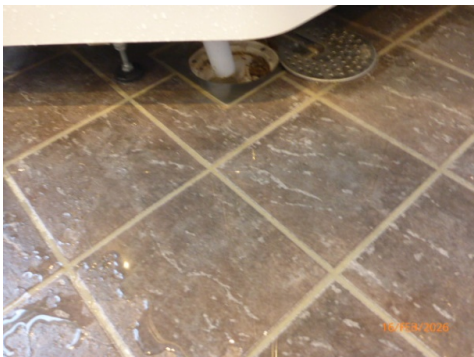
TG 3 Overflater Gulv

- Det er påvist avvik i fallforhold til sluk i forhold til krav i forskrift på byggetidspunktet.

- Til tross for avviket i fall/høydeforskjell til sluk, vil gulvet fortsatt kunne lede vann mot sluket, men med redusert effektivitet. Dette kan potensielt øke risikoen for vannansamling i enkelte områder av badet.
- Et bad med manglende/ redusert fall til sluk blir mindre funksjonelt og sikkert for brukeren. Dette kan medføre stående vann på gulvet, vann som ikke ledes effektivt til sluket, økt risiko for at vann renner ut av rommet og redusert sklisikkerhet på gulvet.

Vannet renner ikke til sluk under kabinett.

Kostnadsestimat: 20 000 - 100 000

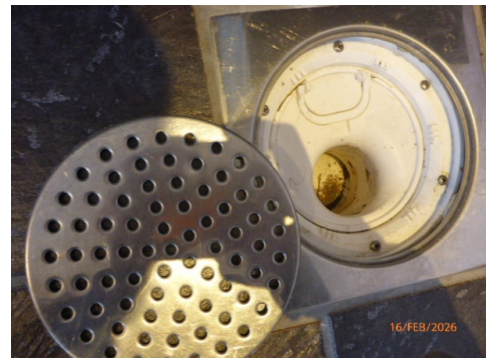
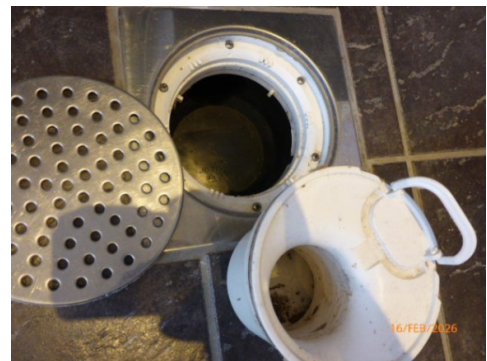
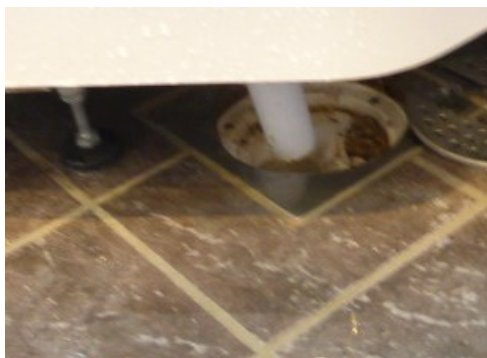
- Det er viktig å merke seg at levetiden til en membran varierer basert på kvalitet, installasjon og bruk. Eldre membraner kan bli sprø og sprekke opp, noe som fører til at de mister sin vanntettende funksjon. Dette kan resultere i vannlekkasjer gjennom vegger og gulv og fuktskader.
- Det må gjøres nærmere undersøkelser. Manglende membran/tettesjikt medfører risiko for lekkasjer og fukt i konstruksjonen.

Det bør innhentes dokumentasjon på utført membran og tettesjikt.

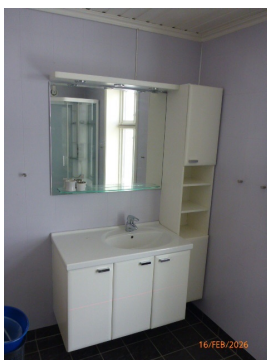
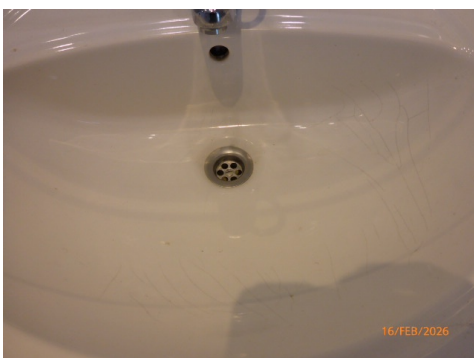
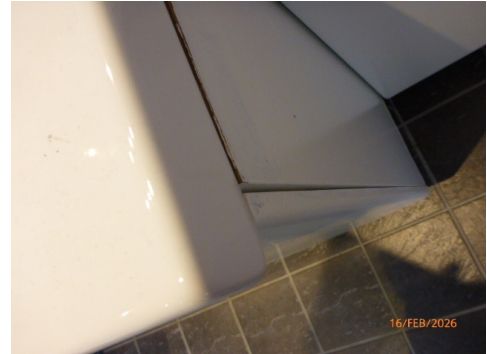
! TG 2 Baderomsinnredning

- Det er påvist riss/sprekker i utstyr på våtrommet.
- Det er påvist skader på innredning.

Det er registrert sprekker i vasken, samt skader på skapdøren.

Sprekkene i vasken og skadene på skapdøren bør utbedres for å hindre videre forringelse og unngå eventuelle følgeskader som lekkasje eller redusert funksjonalitet. Skadene har i hovedsak estetisk konsekvens, men kan på sikt medføre behov for utskifting av innredningen.

Kostnadsestimat: Under 20 000

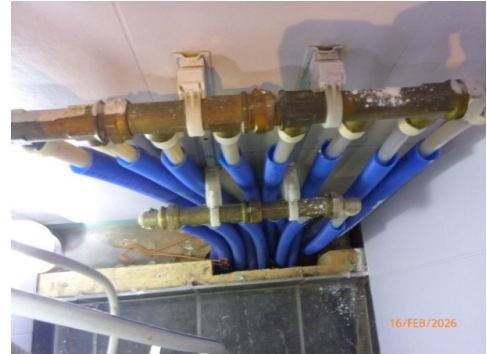
Ved opplegg for vaskemaskin.

- Det er påvist at eventuelt lekkasjevann fra rør i rør system ikke ledes til sluk eller annen kompenserende løsning.
- Det er påvist ufagmessig utførelse av vannledninger.
- Det mangler tettemuffer i enden av varerør på rør-i-rør-system.

- Anlegget bør sjekkes av fagperson.
- Det må monteres tettemuffer i enden av varerørene.
- Det bør foretas tiltak på anlegget som sikrer bedre løsning på eventuelt lekkasjevann fra rør i rør system.

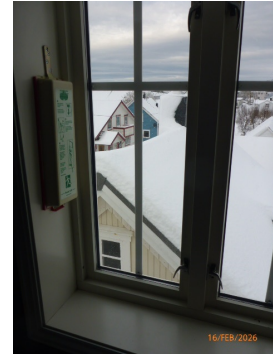
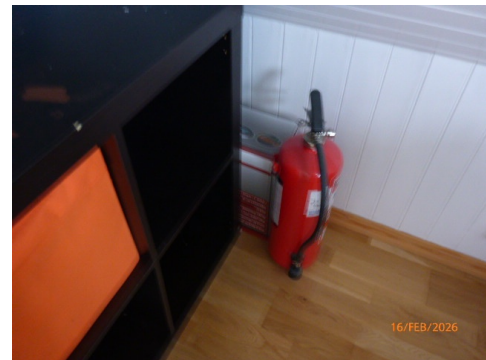
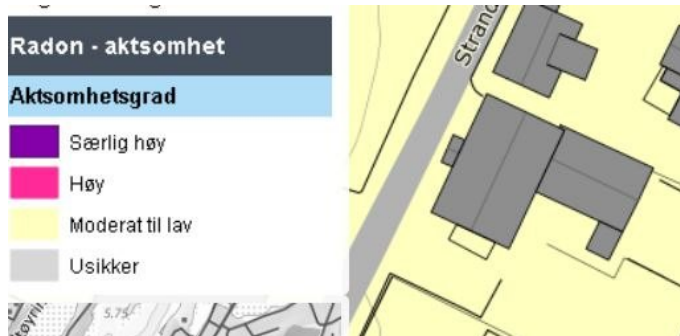
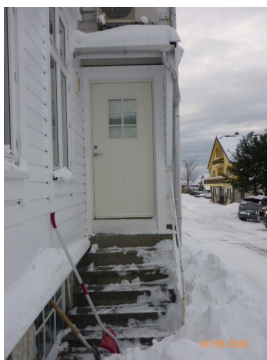
Manglende dokumentasjon og uklarheter rundt brannskille og rømningsveier medfører usikkerhet om byggets brannsikkerhet, noe som kan føre til økt risiko for personskade og materielle skader ved brann.

Brannteknisk vurdering av bygningsmassen bør innhentes, og nødvendige tiltak for å sikre tilfredsstillende branncelleinndeling og rømningsveier må gjennomføres, for å redusere risiko for spredning av brann og sikre forsvarlig evakuering.
