# Tilstandsrapport

Enebolig

Nestvikveien 1 B, 3135 TORØD

Befaringsdato: 26.05.2025

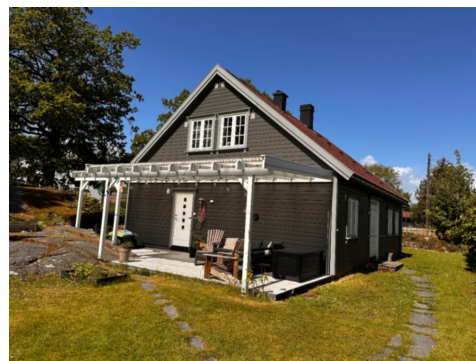
Bygningen er oppført i 1988. Etter datidens byggeforskrifter (BF85) var det krav om snøfangere eller andre sikringstiltak dersom det forelå fare for skade fra snø- og isras. Selv om det ikke forelå et generelt krav om snøfangere på alle bygg, vil fravær av snøfangere i dag utgjøre et avvik fra dagens sikkerhetsnivå, spesielt i områder hvor det er jevnlig ferdsel.

NS 3600 legger vekt på vurdering av teknisk tilstand basert på både opprinnelige krav og dagens funksjonelle og sikkerhetsmessige forhold. Manglende snøfangere på takflater som heller mot adkomstvei vurderes som et avvik som kan medføre risiko for personskade. Det anbefales tiltak for å redusere denne risikoen og sikre trygg bruk av boligen i henhold til dagens forventede sikkerhetsnivå.

Det mangler snøfangere.

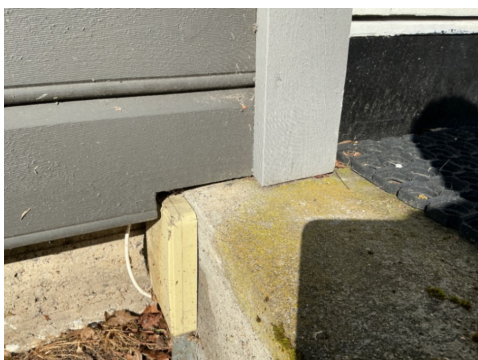
Det er påvist noe råteskader på vindskiver, se vedlagt bilder.  
Det er påvist liten avstand mellom kledning og betongplattning ved inngang, se vedlagt bilde.  
Det er påvist manglende musebånd på hjørner.

Liten avstand til betong

Det anbefales at vindskiene skiftes ut grunnet tilstand.  
Lokal utbedring bør foretas for å øke avstanden mellom terreng og bordkledning  
Det bør foretas tiltak for å bedre lufting av kledningen, samt montere musebånd der det er mangler.

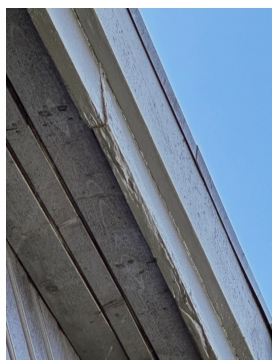
Vindski gavlavegg mot nord

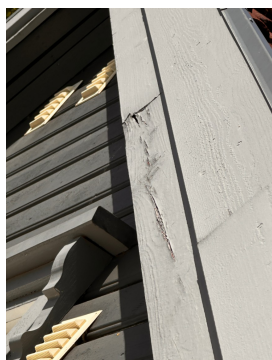
Vindski gavlavegg mot sør

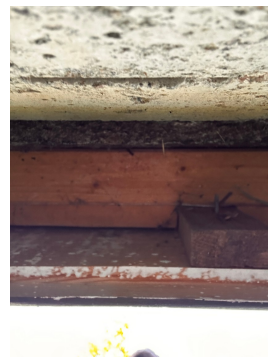
- Det er ingen eller liten lufting i nedre kant av kledning mot grunnmur.
- Det er avvik:

- Uten tilstrekkelig lufting bak bordkledningen kan fuktighet som trenger inn bak bordene eller gjennom veggen innenfra ikke tørke opp. Dette skaper ideelle forhold for råtesopp og muggvekst.
- Tiltak:

Manglende lufting bak kledning

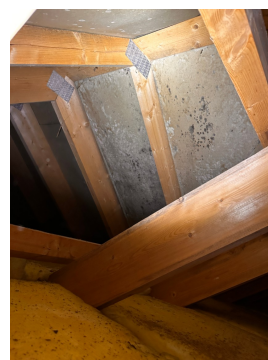
Det er påvist noe muggsopp på undersiden av undertaket i arken, uten tegn til aktiv fuktighet på befaringstidspunktet. Videre er det stedvis dårlig lufting mellom undertaket og isolasjonen, noe som kan medføre risiko for fuktproblemer over tid.

Myggsopp

Det anbefales å forbedre luftingen mellom undertaket og isolasjonen, samt å følge nøye med på utviklingen av muggsopp. Dersom muggsoppen øker eller sprer seg, bør det gjennomføres utvidede undersøkelser av kvalifisert fagpersonell. Den påviste muggsoppen kan fjernes ved vask, og det finnes flere veiledende artikler om dette tilgjengelig på nettet.

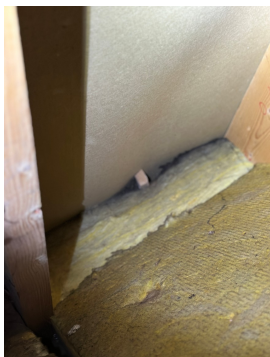
Dårlig lufting

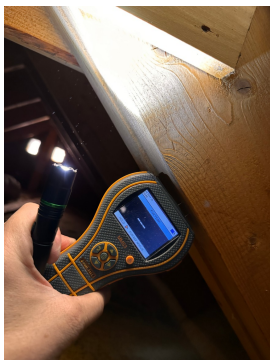
Ingen utslag på fuktighet i sperre

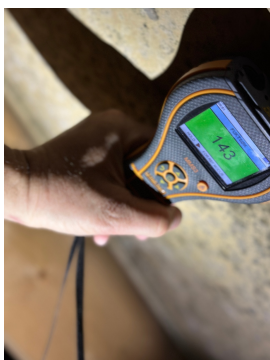
Ingen fuktighet under muggsopp

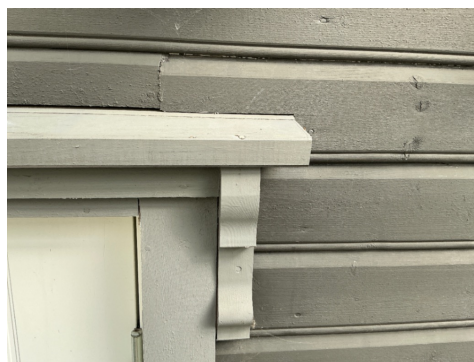
Manglende spalte mellom kledning og vannbrettbeslag

Det bør etableres spalte mot beslag for å unngå oppfukning av treverk.

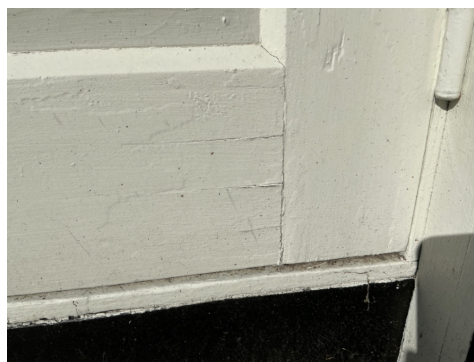
- Karmene i dører er værslitte utvendig og det er sprekker i trevirket.

Slitt dørblad (ytterdøren)

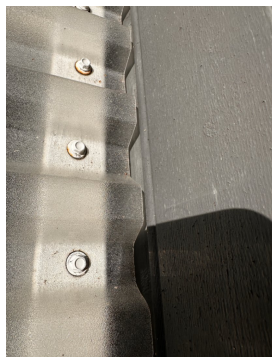
Overgangen mellom taket over balkongen og fasadekledningen er uten synlig tetting, noe som medfører risiko for vanninntrengning mellom kledning og takoppheg i veggen, samt økt fare for råteskader

Det anbefales å montere beslag/blikk for å sikre tilstrekkelig tetting i overgangen og hindre vanninntrengning.

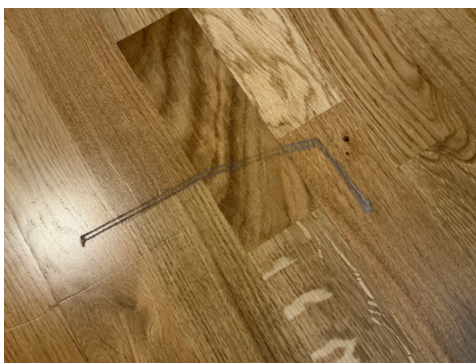
- Det er påvist skader på overflater.

- Det er ikke behov for utbedringstiltak.

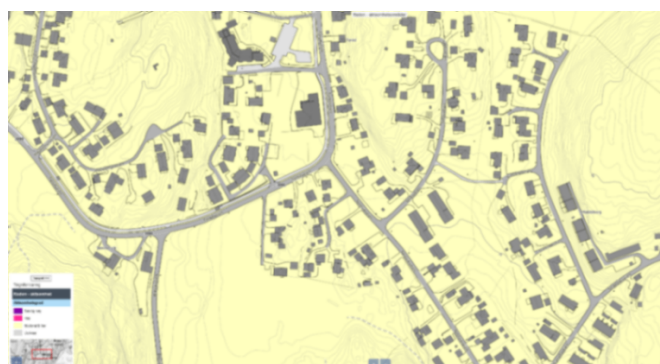
Moderat til lav radon aktsomhet

- Det bør gjennomføres radonmålinger.

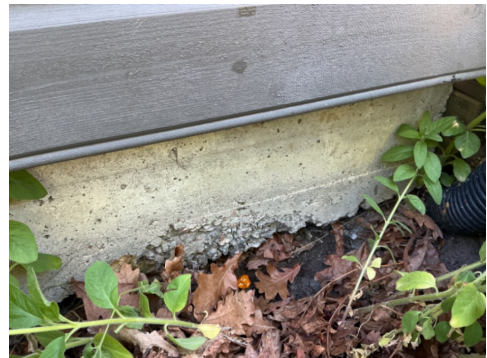
Mot sør vest

Det anbefales en nærmere undersøkelse av forholdet utført av relevant fagkyndig for å avklare årsak og eventuelt behov for tiltak.

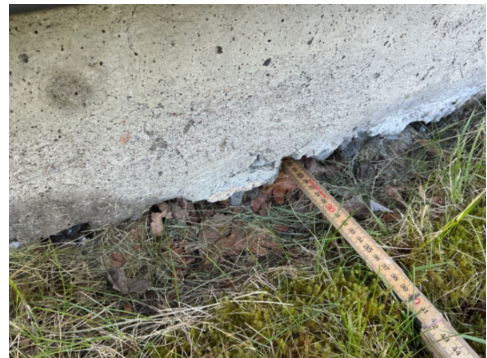
Mot nord
