Tiriltoppen 9 2460 OSEN

Tilstandsrapport Eierskifte

Boligtype: Fritidsbolig

Byggeår: 1976

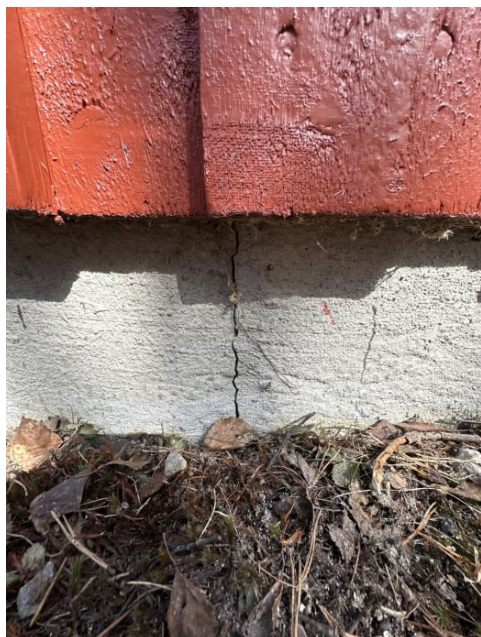
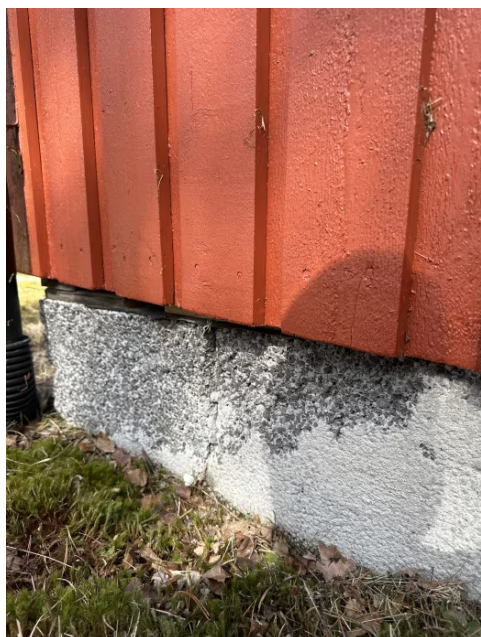
På befaringsdagen ble det registrert sprekker og avskalling av puss på grunnmur.

Det registreres setningskader ved stripefundamenter.

Utbedring av påviste skader er nødvendig.

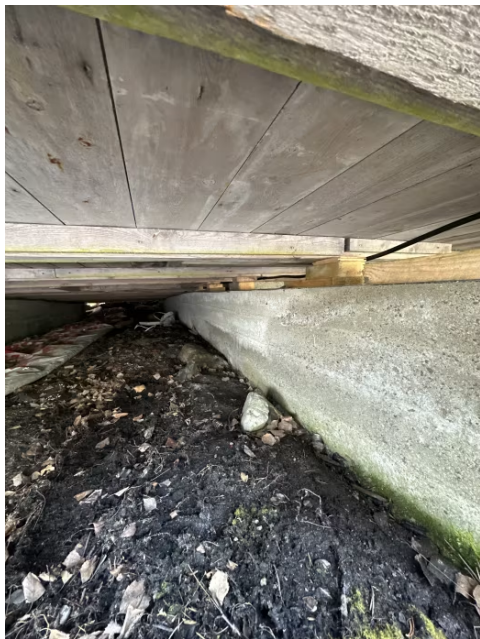
Det registreres nedbøyninger ved stripefundament. Klosser etablert for oppretting. Fremstår noe underdimensjonert.

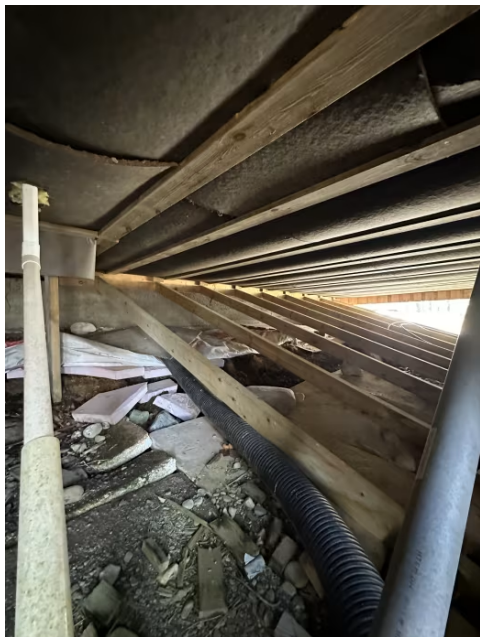
Viser del av krypkjeller og forstøtning ved grunnmur.

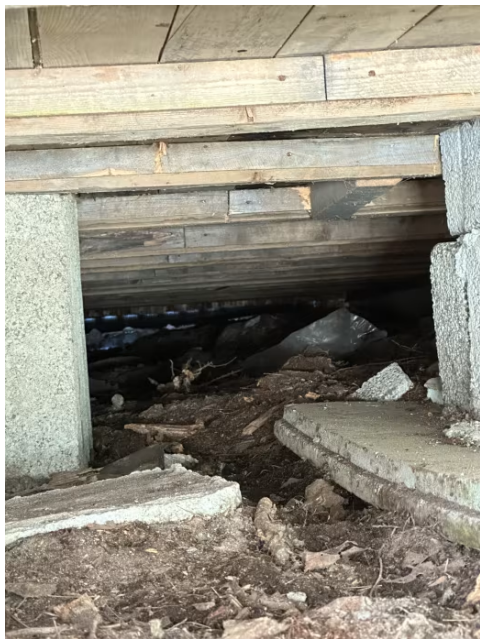
Det er ikke etablert noen fuktsperre i form av plast på bakken i krypprommet.

Adkomst til hele krypkjelleren bør etableres slik at kontroll kan foretas.

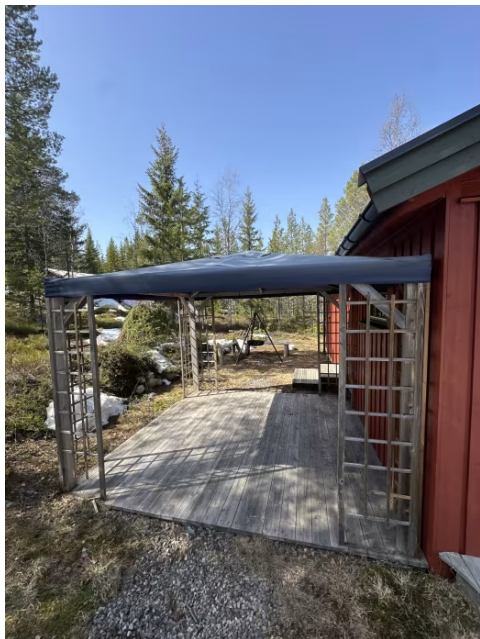
Viser terrasseplatting.

Platting er lagt direkte på bakken uten frostsikring, og bevegelser pga. tele i bakken må påregnes.

For å lukke avviket må høyden på rekkverket heves til dagens krav på 100 cm.

Justering og forsterking av fundamenter må påregnes.

Rekkverk anbefales forsterket. Overflatebehandling må påregnes.

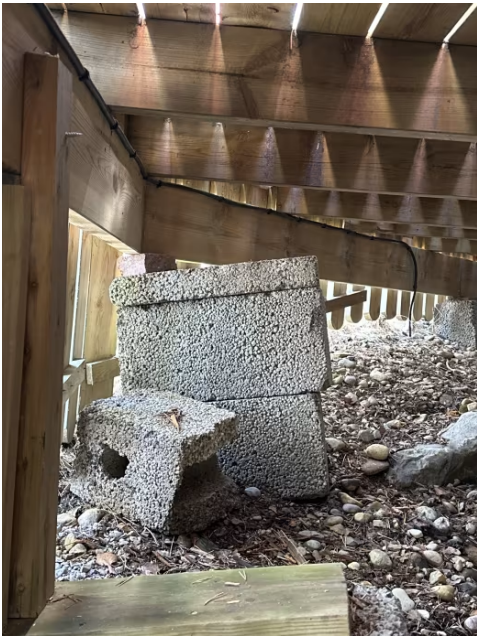
Fundament har konstruksjonssvikt og er underdimensjonert.

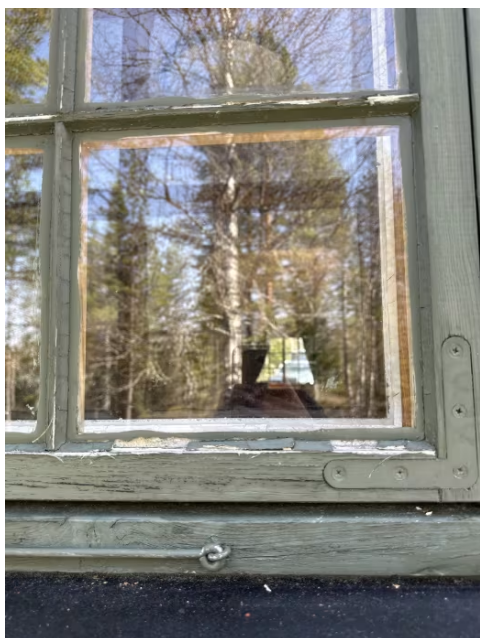
Kittfalsler (utvendig tetting mellom vindusramme og glass) er uttørket og stedvis løsnet.

Justeringer/smøring anbefales. Tettelister anbefales monter/utskiftes.

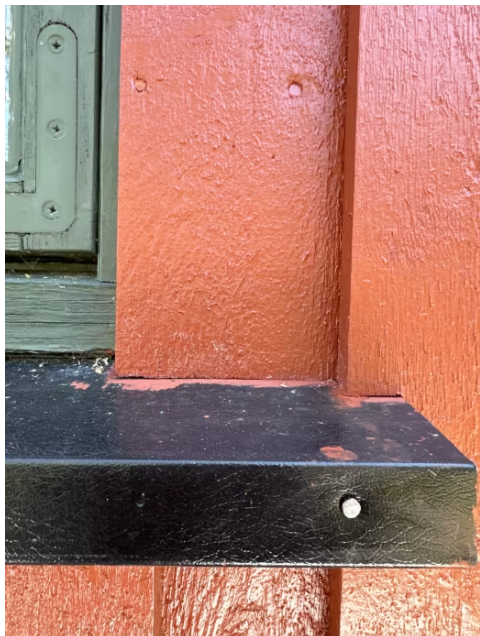
Det er påvist avvik ved omramming. Liten/ingen avstand mellom trepanel og beslag, fare for fuktopptrekk.

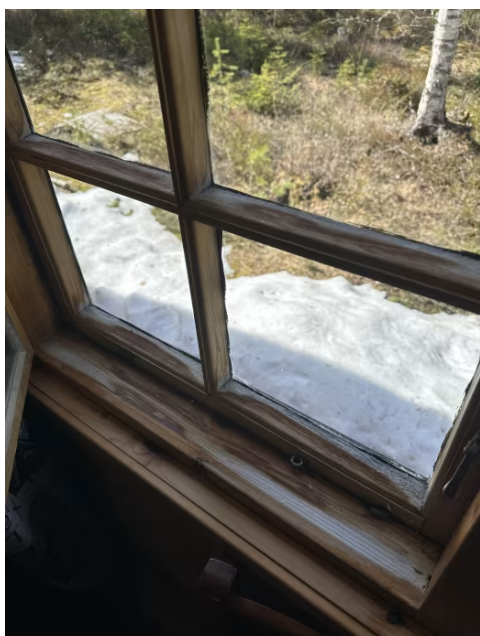
Det registreres misfarging på innvendige karmmer og foringer, trolig pga. kondens.

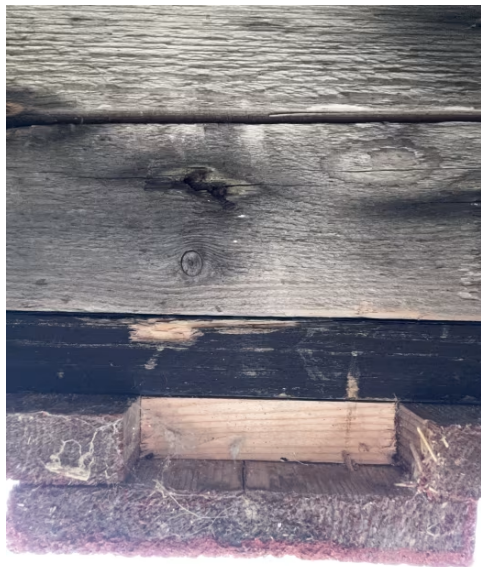
Det er benyttet klosser som musesperre bak kledning. Dette har medført stedvis redusert lufting.

Utbedring av sprekker og skader i fasadene må utføres.

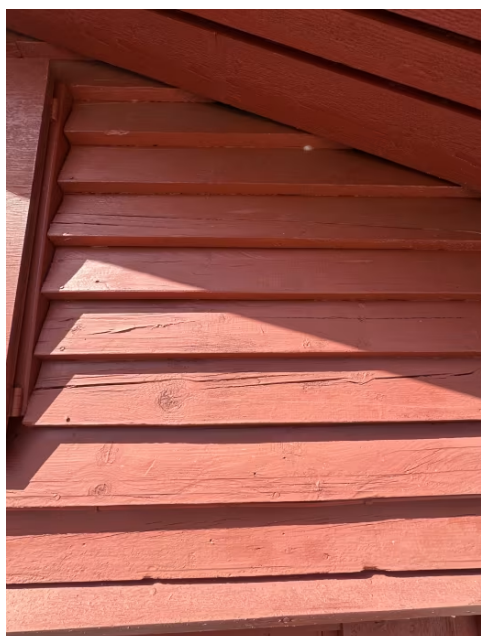
Det registreres stedvis værslitt/oppsprukket trevirke/trepaneler.

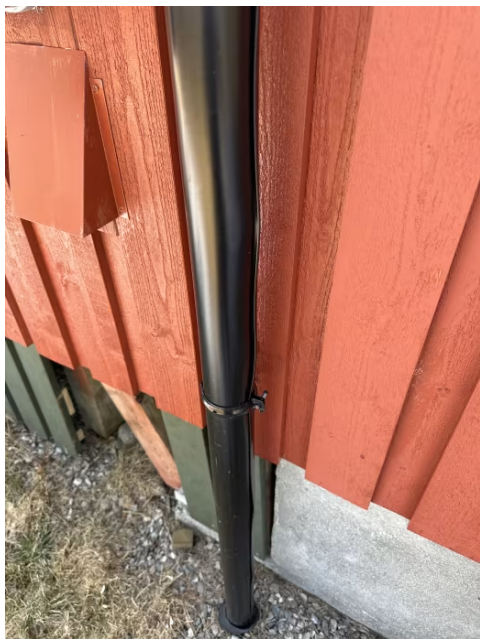
Det ble registrert buling/skade i nedløpsrør som er et symptom på frostspreng.

Utbedring av skader må påregnes.

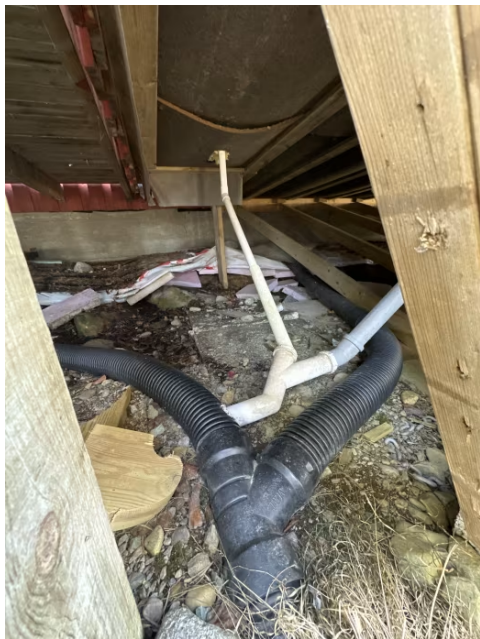
Plastrør/slanger under hytta til filtrering i grunnen.

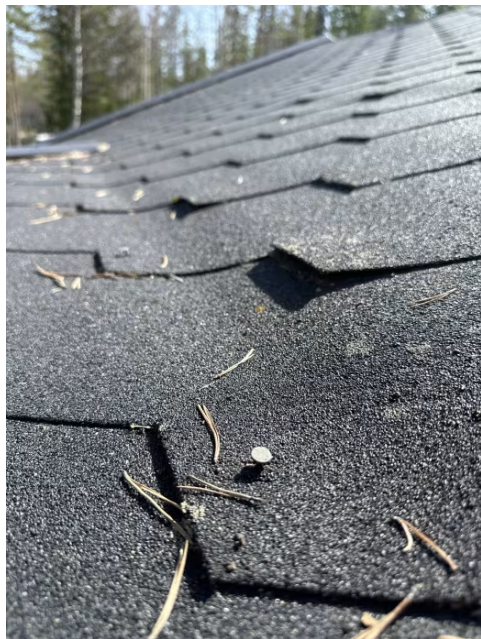
Pappshingel har stedvis løsnet. Det registreres spiker igjennom pappen.

Det er påvist avvik ved beslagsløsninger. Flere beslag er løse.

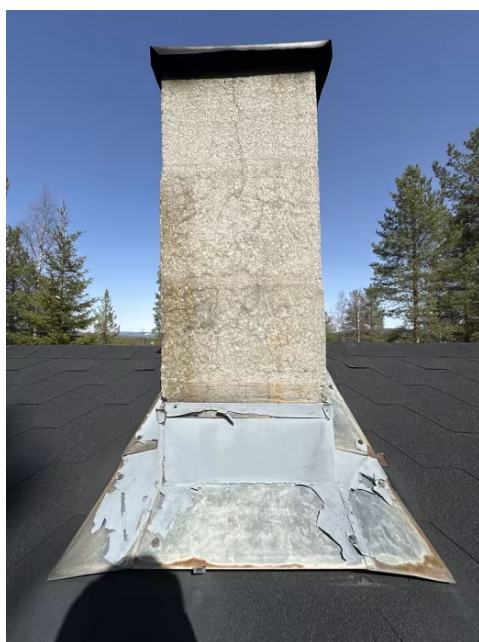
Viser rust og slittasje på beslag rundt pipe.

Det er rust i beslag rundt pipa. Sotluke er ikke inspisert pga manglende adgang.

Utbedring av pipe med beslag over tak anbefales. Utbedring av sprekker i pipe anbefales.

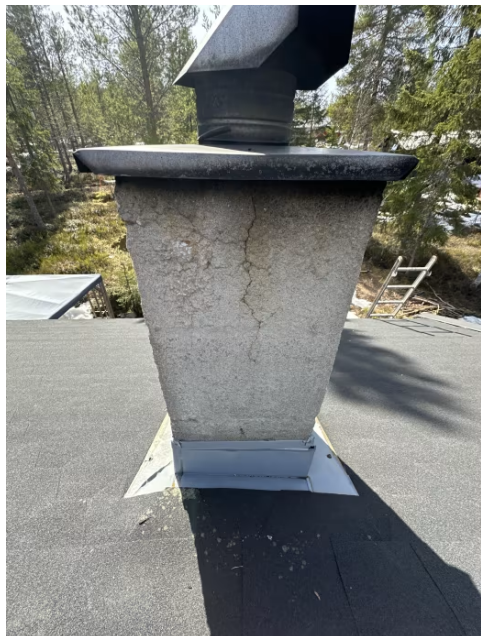
Det registreres sprekker i pipe.

Skorstein er lavere enn 80 cm over tak. Det registreres sprekker/ riss i pipa.

Med bakgrunn i påviste avvik og for en vurdering av eventuelle tiltak anbefales en ytterligere kontroll av pipa/ildsteder utført av brann- og feievesen.

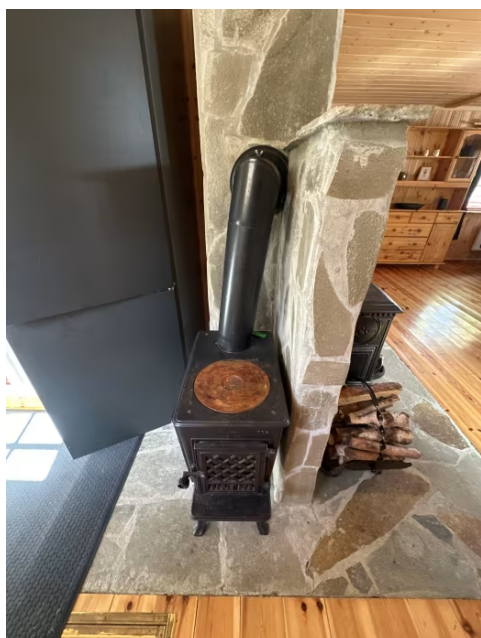
Viser vedovn monter ved kjøkken. Noe nært kjøleskap.

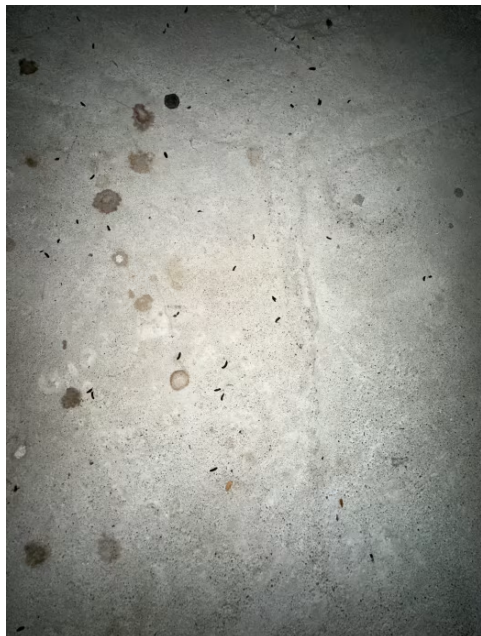
Det registreres muselort i luke. Konstruksjonen må sikres mot skadedyr.

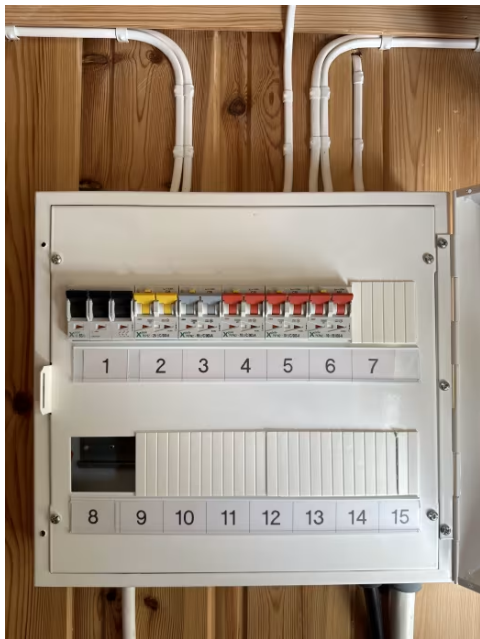
Viser sikringskapp plassert på soverom. Mangler avdekking ved kurs 8.

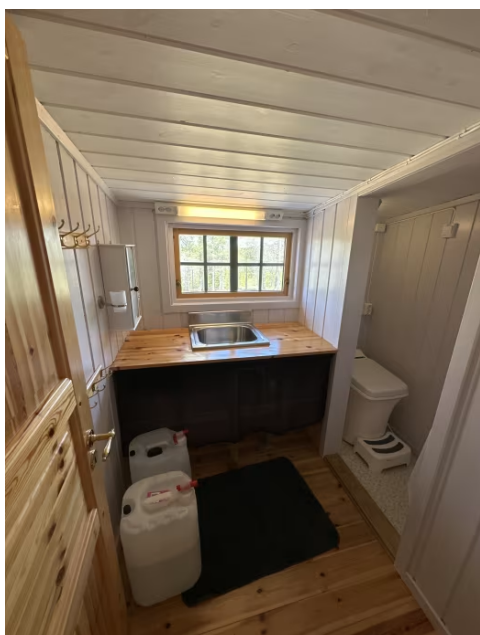
Det er behov for totalrenovering av våtrommet!

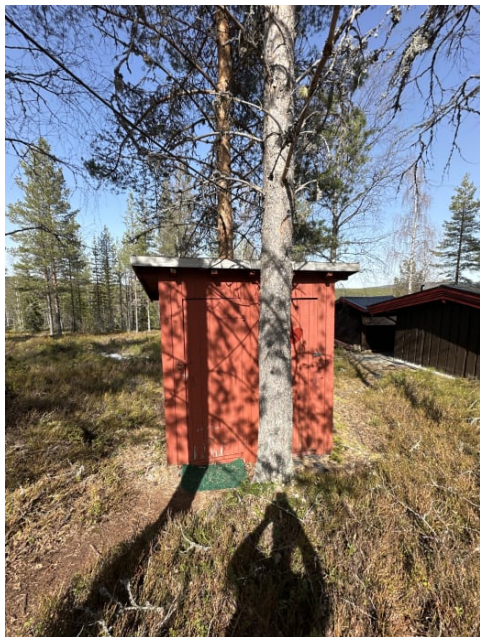
Del av utedo fundamentert på steinpunkter. Bindingsverksvegger med utvendig malt låvepanel. Pulttak med tekking av papp/mose. Innvendig malt på innside bindingsverk/panel. Skjevheter og slitasjeskader registreres.
