Tilstandsrapport

Tomannsbolig

Brahusvegen 2 D, 2816 GJØVIK

Befaringsdato: 26.08.2024

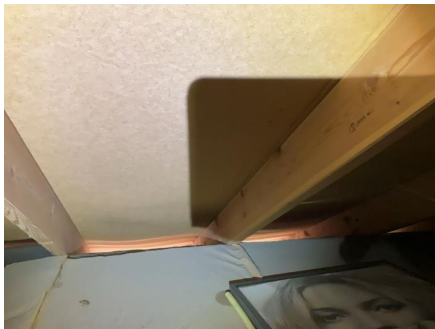
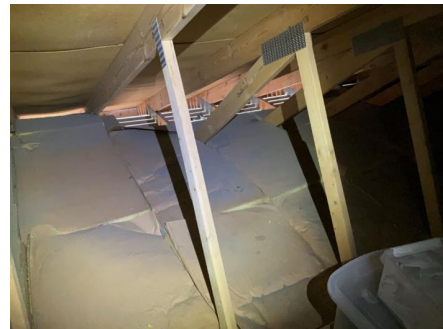
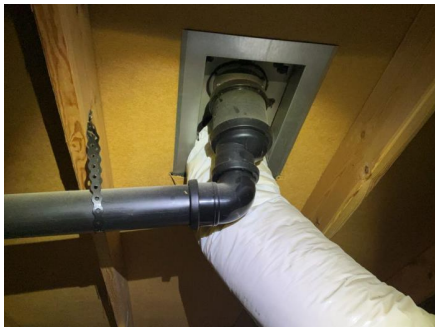
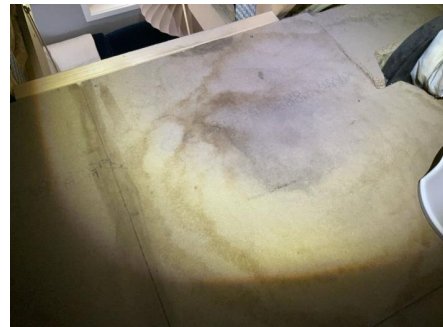
Synlige fuktskjolder under luftehett i takkonstruksjonen. Det er ikke målt unormale verdier ved befaringsdagen. Kan ha oppstått ved spesielle værforhold.

Synlige fuktskjolder under luftehett i takkonstruksjonen.

Det anbefales å føre jevnlig tilsyn med takkonstruksjon, spesielt ved større nedbørmengder og/eller snøsmelting. Det anbefales ytterligere undersøkelser rundt beslag i takkonstruksjonen av fagkyndlig.

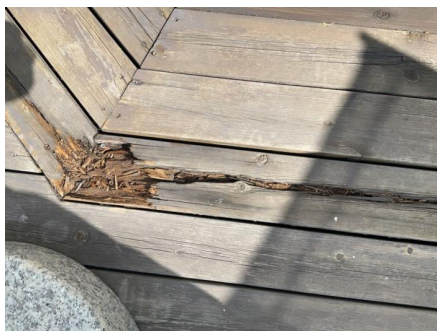
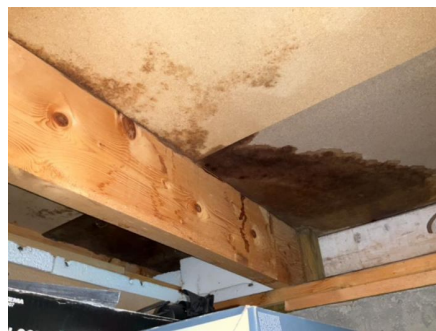
Begynnende råteskader er registrert stedvis i bordkledning på terrasseplattning mot vest. Konstruksjoner som er værutsatt og uten tak, vil alltid ha ekstra vedlikeholdsbehov.

Det opplyses at konstruksjoner over boligrom er en risikokonstruksjon som erfaringsmessig har høy skadefrekvens. Alder på tettesjikt og hvordan oppbygningen av konstruksjonene er utført er avgjørende for å unngå skader i underliggende konstruksjoner.

Fukgjennomtrenging er observert ytterst mot yttervegg i garasje under konstruksjonen. Bod innenfor er isolert i himling og plastet, det er ikke synlige skader, men det kan ikke utelukkes lekkasje i dette område også.

Fukt gjennomtrenging, synlig fra garasje i underetasje.

Råteskadet trevirke må skiftes ut.

Tekkingen anbefales skiftet/utbedret. Oppfordrer til ytterligere undersøkelser av hele tekkingen av kjøper.

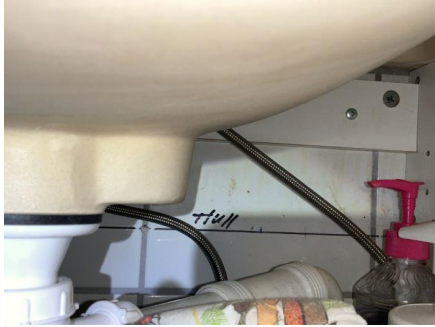
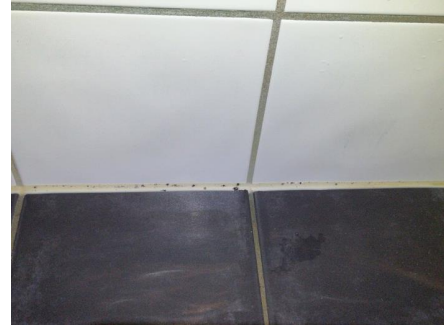
Misfarget silikonfuger i dusjsonen.

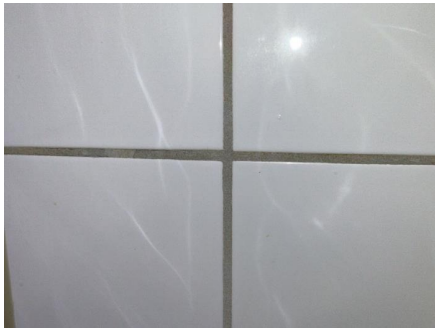
Slitte/misfarget fuger i dusjsonen.

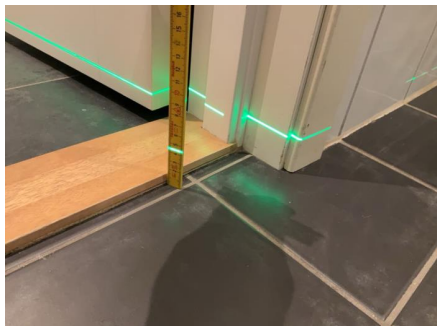
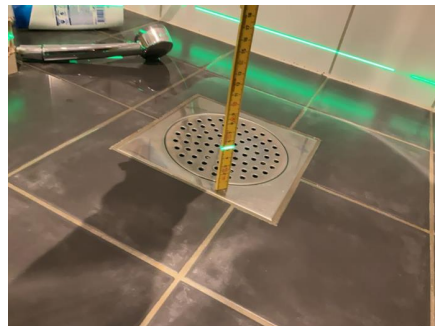
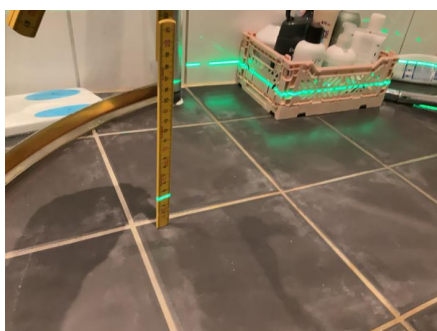
- Det er avvik:
- Gulvet har ikke tilstrekkelig fall mot sluk.
- Det er ikke tilstrekkelig sikring av lekkasjevann ved dørterskel. Ukjent om det er membran oppkant mot terskel.

- Tiltak:
- Ved eventuell lekkasje er det fare for at vann ikke føres til sluk. Fuktskader på konstruksjon kan oppstå. Gulvet skal avgrens av en oppkant med vanntett sjikt på minst 25 mm på alle sider, unntatt mot døråpning der oppkanten må være minst 15 mm over ferdig gulv. Oppkant ved døråpning er under 15mm over ferdig gulv.
- Vær oppmerksom ved bruk. Det vil sjelden være økonomisk rasjonelt å utbedre fall til sluk som et enkeltstående tiltak. Det kan forekomme vannansamlinger på gulv. Om kjøper har andre brukskrav, kreves det utbedring eller utskifting. Ved en eventuell renovering, påse at våtrommet bygges med riktig fall til sluk. Bruker av våtrommet oppfordres til å vurdere konsekvens av sin bruk.

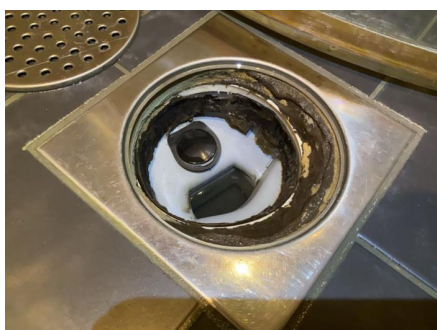
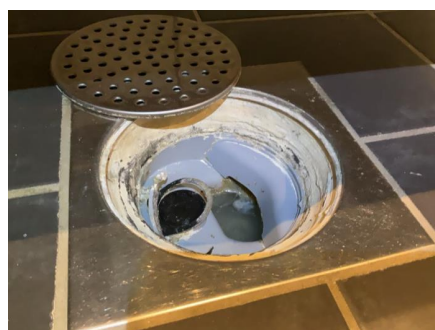
🕒 TG 2 Sluk, membran og tettesjikt

- Det er ikke fremvist dokumentasjon på utførelse og materialer for våtrommets tettesjikt. Våtrommets tettesjikt er innebygd og er derfor ikke mulig å vurdere uten dokumentasjon.
- Ut fra alder på våtrommet er mer enn halvparten av forventet brukstid oppnådd på membran/tettesjikt. Membraner har en aldriingsprosess og forventet brukstid. Dette kan variere ut fra hvilken type membran som er benyttet og hvilke egenskaper denne har i kombinasjon med selve utførelsen. Bruksintensitet vil også være avgjørende. Risiko for lekkasjer øker med alder.

- Tiltak:
- Det er ikke behov for strakstiltak i forhold til membran/tettesjikt, men ut fra alder kan det ikke utelukkes at skader og funksjonssvikt kan oppstå uten forutgående varsel.

- Det er ikke påvist synlig skade på våtrommet som kan kobles til membran/tettesjikt og lekkasjesikring, men det kan ikke verifiseres om våtrommet har fungerende tettesjikt. Ikke fungerende tettesjikt på våtrom kan føre til skjult skade på tilstøtende/innebygde bygningsdeler som kan være vanskelig å avdekke på et tidlig tidspunkt. Dersom det skal kke fungerende tettesjikt på våtrom kan føre til skjult skade på tilstøtende/innebygde bygningsdeler som kan være vanskelig å avdekke på et tidlig tidspunkt. Dersom det skal kunne verifiseres utførelse av tettesjikt på våtrommet må dokumentasjon i form av bilder/sjekklister/kontrollerklæring for utførelse og samsvar for benyttede materialer framlegges. Dersom dette ikke kan fremskaffes anbefales det å følge med på tilstand til våtrommet og tilstøtende bygningsdeler/rom.
