Brahusvegen 2D, 2816 GJØVIK

**Meget innbydende halvpart av  
tomannsbolig - smakfullt kjøkken  
- 2 soverom - fine verandaer -  
garasje - solrikt - utsikt.**

Befaringsdato: 26.08.2024    Rapportdato: 05.09.2024    Oppdragsnr.: 21008-1479    Referansenummer: ZX1376

Autorisert foretak: Takstcon AS    Sertifisert Takstingeniør: Ole Anders Brænden    Vår ref:

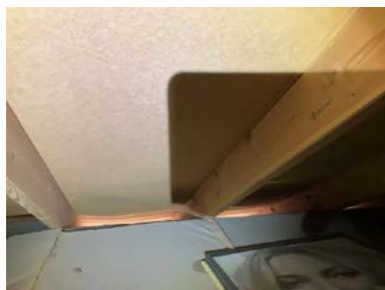
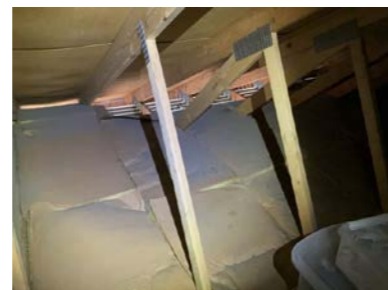
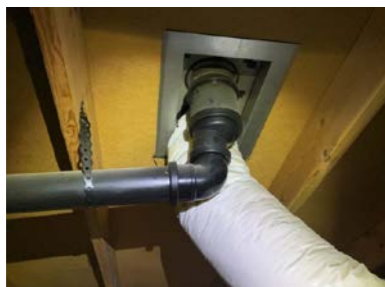
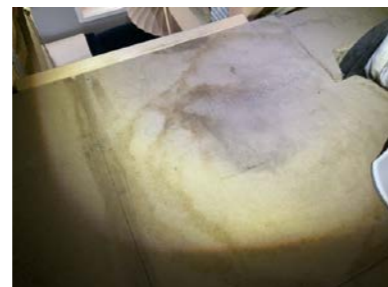
Synlige fuktskjolder under luftehett i takkonstruksjonen. Det er ikke målt unormale verdier ved befaringdagen. Kan ha oppstått ved spesielle værforhold.

Synlige fuktskjolder under luftehett i takkonstruksjonen.

Det anbefales å føre jevnlig tilsyn med takkonstruksjon, spesielt ved større nedbørmengder og/eller snøsmelting. Det anbefales ytterligere undersøkelser rundt beslag i takkonstruksjonen av fagkyndlig.

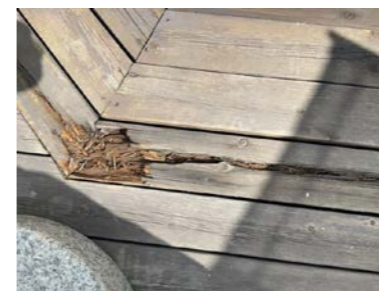
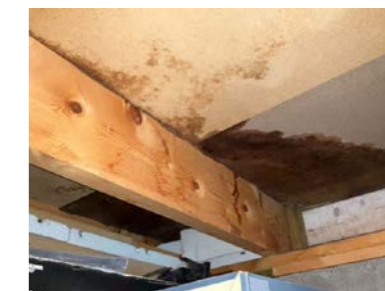
Begynnende råteskader er registrert stedvis i bordkledning på terrasseplattning mot vest. Konstruksjoner som er værutsatt og uten tak, vil alltid ha ekstra vedlikeholdsbehov.

Det opplyses at konstruksjoner over boligrom er en risikokonstruksjon som erfaringsmessig har høy skadefrekvens. Alder på tettesjikt og hvordan oppbygningen av konstruksjonene er utført er avgjørende for å unngå skader i underliggende konstruksjoner.

Fukkgjennomtrenging er observert ytterst mot yttervegg i garasje under konstruksjonen. Bod innenfor er isolert i himling og plastet, det er ikke synlige skader, men det kan ikke utelukkes lekkasje i dette område også.

Eier har i etterkant av befaring demontert noen terrassebord rundt stolper for rekkverk og forsøkt å tette bedre rundt disse da det var tydelig at fuktighet kom inn her.

Fukt gjennomtrenging, synlig fra garasje i underetasje.

Råteskadet trevirke må skiftes ut.

Tekkingen anbefales skiftet/utbedret. Oppfordrer til ytterligere undersøkelser av hele tekkingen av kjøper.
