# Tilstandsrapport

Halvpart av tomannsbolig

Oldervegen 8, 6600 SUNNDALSØRA

Befaringsdato: 13.02.2025

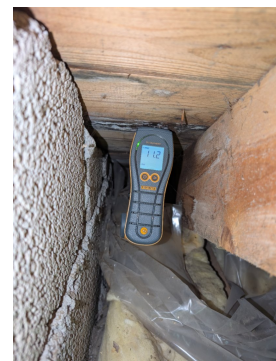
Det er registrert vann liggende på dampsperre på kaldloft. Det er ikke målt forhøyede fuktverdier i konstruksjon eller undertak.

Det anbefales nærmere undersøkelser av hvor vannet kommer fra. (Det er opplyst at det ble byttet yttertak i 2024. Har vannet kommet inn før det ble byttet tak??)

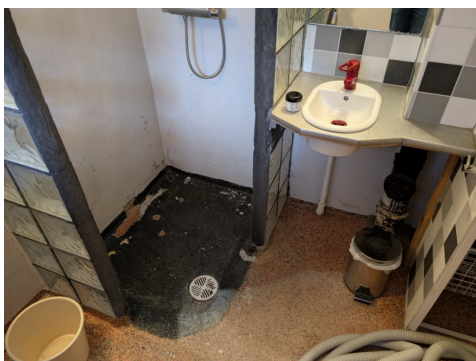
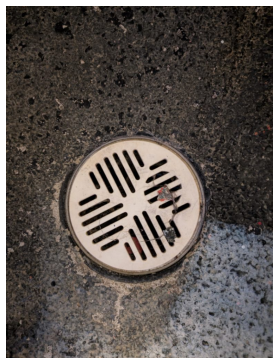
TG 3 betyr ikke våtrommet fortsatt kan benyttes slik det fremstår i dag, men lekkasjer kan plutselig oppstå i eldre våtrom. I påvente av en fremtidig renovering, bør det etableres lukket dusjkabinett med avløp ført ned i sluket. En slik løsning kan forhindre fuktskade, men gir ingen erstatning for tettesjikt/membran. Sluk må regelmessig sjekkes og rengjøres slik at det til enhver tid er god avrenning.
