# Tilstandsrapport

Boligbygg med flere boenheter

Tyttebærlia 40 B, 2053 JESSHEIM

Befaringsdato: 06.01.2026

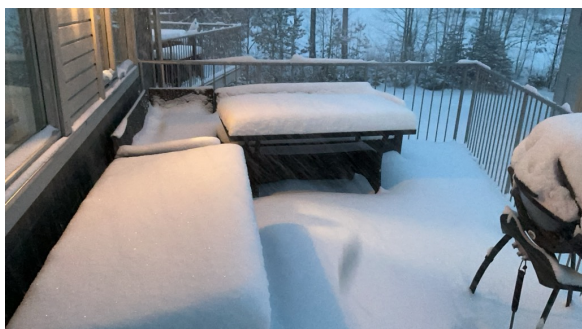
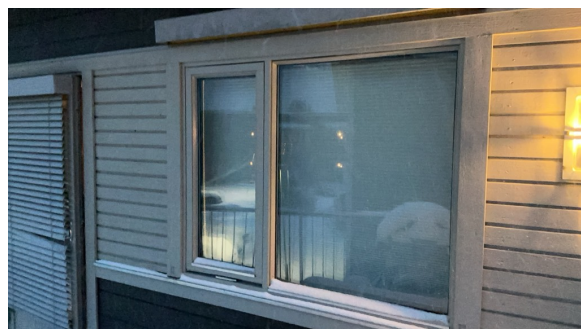
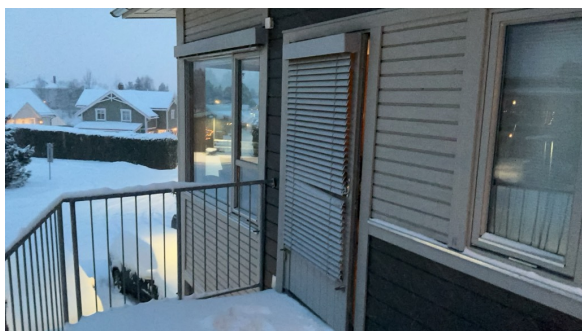
### TG 2 Vinduer

Besiktiget fra bakkenivå og innvendige rom. Det ble ikke observert eller opplyst om punkterte isolerglass. Pga. temperatur og lysforhold kan dette være vanskelig å oppdage. Alder på vinduer tilsier at punktering kan forekomme selv om det ikke ble avdekket ved befaringen. Vinduer har høyt varmetap i forhold til dagens krav. Tilstandsgrad gitt pga. nevnte forhold og alder.

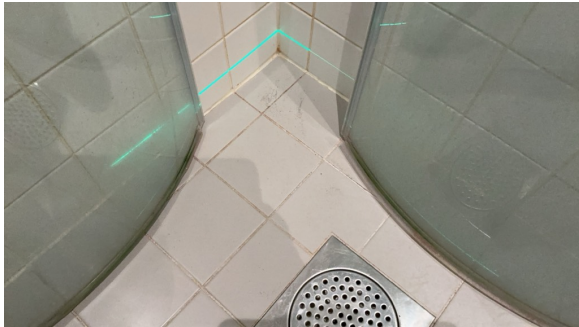
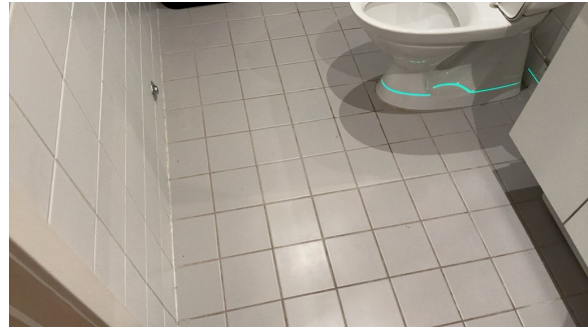
### TG 2 Sluk, membran og tettesjikt

Det kan generelt ikke gis garanti for flislagte flater, da membran ikke kan kontrolleres. Vurdering er basert på anbefalt brukstid/levetid og at våtrom av eldre årganger normalt ikke er bygget for dagens bruk. Tilstandsgrad 2 gis med bakgrunn i at mer enn halvparten av forventet brukstid for våtrommet er oppnådd. Det er nå ingen symptomer på funksjonssvekkelse, men dette må påregnes ut fra alder, påkjenning og bruk. Ved fortsatt bruk anbefales tett kabinett for å hindre påkjenninger i form av vann/fukt direkte på konstruksjonene. Vær oppmerksom på at dette er en risikokonstruksjon med høy skadefrekvens og store konsekvenser.

Det er ikke behov for utbedringstiltak siden våtrommet fungerer i dag, men ut ifra alder kan skader oppstå på eldre våtrom.

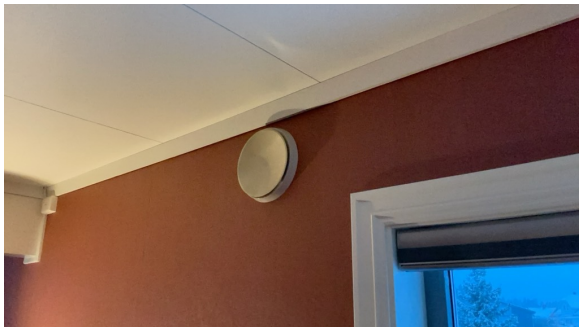
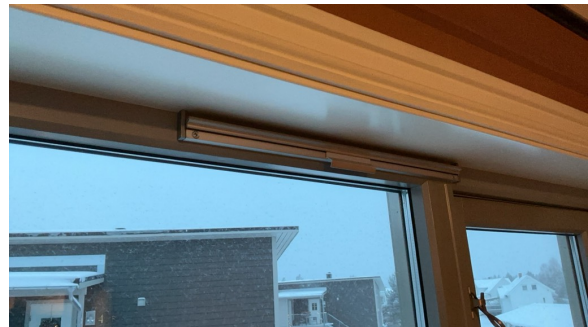
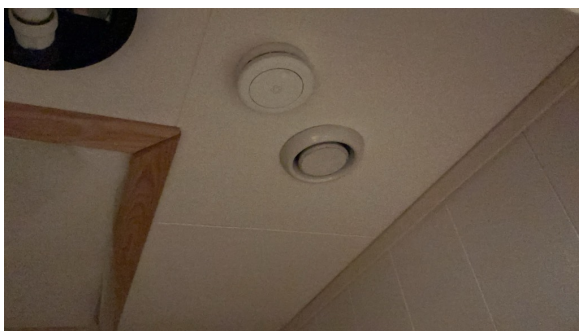
## TG 2 Ventilasjon

Ventilasjonen i boligen tilfredsstiller ikke dagens krav til klima og miljø. Boligen fungerer med dette avviket, men det bør vurderes energibesparende tiltak.

Ventileringen er ikke i henhold til dagens krav. Tiltak må vurderes ut fra bruk/behov.
