Tilstandsrapport

Boligbygg med flere boenheter

Østerhuslien 15 A, 4879 GRIMSTAD

Oppdragsnr.: 20322-1211

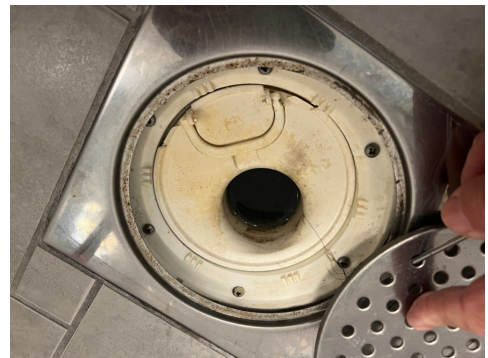
TG 2 Sluk, membran og tettesjikt

Det er plastsluk og smøremembran med ukjent utførelse.

- Mer enn halvparten av forventet brukstid er passert på membranløsningen.

- Det er viktig å merke seg at levetiden til en membran varierer basert på kvalitet, installasjon og bruk. Eldre membraner kan bli sprø og sprekke opp, noe som fører til at de mister sin vanntettende funksjon. Dette kan resultere i vannlekkasjer gjennom vegger og gulv og fuktskader.

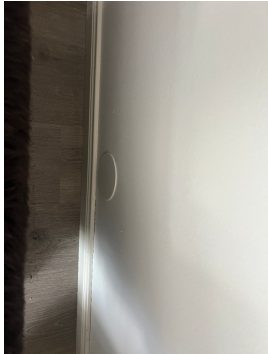
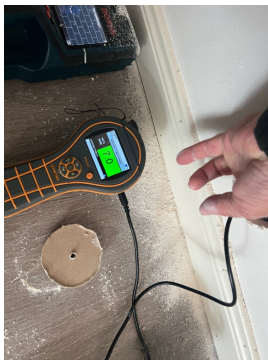
TG 1 Tilliggende konstruksjoner våtrom

Hulltaking er foretatt uten å påvise unormale forhold. Hulltaking er foretatt ved/i Nede på vegg i soverom mot dusjnisse. Fuktkvotemåling (vekt%) i konstruksjonen ble målt til 7.
