# Tilstandsrapport

Rekkehus

Opalveien 17D , 1784 HALDEN

Befaringsdato: 27.02.2026

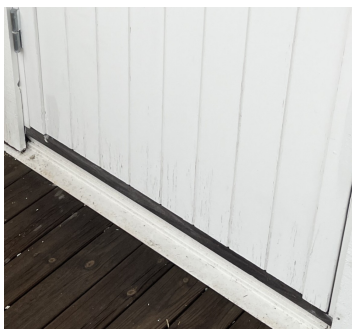
Balkongdørene viser litt tegn til fukt påvirkning i nedkant på dørbladene, normalt for alder.

Noe malingsslitt utside av dør på soverom

Det er ikke behov for andre tiltak enn normalt vedlikehold.

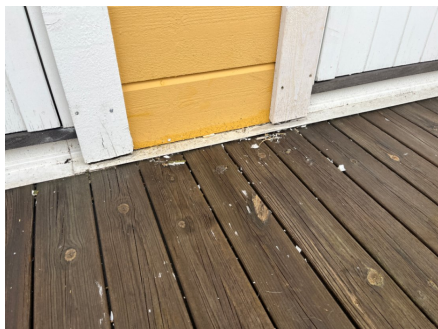
Slitte gulvbord.

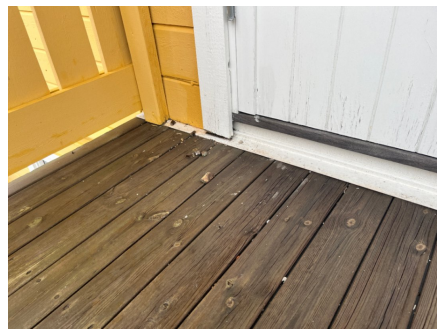
Altanen er montert utenpå bordkledningen og løsningen over konstruksjonen med gulvbordene liggende i denne retningen vil føre vann inn mot kledningen. Dette kan medføre skade på bordkledningen bak bjelken for altanen.

Bordkledning helt ned mot gulv

Ved utskifting/fornyng av altanen bør den bygges i henhold til denne beskrivelsen.

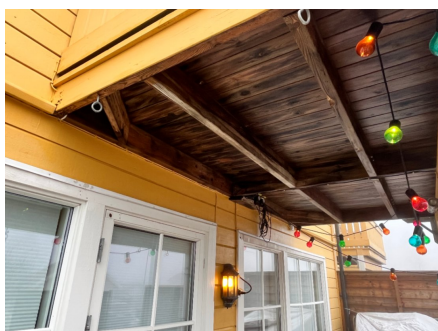
Dagens løsning krever hyppig vedlikehold for å unngå skader på bordkledning og det er risiko for at det kan oppstå skader bak bjelken som er montert på kledningen.

Altan festet på utside av bordkledningen

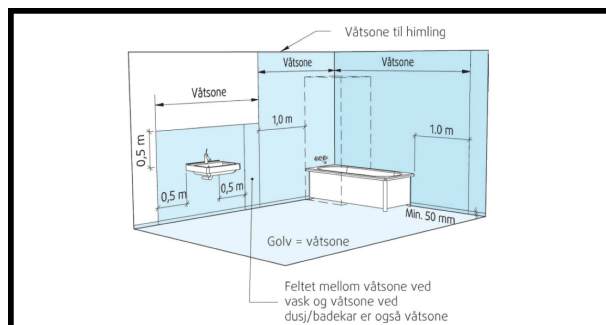
- Det er vindu/dør med ikke fuktbestandige materialer i våtsonen (ved vask, dusj, badekar, osv.), løsningen eller byggematerialet er uegnet.

Dør er plassert i det som defineres som våtsone og har trekarmer/foringer og listverk som kan påvirkes av fukt.

- Uegnede materialer må fuktbeskyttes/utskiftes.

Vedrørende dør i våtzone, vær oppmerksom ved bruk, eventuelt vannsøl må tørkes opp.

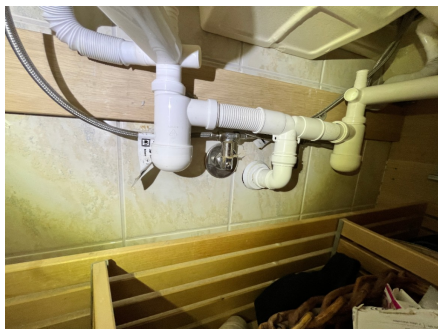
Det er ikke mulig å se om det er membran på vegger og tilstanden på denne, det samme gjelder tetting rundt rørgjennomføringer i vegg, manglende tetteskikt eller mangelfull utførelse på dette kan medføre skader på konstruksjonene i rommet.

Tetting rundt rør bør undersøkes ytterligere

- Overvåk tilstanden jevnlig. For å få tilstandsgrad 0 eller 1 må tettesjiktet skiftes ut, men tidspunktet for når dette er nødvendig er vanskelig å si noe om.
- Det er viktig å merke seg at levetiden til en membran varierer basert på kvalitet, installasjon og bruk. Eldre membraner kan bli sprø og sprekke opp, noe som fører til at de mister sin vanntettende funksjon. Dette kan resultere i vannlekkasjer gjennom vegger og gulv og fuktskader.

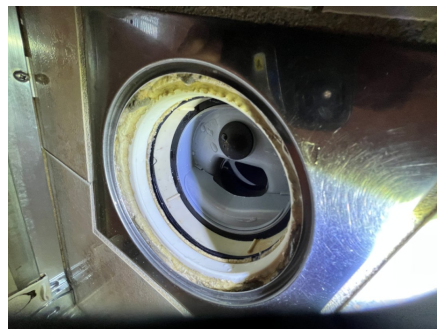
Sluk med synlig mansjett

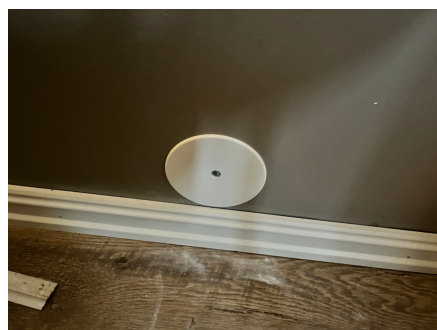
Det ble tatt hull i vegg for fuktkontroll fra tilliggende rom under blandebatteri til dusj uten å påvise fukt eller tegn til skader.

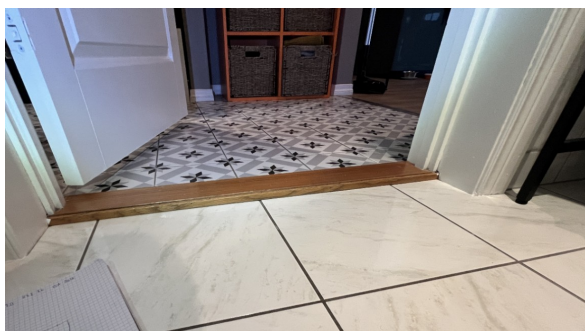
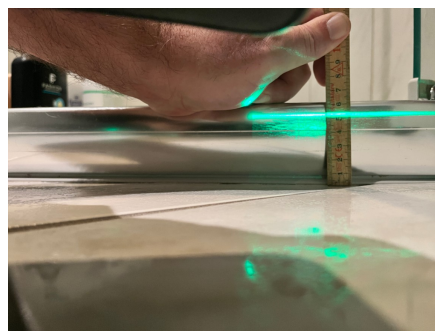
Det er fliser på gulvet på underlag med varmekabler. Det er svakt fall til sluket, kun 8mm målt fra gulv ved døren.  
Det er montert en skinne på gulvet for dusj vegger, denne hindrer eventuelt lekkasjevann utenfor dusj å renne til sluket.  
Det er ikke vanntett oppkant under døren.

- Det er mulighet for at det kan forekomme vannlekkasje på våtrommet hvor vann ikke vil gå til sluk.
- Det er påvist at høydeforskjell fra topp slukrist til gulv/synlig topp membran ved dørterskel er mindre enn 25 mm.
- Det er påvist avvik i fallforhold til sluk i forhold til krav i forskrift på byggetidspunktet.

Det er montert en skinne på gulvet for dusj vegger, denne hindrer eventuelt lekkasjevann utenfor dusj å renne til sluket.  
Skinnen på gulvet medfører at vann vil renne ut av rommet før det kan renne til sluket.

Skinne rundt dusj

Det bør gjøres tiltak slik at lekkasjevann fra utside av dusj kan renne til sluket.  
For å lukke avviket må det etableres tilfredsstillende fall til sluket.

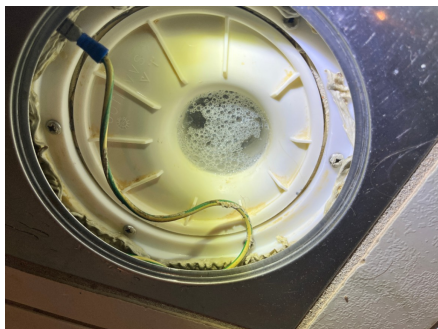
Membran tetteskiktet har oppnådd mer enn halvparten av forventet levetid på 15 år, det foreligger ingen dokumentasjon på membranen.  
Det er ikke mulig å se om det er membran på vegger og tilstanden på denne, det samme gjelder tetting rundt rørgjennomføringer i vegg, manglende tetteskikt eller mangelfull utførelse på dette kan medføre skader på konstruksjonene i rommet.

- Det er viktig å merke seg at levetiden til en membran varierer basert på kvalitet, installasjon og bruk. Eldre membraner kan bli sprø og sprekke opp, noe som fører til at de mister sin vanntettende funksjon. Dette kan resultere i vannlekkasjer gjennom vegger og gulv og fuktskader.

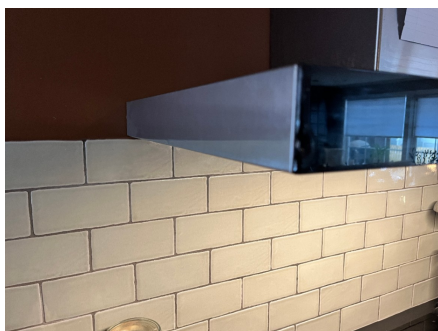
Det er kjøkkenventilator med avkast i vegg, montert i 2018. Det er en liten skade på frontpanelet, kun kosmetisk betydning.

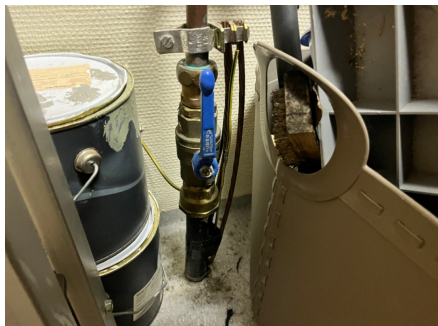
Stoppekran

Manglende merking medfører ekstra arbeider med å finne ut hvilke rør som går hvor om det skulle bli behov for tiltak på anlegget. Det er noe irr på kobber rørene, irr oppstår av fukt, kan være kondens fukt og også tegn på en liten lekkasje.

Rørlegger bør vurdere behov for tiltak vedrørende irr.

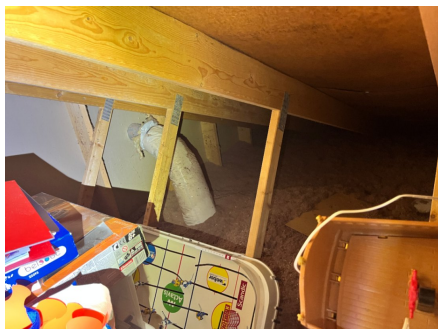
Det var noe fukt på bunnplate i anlegget, det er mest sannsynlig vann fra utside som trekkes inn via friskluften, det er etablert drenerings fra anlegget slik at vann kan renne vekk. Men det bør vurderes tiltak for å hindre at det kommer inn vann, dette reduserer levetiden på anlegget og filter.

Tilluftkanal til ventilasjonsanlegg

Avdekke årsak til at det kommer inn vann i anlegget og utbedre dette.
