# Tilstandsrapport

Enebolig

Kleivi 8 , 5730 ULVIK

Befaringsdato: 20.04.2026

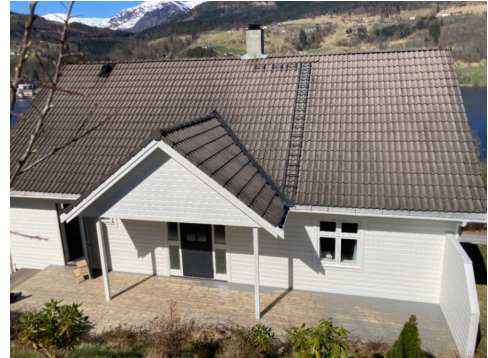
### TG 1 Nedløp og beslag

**Beskrivelse**  
Takrenner/nedløp og beslag i metall

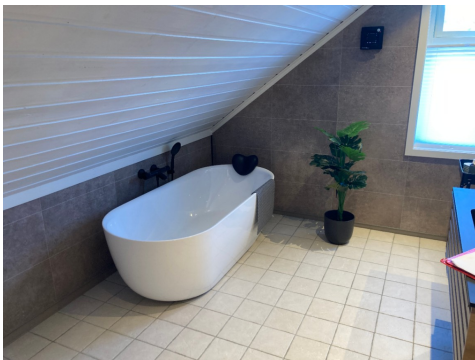
#### TG 0 Tilliggende konstruksjoner våtrom

Hulltaking er foretatt uten å påvise unormale forhold. Hulltaking er foretatt frai soverom. Fuktkvotemåling (vekt%) i konstruksjonen ble målt til 0.

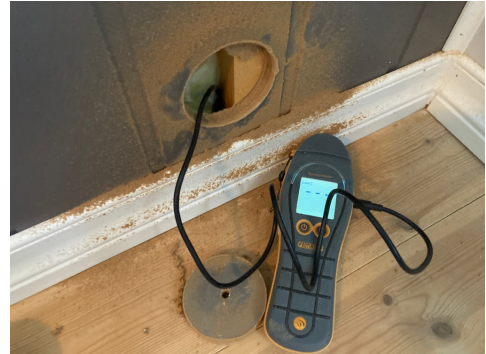
#### TG 3 Generell

- Manglende oppgradering av våtrommet medfører høy risiko for at konstruksjonene ikke vil tåle vanlig bruk av vann eller lekkasjer. Dette kan føre til fuktskader på tilstøtende konstruksjoner.

**Kostnadsestimat: 200 000 - 500 000**

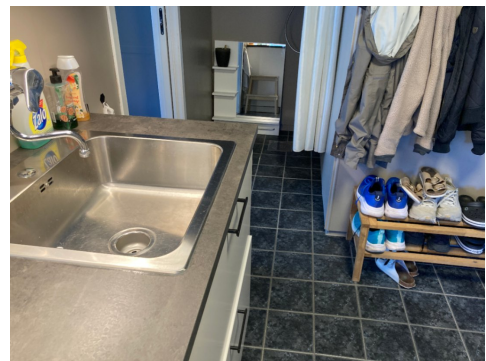
#### TG 2 Tilliggende konstruksjoner våtrom

- Hulltaking er ikke foretatt da det allerede er påvist andre avvik i våtsonen.

- Dersom tiltaket ikke utføres er det fare for ytterligere skadeutvikling.

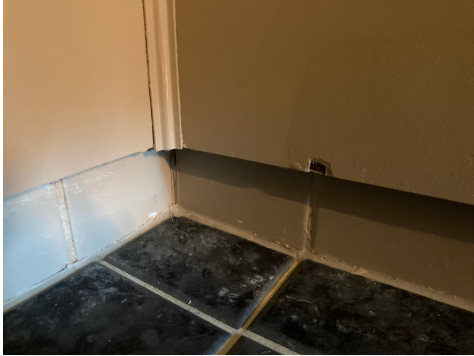
KJELLER > BAD (11,3 KVM)

- Det er vindu/dør med ikke fuktbestandige materialer i våtsonen (ved vask, dusj, badekar, osv.), løsningen eller byggematerialet er uegnet.

- Uegnede materialer må fuktbeskyttes/utskiftes.

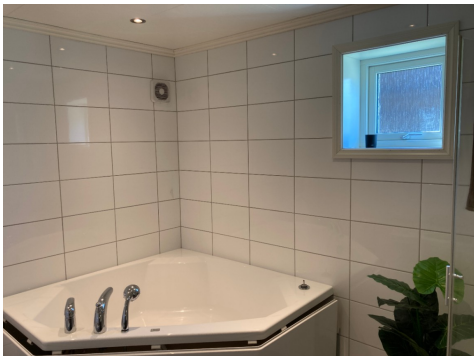
## TG 2 Overflater Gulv

- Det er påvist at flisfuger har riss/sprekker.

- Slike riss/sprekker kan indikere bakenforliggende fuktskader, og konstruksjonen bør observeres jevnlig for å vurdere utvikling.
- Selv om bom eller hull lyd ikke alltid er et umiddelbart problem, bør det overvåkes nøye før eventuell utvikling i sprekker i flisfuger e.l. oppstår. Dette må en foreta tiltak for, for å begrense utviklingen.
