Tilstandsrapport

Enebolig

Kleivi 8 , 5730 ULVIK

Befaringsdato: 20.04.2026

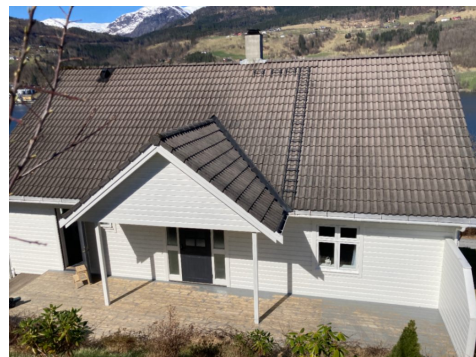
TG 1 Nedløp og beslag

Beskrivelse
Takrenner/nedløp og beslag i metall

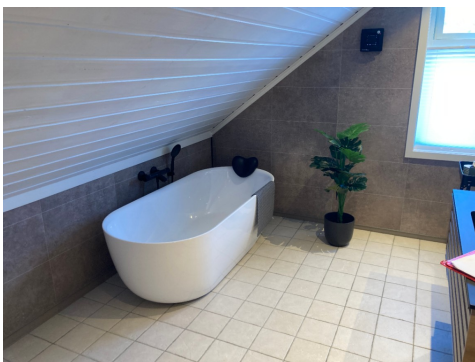
LOFT > BAD

TG 0 Tilliggende konstruksjoner våtrom

Hulltaking er foretatt uten å påvise unormale forhold. Hulltaking er foretatt frai soverom. Fuktkvotemåling (vekt%) i konstruksjonen ble målt til 0.

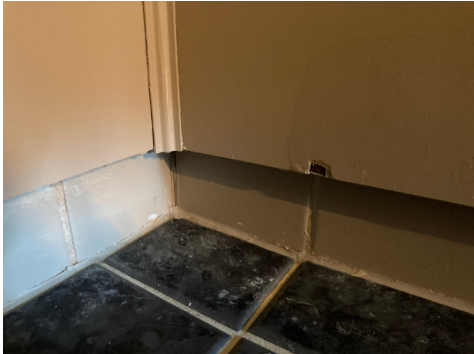
KJELLER > BAD (11,3 KVM)

- Det er vindu/dør med ikke fuktbestandige materialer i våtsonen (ved vask, dusj, badekar, osv.), løsningen eller byggematerialet er uegnet.

- Uegnede materialer må fuktbeskyttes/utskiftes.

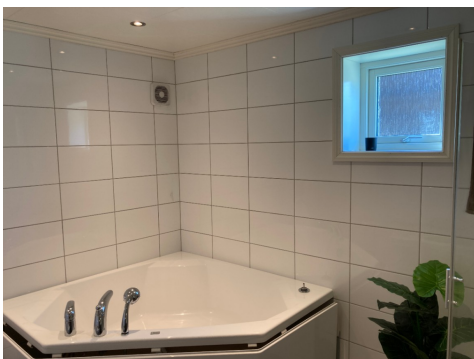
KJELLER > BAD (11,3 KVM)

TG 2 Overflater Gulv

- Det er påvist at flisfuger har riss/sprekker.

- Slike riss/sprekker kan indikere bakenforliggende fuktskader, og konstruksjonen bør observeres jevnlig for å vurdere utvikling.
- Selv om bom eller hullyd ikke alltid er et umiddelbart problem, bør det overvåkes nøye før eventuell utvikling i sprekker i flisfuger e.l. oppstår. Dette må en foreta tiltak for, for å begrense utviklingen.

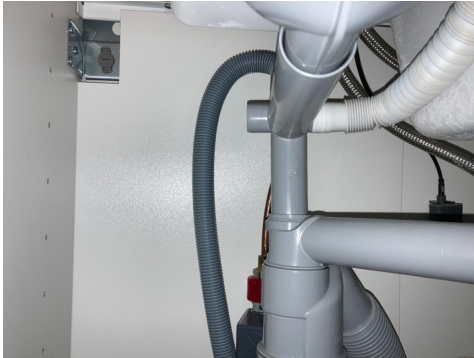
Røropplegg i skap under vask

- Det er ikke behov for utbedringstiltak siden anlegget fungerer i dag, men ut ifra alder kan skader plutselig oppstå på eldre anlegg.

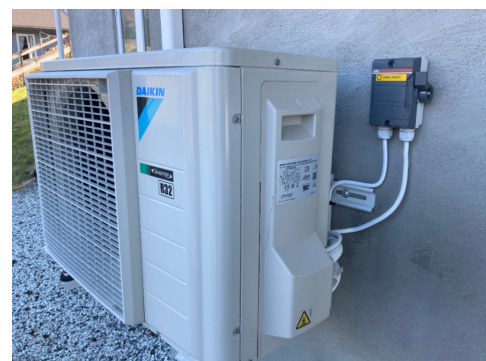
TG 2 Andre VVS-installasjoner - 1

- Det er ikke behov for utbedringstiltak siden VVS-installasjon(e) fungerer i dag, men ut ifra alder kan skader plutselig oppstå på eldre VVS-installasjoner.

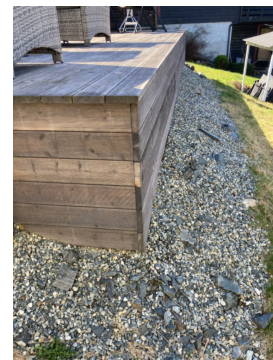
- Det er ikke foretatt radonmålinger, og bygget er heller ikke utført med radonsperre.
- Det er ikke montert rekkverk på balkong eller terrasse.
- Det er manglende rekkverk/annen sikring på forstøtningsmurer som krever dette utifra dagens krav.
- Rekkverkhøyder er under dagens forskriftskrav til rekkverk i innvendige trapper.
