# Tilstandsrapport

Enebolig

Sommerveien 9, 1807 ASKIM

Befaringsdato: 03.11.2025

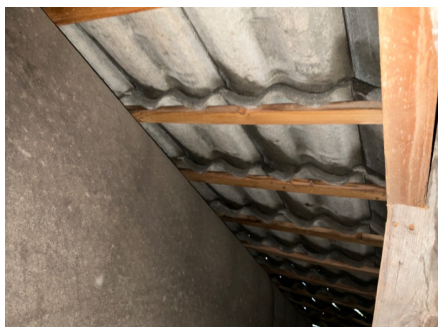
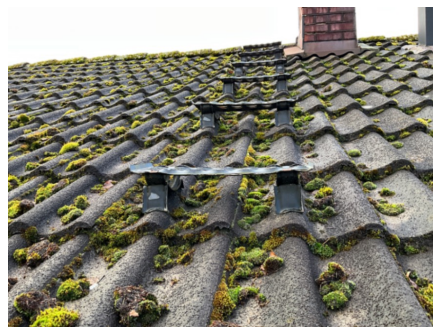
- Taktekkingen er eldre, med påvist slitasje og mosevekst. Mosen bør fjernes for å hindre fuktopphopning og videre nedbryting av taktekkingen. Taket bør følges opp jevnlig med tanke på slitasje, og utskifting kan bli nødvendig på sikt for å unngå lekkasjer og skader på underliggende konstruksjon.

- Undertaket har passert over halvparten av forventet brukstid og ble ikke byttet ved siste tekking. Funksjonen vil være avhengig av at ytre takteking holder tett. Tilstanden bør følges opp jevnlig for å redusere risikoen for fuktskader og redusert levetid på takkonstruksjonen.

- Undertak som har falt ned på deler av takoverbygget veranda må utbedres for å gjenopprette tetthet. Dersom tiltak ikke iverksettes, øker risikoen for vanninntrenging og påfølgende skader på konstruksjonen.

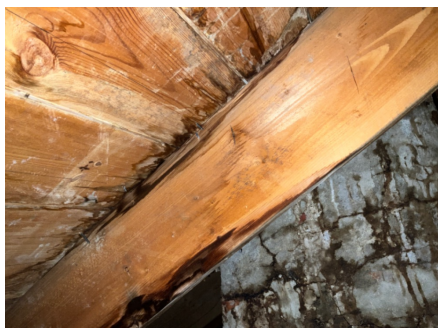
- Det er påvist avvik i beslagløsninger.
  - Det mangler snøfangere på hele eller deler av taket, men det var ikke krav om dette på byggemeldingstidspunktet.
  - Mer enn halvparten av forventet brukstid er passert på renner/nedløp/beslag.
  - Takrenner har punktvis lekkasjer.
- Mer enn halvparten av forventet brukstid for takrenner, nedløp og beslag er passert. Takrenner har punktvis lekkasjer som bør utbedres.
- Det mangler snøfangere på hele eller deler av taket. Dette var ikke et krav ved oppføringstidspunktet.
- Det er påvist fuktighet rundt pipen på loftet som følge av utettheter i utvendig beslag.

- Utettheter i beslag rundt pipe har ført til fuktighet på loftet. Beslaget bør utbedres for å hindre videre fuktinntrengning, da dette kan medføre skader på bygningskonstruksjonen og økt risiko for råte og mugg.

- Påviste skader må utbedres.
  - Lokal utbedring må utføres.
  - Andre tiltak:
- Manglende snøfangere kan føre til økt risiko for snøras fra taket, noe som kan medføre fare for personer, dyr eller materielle skader. Montering av snøfangere anbefales spesielt over innganger og befærede områder, selv om det ikke var krav ved oppføringstidspunktet.

- Takrenner, nedløp og beslag har passert mer enn halvparten av forventet brukstid, noe som øker risikoen for slitasje og funksjonssvikt. Jevnlig tilsyn anbefales for å avdekke eventuelle skader, og utskifting bør vurderes for å opprettholde funksjon og redusere risiko for vannskader. Tidspunkt for utskifting er usikkert, men tiltak må påregnes på sikt.

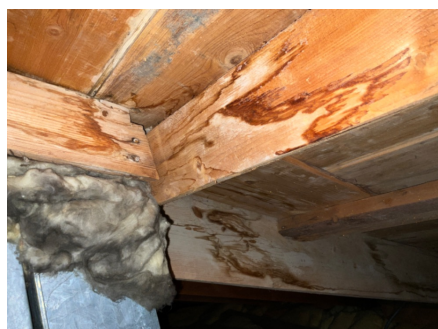
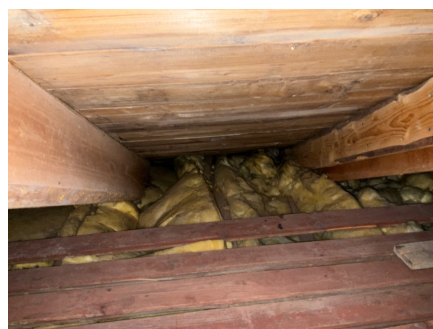
- Det er ingen lufting i konstruksjonen.
  - Det er registrert symptom på fuktskader i konstruksjonen.
  - Det er registrert symptom på aktivitet fra skadedyr.
- Det er ingen lufting ned mot ender av loftet. God og kontinuerlig lufting er viktig, slik at risiko for skader reduseres.
- Registrert områder med muggsopp/svertesopp i undertaket på loftet. Årsak er trolig fordi det er for fuktig på loftet, fra boligen kommer fuktig luft opp på loftet, som kjøles ned.
- Det er påvist spor av mus på loftet, noe som indikerer at skadedyr har hatt tilgang til området. Årsaken til dette kan være små åpninger, sprekker eller utilstrekkelig tetting i byggets konstruksjon som gir mus mulighet til å trenge inn.
- Påvist fuktskjolder i undertaket rundt gjennomføringer, som følge av utettheter. Påvist unormale fuktverdier rundt pipe på befaringsdagen.

- Dersom tiltaket ikke utføres er det fare for ytterligere skadeutvikling.
  - Andre tiltak:
- Luftingen på loftet bør forbedres for å redusere risikoen for kondens og fuktskader, samt for å hindre videre utvikling av muggsopp/svertesopp.
- Loftet bør overvåkes for endringer, og ved omlegging av taktekingen bør lufting over tak vurderes for å redusere risikoen for kondens og fuktskader.
- Det bør foretas gjennomgang av musetetting rundt boligen for å forhindre at mus trenger inn i boligen, noe som kan føre til skader på materialer og vond lukt.
- Gjennomføringer i taktekket bør følges opp med kontinuerlig tilsyn, da dette er svake punkter hvor det lett kan oppstå lekkasjer.
- Kostnadsestimatet gjelder kun for etablering av lufting og ikke for eventuell ny tekking.

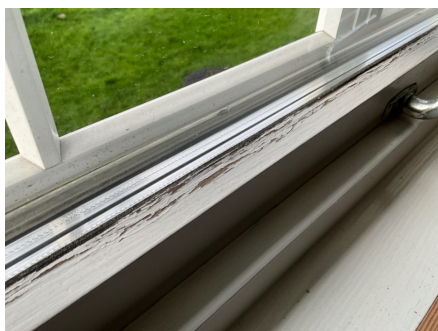
- Det er påvist tegn på innvendig kondensering av enkelte vindusglass.
  - Karmene i vinduer er slitte og det er sprekker i treverket.
- Vinduets karmar har synlige sprekker som kan svekke funksjon og tetthet over tid, forårsaket av aldring, fukt samt manglende vedlikehold.
- Det er observert tegn på innvendig kondensering på enkelte vindusglass. Dette indikerer at det kan være redusert isolasjonsevne i glassene eller utilstrekkelig ventilasjon i rommet som fører til oppsamling av fuktighet på innsiden av vinduene.

- Slitte vinduskarmer med sprekker bør repareres, vedlikeholdes eller eventuelt skiftes ut for å sikre tetthet og forhindre fuktskader. Uten tiltak kan skadene forverres og svekke vinduets funksjon.

- For å redusere kondens bør ventilasjonen forbedres, og utskifting av gamle vinduer vurderes. Uten tiltak kan fukt føre til skader på karmene, muggdannelse og svekket inneklima.

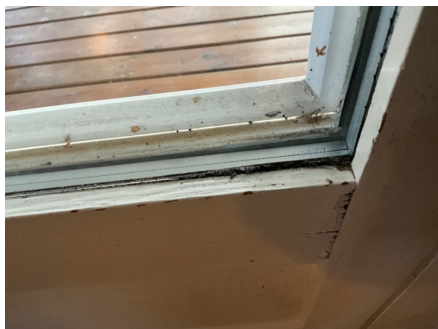
Ytterdør med glassfelt, byttet for ca. 5 - 7 år siden.  
Terrassedør med isolerglass, fra 1978.

- Det bør utredes årsak til kondensering på glasset i terrassedøren, samt vurderes tiltak for å utbedre dette. Videre bør tilstanden på treverket undersøkes nærmere for å avklare årsak og eventuelt behov for utbedring.

- Konsekvensen av manglende tiltak kan være økt risiko for fuktskader og forringelse av både glass og treverk.

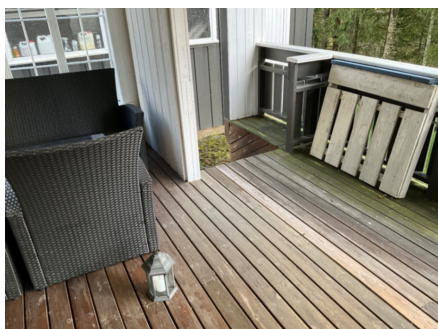
- Det er påvist skjevheter i terrasse/veranda, som kan skyldes utilstrekkelig eller mangelfullt grunnarbeid og fundamentering.

- Rekkverkets høyde kan beholdes som den er, da den tilfredsstiller kravene fra oppføringstidspunktet, men for å øke sikkerheten anbefales det å forhøye rekkverket til dagens standard.

- For å utbedre skjevhetene bør grunnarbeid og fundamentering vurderes og eventuelt forbedres, da manglende tiltak kan føre til ytterligere setninger og forverring av skjevhetene over tid.

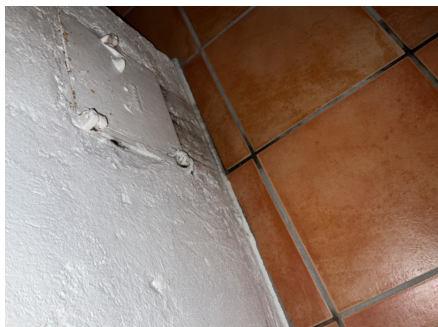
- Det er påvist sprekker og/eller riss i pipe.
- Det er påvist sotskjolder.
- Mer enn halvparten av forventet brukstid er passert på pipe.
- Det er påvist sprekker og/eller riss i pipen, noe som kan indikere svekkelser i materialet.
- Ettersom mer enn halvparten av forventet brukstid for pipen er passert, kan det være økt risiko for slitasje og funksjonssvikt i tiden fremover.
- Påvist noe sotskjolder under sot/feieluke, noe som kan indikere utettheter i utvendig pipebeslag.

- Tettingen rundt pipa må undersøkes.
- Tidspunkt for piperehabilitering nærmer seg.
- Ettersom mer enn halvparten av forventet brukstid for pipen er passert, bør det gjennomføres en grundig kontroll og eventuelt utbedring av pipen for å redusere risikoen for slitasje og funksjonssvikt.
- Sotskjolder indikerer mulig lekkasje eller feil ved bruk, og bør undersøkes nærmere for å unngå økt brannfare og skader på konstruksjonen.
- Sprekkene i pipen bør repareres for å sikre tetthet og funksjonalitet. Uten tiltak kan sprekkene forverres, noe som kan føre til lekkasje av røykgasser og økt brannrisiko.

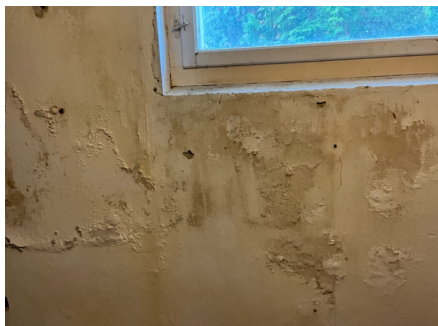
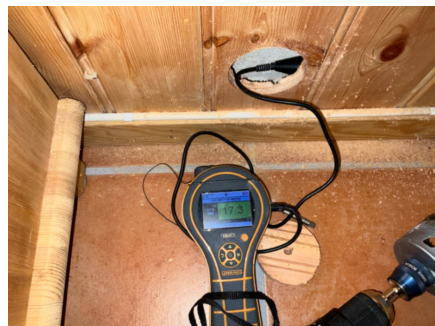
- Det er gjennom målinger påvist høyt fuktnivå i trevegger i underetg./kjeller, det er derfor ikke foretatt hulltaking
- Det er konstatert høyt fuktnivå og synlig skade i vegg.
- Påvist en god del saltutslag på vegger i kjeller. Saltutslag dannes når fuktighet kommer igjennom mur og krystalliseres på innsiden av kjellermurvegg.
- Påvist og målt ca. 17,3 vektprosent i vegg i kjellerstue. Treverk skal ha fuktinnhold lavere enn 15 vektprosent. I treverk med fuktighet over 17 vektprosent, øker faren for råte og muggsoppvekst.
- Det er ikke montert fuktsperre eller lagt isolasjon mot grunnen, det må derfor påregnes fukt fra grunnen.

- Takstmannen anbefaler at det utføres ytterligere undersøkelser og nødvendige utbedringer. For å forhindre videre skadeutvikling, bør de innforede veggene rives. Gitt alderen på dreneringen, anbefales det at murveggene ikke kles inn, men heller får god luftsirkulasjon for å redusere risikoen for fuktskader.

- Konsekvensen av å ikke utbedre forholdene er økt risiko for råte, muggsoppvekst og ytterligere skader på bygningskonstruksjonen, samt forringet inneklima.

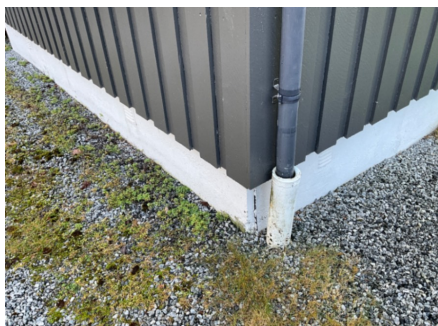
- Det er ikke adkomst til krypkjelleren og den er ikke undersøkt innvendig. Kryp Kjeller regnes for å være en risikokonstruksjon som er utsatt for fukt- og råteskader i bunnsvill, trebjelkelaget og andre tilstøtende konstruksjoner, på grunn av fuktighet fra grunnen og kondensering ved temperaturforskjeller. Selv om det ikke er avdekket tegn på skader, betyr ikke dette nødvendigvis at det ikke foreligger skader i eller i forbindelse med krypkjelleren.
- Det er for dårlig terrengfall vekk fra konstruksjonen.

- Det bør etableres adkomst til krypkjelleren slik at tilstanden kan undersøkes nærmere, gjerne med bistand fra fagkyndig.

- Konsekvensen av manglende tilgang og inspeksjon er økt risiko for skjulte fukt- og råteskader i bunnsvill, trebjelkelag og tilstøtende konstruksjoner, noe som kan medføre betydelige utbedringskostnader dersom skader oppdages for sent.

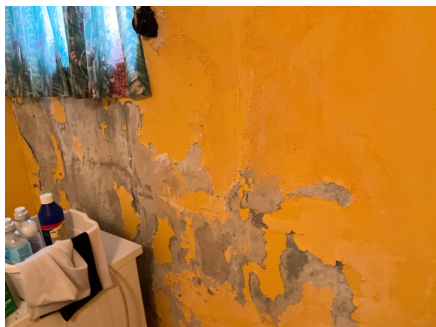
Det er påvist fukt og betydelig saltutslag på vegger i kjeller, noe som gir tegn på svekkelse og begrenset effektivitet av dreneringen.

Vurder behov for utskifting eller forbedring av dreneringssystemet, da manglende tiltak kan føre til økt fuktbelastning og risiko for skader på grunnmur og bygningskonstruksjoner.

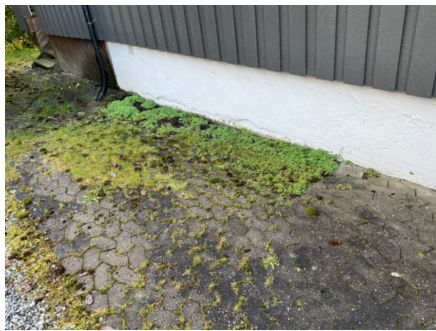
- Grunnmuren har sprekkdannelser.

- Påvist riss/sprekker i mur. Når det oppstår sprekker i puss/mur vil vannbelastningen og faren for frostskaader øke. Skrå sprekker/riss er et symptom på setninger. Horizontal sprekke/riss i grunnmur skyldes sannsynligvis innpressing av kjellervegg. Anbefaler å følge med på videre utvikling.

Sprekkene bør overvåkes regelmessig for å unngå forverring. Tetting kan bli aktuelt for å hindre vanninntrengning og frostskaader.
