# Tilstandsrapport

Boligbygg med flere boenheter

Krohnåsvegen 50, 5239 RÅDAL

Oppdragsnr.: 21285-1043

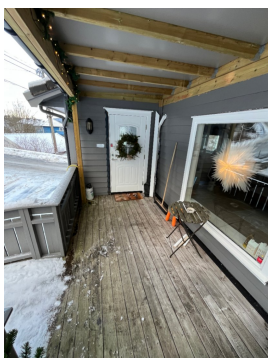
### TG 1 Balkonger, terrasser og rom under balkonger

Terrasse med inngangsdør, oppmålt til 9.3m<sup>2</sup>

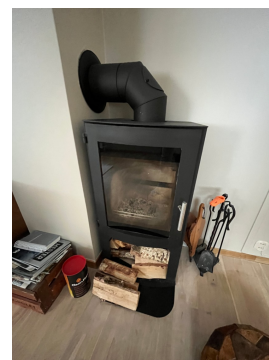
### TG 1 Pipe og ildsted

Boligen har mursteinspipe med nytt røykrør.

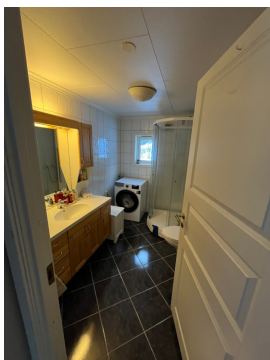
### 1 ETASJE > BAD - 5.3M2

Bad fra ca 2004.

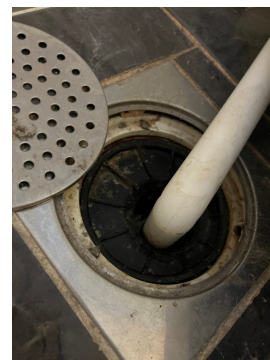
#### TG 2 Sluk, membran og tettesjikt

Det er plastsluk og smøremembran med ukjent utførelse.

- Mer enn halvparten av forventet brukstid er passert på membranløsningen.

Smøremembran har en naturlig aldringsprosess i form av kjemisk uttørking. Normal forventet levetid på smøremembran er 10-20 år. Ved videre bruk av tett dusjkabinett vil badet kunne vare i flere år enn den antatte gjenstående levetiden.

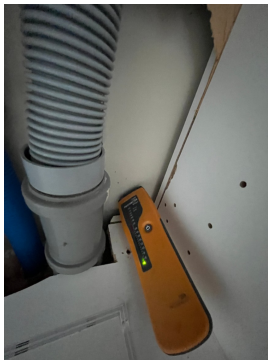
### ! TG 0 Tilliggende konstruksjoner våtrom

Hulltaking er ikke utført da det er vegg med stående plank mellom kjøkken og bad. Det er uvisst hvor nærme membranen ligger på tømmer veggen. Stor fare for punktering ved hull taking.  
Det er målt etter fukt i vegg uten utslagsgivende verdier.

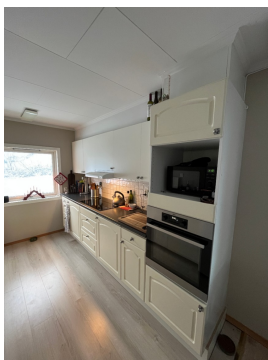
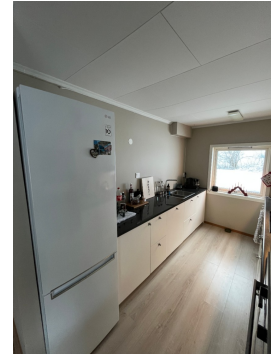
### ! TG 1 Overflater og innredning

Kjøkkenet har innredning med profilerte fronter. Benkeplaten er av laminat. Det er oppvaskmaskin, platetopp, stekeovn, vannstoppsystem og komfyrvakt.

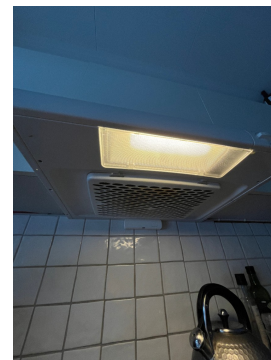
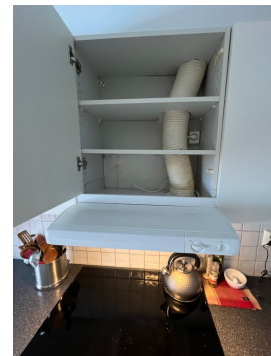
### ! TG 1 Avtrekk

Det er kjøkkenventilator med avtrekk ut.

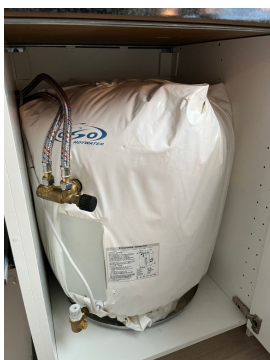
## TG 1 Varmtvannstank

Varmtvannstanken er på ca. 120 liter, plassert i kjøkkenskap.

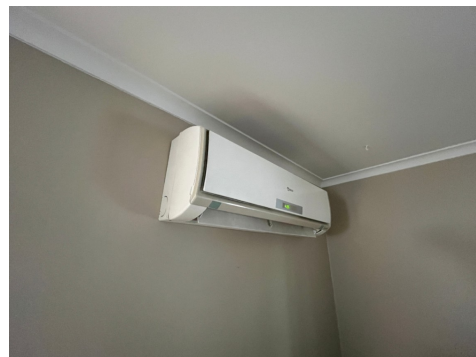
## TG 1 Andre installasjoner

Luft til luft varmepumpe i stue.
