# Tilstandsrapport

Enebolig

Omagata 82 B, 6517 KRISTIANSUND N

Befaringsdato: 06.08.2025

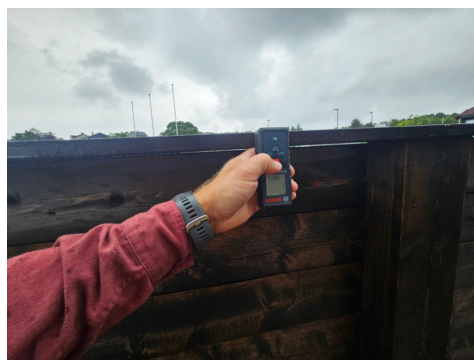
Rekkverk er målt til ca. 93cm.

## ! TG 2 Utvendige trapper

- Det er ikke krav om utbedring av åpninger i rekkverk til dagens forskriftskrav.

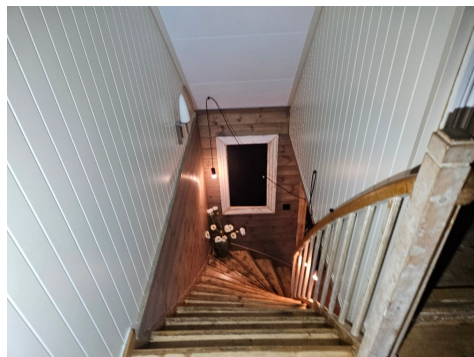
Trappen er utført uten håndløper på ene siden.

- Håndløper bør monteres, men det var ikke krav på byggetidspunktet.

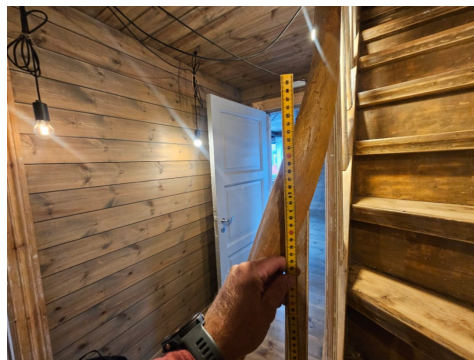
Rekkverk er målt til over 90cm.

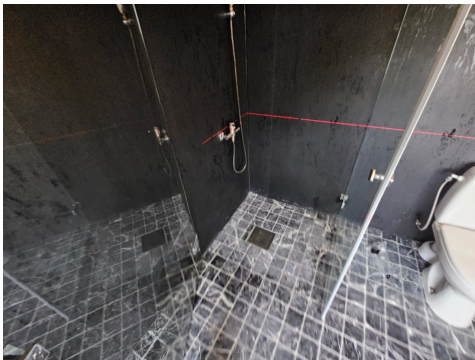
HOVEDETASJE > BAD

## TG 2 Overflater vegger og himling

- Dersom våtromsplatene ikke er montert fagmessig, kan dette medføre utettheter som øker risikoen for fuktinntrengning bak platene. Over tid kan dette føre til oppfukning av tilstøtende konstruksjoner, noe som kan resultere i råteskader, muggvekst og eventuelle lekkasjer.

Plater må utføres etter monterings anvisning for å hindre oppsvelling av materialer og videre inntrengning av fukt i bakenforliggende konstruksjoner.

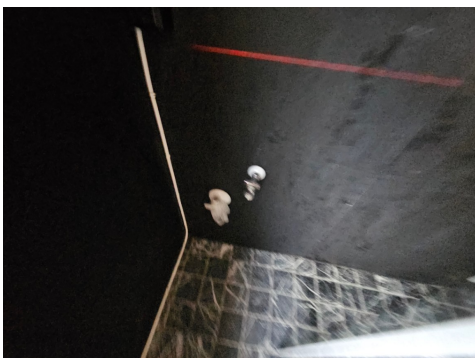
HOVEDETASJE > BAD

## TG 2 Overflater Gulv

- Det er påvist at noen fliser har bom (hulrom under).
- Det er påvist avvik i krav til høydeforskjell/fall-løsning på våtrommet.

- Til tross for avviket i fall/høydeforskjell til sluk, vil gulvet fortsatt kunne lede vann mot sluket, men med redusert effektivitet. Dette kan potensielt øke risikoen for vannansamling i enkelte områder av badet.
- Selv om bom eller hull lyd ikke alltid er et umiddelbart problem, bør det overvåkes nøye før eventuell utvikling i sprekker i flisfuger e.l. oppstår. Dette må en foreta tiltak for, for å begrense utviklingen.

Avviket gir grunnlag for at konstruksjonen overvåkes jevnlig. Som minste tiltak er dørterskelen hevet for å ivareta anbefalingen om en høyde forskjell fra topp terskel til topp sluk på minimum 25 mm. Skal konstruksjonen oppnå TG 0 eller TG 1 må avviket utbedres. Bom under flisene kan føre til løse eller sprukne fliser. Avviket gir derfor grunnlag for at overflaten overvåkes jevnlig. Skal konstruksjonen få TG 0 eller 1 må avviket utbedres.

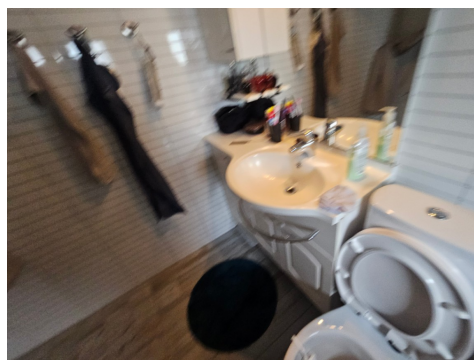
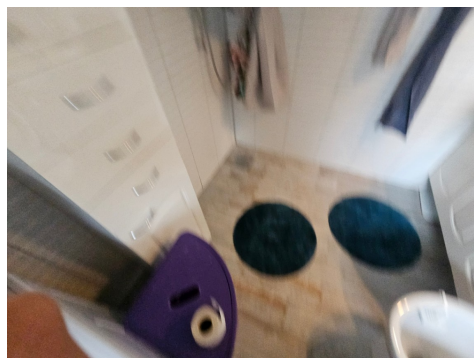
## UNDERETASJE > BAD

## ! TG 2 Overflater vegger og himling

- Dersom våtromsplatene ikke er montert fagmessig, kan dette medføre utettheter som øker risikoen for fuktinntrengning bak platene. Over tid kan dette føre til oppfukning av tilstøtende konstruksjoner, noe som kan resultere i råteskader, muggvekst og eventuelle lekkasjer.

Plater må utføres etter monterings anvisning for å hindre oppsvelling av materialer og videre inntrengning av fukt i bakenforliggende konstruksjoner.

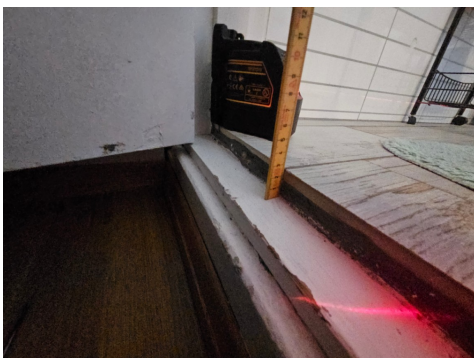
## UNDERETASJE > BAD

- Det er påvist at noen fliser har bom (hulrom under).
- Det er påvist avvik i fallforhold til sluk i forhold til krav i forskrift på byggetidspunktet.
- Krav til fall (høydeforskjell) er ikke oppfylt, men det er fall til sluk.

- Hovedkonsekvensen av utilstrekkelig høydeforskjell er økt risiko for at vann kan trenge ut av våtrommet og inn i tilstøtende rom. Dette kan føre til fuktskader i tiliggende konstruksjoner.
- Til tross for avviket i fall/høydeforskjell til sluk, vil gulvet fortsatt kunne lede vann mot sluket, men med redusert effektivitet. Dette kan potensielt øke risikoen for vannansamling i enkelte områder av badet.
- Et bad med manglende/ redusert fall til sluk blir mindre funksjonelt og sikkert for brukeren. Dette kan medføre stående vann på gulvet, vann som ikke ledes effektivt til sluket, økt risiko for at vann renner ut av rommet og redusert sklisikkerhet på gulvet.

Bom under flisene kan føre til løse eller sprukne fliser. Avviket gir derfor grunnlag for at overflaten overvåkes jevnlig. Skal konstruksjonen få TG 0 eller 1 må avviket utbedres.

Dør terskelen er utført under badegulvet og vil ikke hindre eventuelt lekkasjevann i å renne ut fra badet.

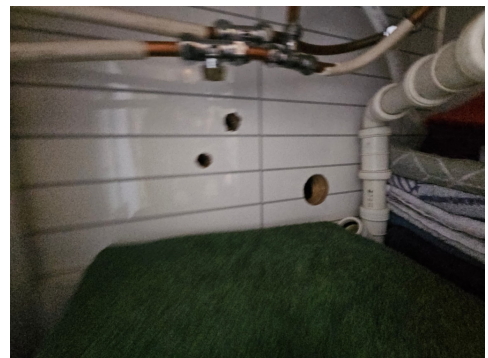
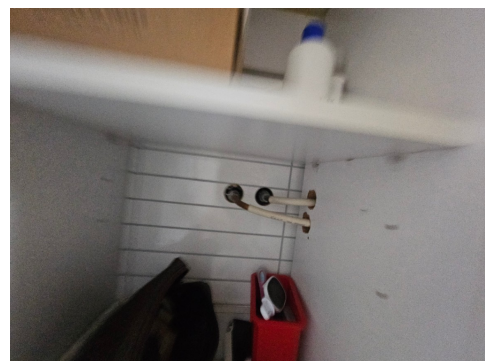
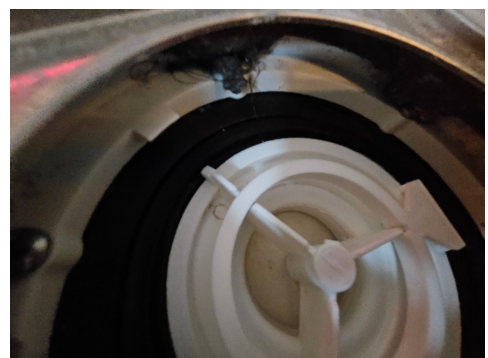
## UNDERETASJE > BAD

### ! TG 2 Sluk, membran og tettesjikt

- Det er påvist mangelfull/feil utførelse rundt rørgjennomføringer e.l. som gir fare for fukt i konstruksjonen i våtsone.
- Membran kan ikke konstateres (ikke synlig og det foreligger heller ikke dokumentasjon).

- Løsningen/utførelsen rundt rørgjennomføringer gir fare for fukt inn i konstruksjoner.
- Konsekvensen er at det kan oppstå fuktskader i konstruksjonen bak overflatematerialet. Vann kan trenge inn gjennom utette rørgjennomføringer og forårsake fuktskader ved fukttilførsel gjennom enten bruksvann eller lekkasjevann.
- Det må innhentes dokumentasjon. Manglende membran/tettesjikt medfører risiko for lekkasjer og fukt i konstruksjonen.

Ved eventuell lekkasje eller kondens på vannrør vil det være fare for at vann trenger inn i konstruksjonen.

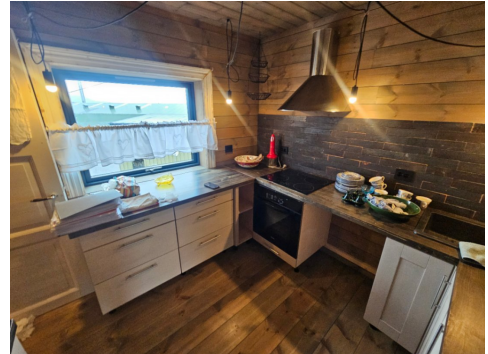
- Det er ikke montert komfyrvakt i kjøkkenet som er krav på dette kjøkkenet ut ifra alder.
- Det er ikke påvist tegn på at det er montert lekkasjedeteksjon ved oppvaskmaskin/oppvaskkum, dette er et krav på kjøkkenet ut ifra alder.

- Komfyrvakt må monteres.
- Det bør monteres lekkasjedeteksjon ved oppvaskmaskin/oppvaskkum.

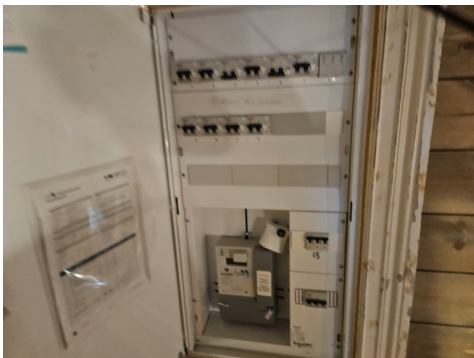
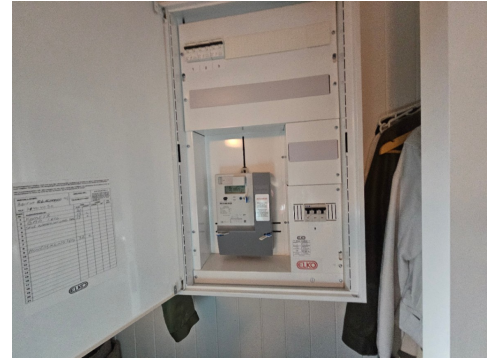
## TG 2 Elektrisk anlegg

Takstmann er ikke EL fagmann og deler av anlegget er skjult. På generelt grunnlag anbefaler DSB(Direktoratet for Sikkerhet- og Beredskap) kontroll av EL anlegg hvert 5. år. Kostnadsestimat i rapporten her, er for en EL-kontroll og hensyntar ikke eventuelle fremtidige påkostninger for utbedring av eventuelle avvik.
