Tilstandsrapport

Enebolig

Skytterblinken 5 , 2072 DAL

Befaringsdato: 04.05.2026

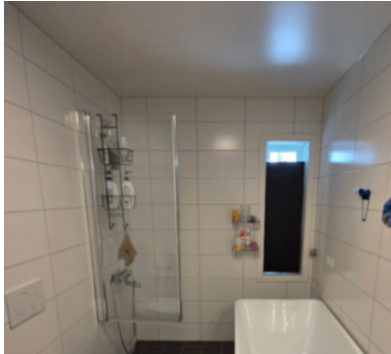
ETASJE > BAD/VASKEROM

Membranen ligger skjult i konstruksjonen og kan ikke undersøkes uten å gjøre destruktive inngrep ved å demontere fliser. Viktig å merke seg at membran er en bygningsdel som har en naturlig slitasje over tid med en forventet levetid.

Forventet levetid for membran er 20år.

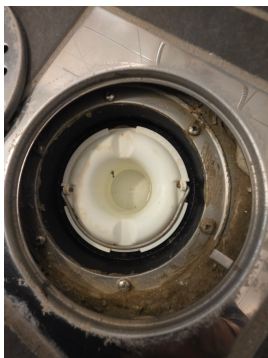
ETASJE > BAD/VASKEROM

Det ble demontert fotlist tilstøtende vegg til bad/vaskerom, der gipsmateriale er skjært ut for tilkomst til å måle fukt i bunnsvill tilstøtende vegg til våtrom. Det registreres normale fuktverdier på dette punktet på befaringsdagen.

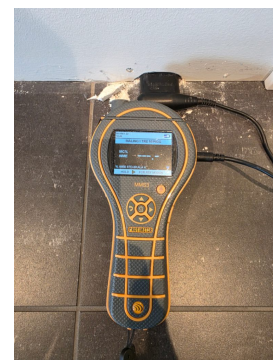
ETASJE > VASKEROM

Gulvet har vinylbelegg. Høydeforskjell fra toppen av sluket til toppen av membranen ved dørterskelen er målt til over 25mm. Det er målt tilfredsstillende fall mot sluk av tilgjengelige overflater på befaringsdagen. Ikke avdekket skader eller øvrige svekkelser av betydning.

Det er plastsluk, klemring av metall og synlig vinylbelegg som tettesjikt.

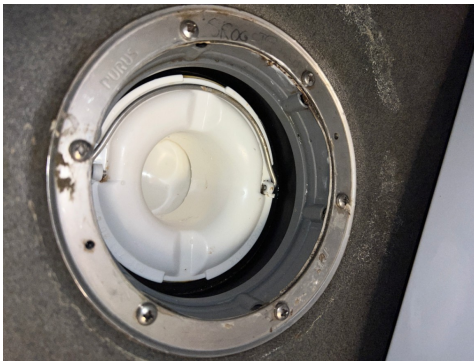
ETASJE > VASKEROM

Vurderingen er basert på boligens alder, tilgjengelige opplysninger og visuelle observasjoner. Det er gjennomført fuktsøk på tilgjengelige overflater i tilknytning til vanninstallasjoner, hvor det ikke er registrert avvikende fuktverdier.

Det er ikke avdekket forhold på befaringsdagen som tilsier behov for destruktive inngrep.

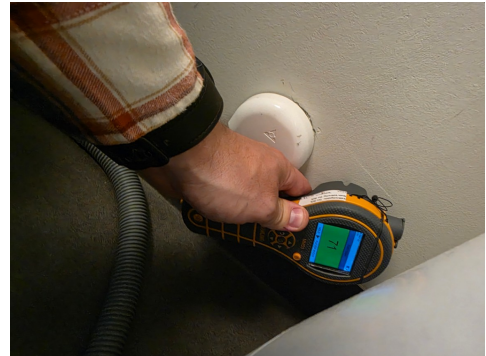
ETASJE > BAD

TG2 vurderes da det er plassert dør i våtsone ved dusj, samt registrert sprekk i en flis.

- Det er påvist sprekker i fliser.
- Det er vindu/dør med ikke fuktbestandige materialer i våtsonen (ved vask, dusj, badekar, osv.), løsningen eller byggematerialet er uegnet.

Fuktbelastning mot dør kan medføre oppfukning av materialer.

- Andre tiltak:
- Skadet flis er i et område hvor den kun utgjør et estetisk avvik.

Det anbefales å følge opp forholdene med jevnlig kontroll. Utbedring av sprekk i flis og tiltak for å redusere fuktbelastning mot dør bør vurderes ved behov.

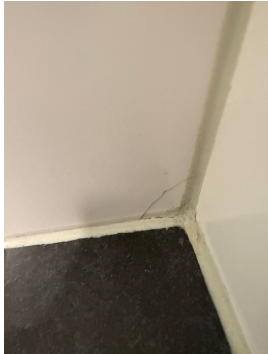
ETASJE > BAD

Membranen ligger skjult i konstruksjonen og kan ikke undersøkes uten å gjøre destruktive inngrep ved å demontere fliser. Viktig å merke seg at membran er en bygningsdel som har en naturlig slitasje over tid med en forventet levetid.

Forventet levetid for membran er 20år.

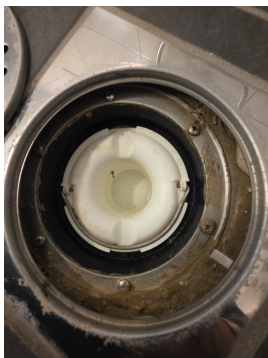
ETASJE > BAD

Hulltaking er foretatt uten å påvise unormale forhold. Hulltaking er foretatt ved/i nedre del av tilstøtende vegg. Fuktkvotemåling (vekt%) i konstruksjonen ble målt til 0.

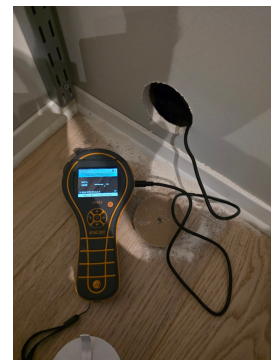
KJØKKEN

Det er utført fuktsøk av overflater i nærheten av vanninstallasjoner hvor det indikeres normale fuktverdier på befaringsdagen.

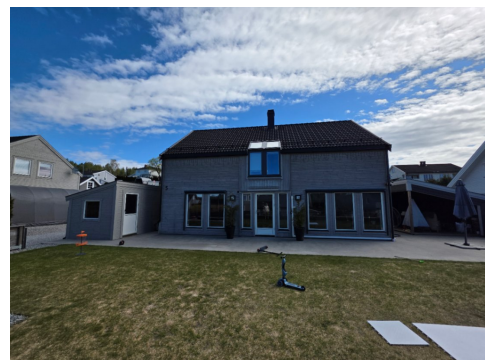
Flatt terreng kan medføre redusert bortledning av overflatevann og økt fuktbelastning mot konstruksjonen.

Forholdet kan over tid føre til økt fuktpåvirkning på grunnmur og tilstøtende konstruksjoner.

Det anbefales å vurdere tiltak for å sikre tilstrekkelig fall bort fra bygningen. Forholdet bør følges opp ved behov.
