# Tilstandsrapport

Enebolig

Åbødalen 89 A, 4200 SAUDA

Befaringsdato: 21.08.2024

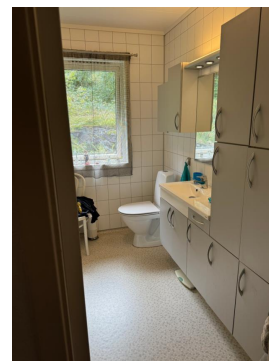
Bad oppe

### ! TG 1 Sluk, membran og tettesjikt

Vinylbelegg er klemt ned i sluk. Opprett på 40 mm mot dør.

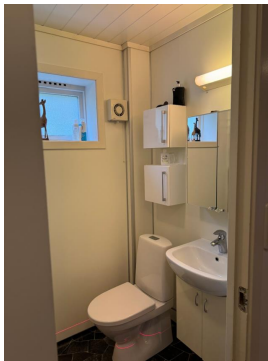
Bad i kjeller

### ! TG 1 Sluk, membran og tettesjikt

Vinylbelegg er klemt ned i sluk.

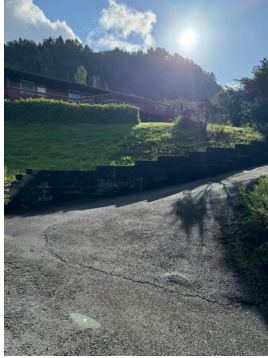
## TG 2 **Terrengforhold**

Det er skrått terreng både foran og bak huset.
