# Lars Gjøvikens veg 4 2312 OTTESTAD

## Tilstandsrapport Eierskifte

Boligtype: Leilighet i 4-mannsbolig

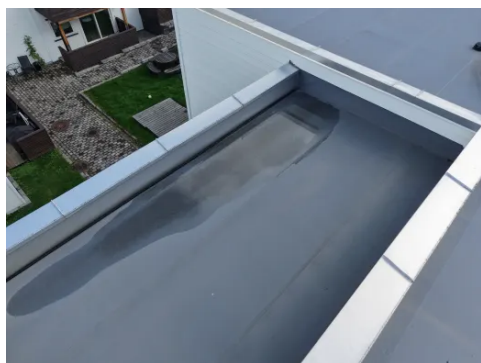
Fallforhold på tak over inngangsparti er vurdert til å ikke være tilstrekkelig. Spor etter vannansamlinger på taket registreres, forholdet kan medføre forkortet levetid på taktekkingen, forholdet bør holdes under jevnlig ettersyn.

Det registreres vannsamling på taket over inngangspartiet.

Fallforhold på tak over inngangsparti er vurdert til å ikke være tilstrekkelig. Spor etter vannansamlinger på taket registreres, forholdet kan medføre forkortet levetid på taktekingen, forholdet bør holdes under jevnlig ettersyn.

Selger har etter befaring informert styret om ovennevnte forhold, og informerer om at styret har bestilt befaring av tak allerede og skal legge til det som noe de skal undersøke.

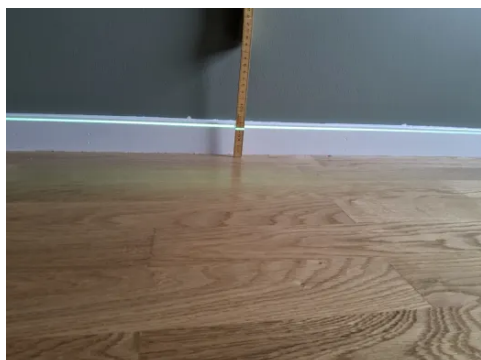
Etasjeskillet er kontrollert med nivelleringslaser.

| Kontroll av etasjeskille utføres med nivelleringslaser. Det tas stikkprøver i to retninger i minst to rom per etasje der det lar seg gjøre. Ingen vesentlige avvik eller skader ble registrert. | |

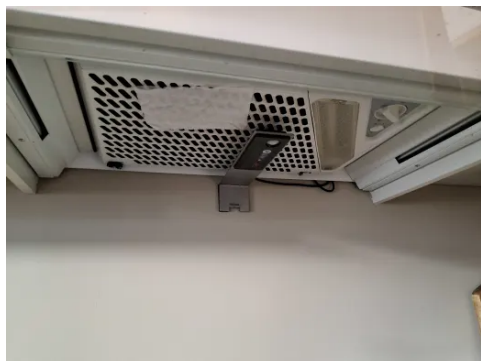
Avtrekkseffekt er testet med papir.

Kjøkkenventilatoren er testet med papir og det registreres sug i kanalen.

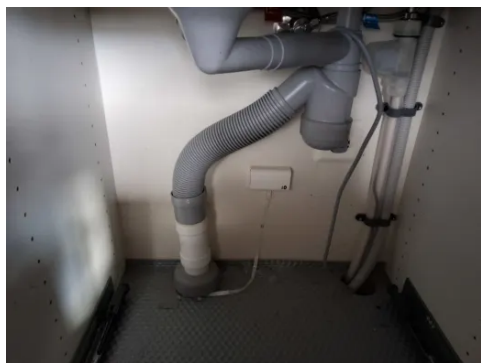
Leiligheten har synlige avløpsrør av plast.

et er ikke påvist noen stakeluke i boenheten. Staking kan i enkelte tilfeller utføres via sluk eller andre installasjoner med avløp.

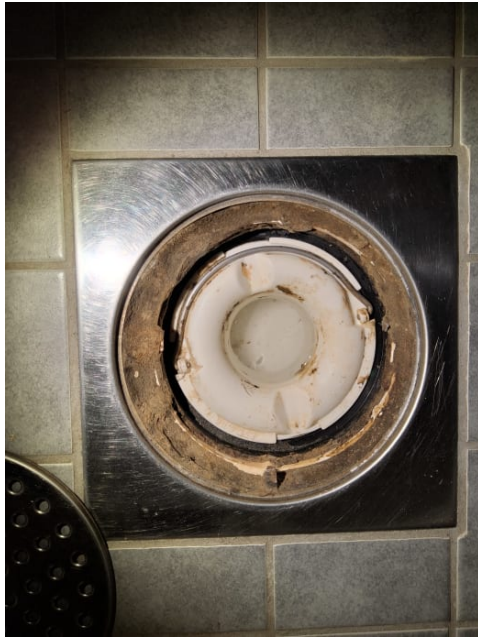
Overgang mellom sluk og membran er uoversiktlig grunnet flislim. Det kan derfor ikke verifiseres at utførelsen er korrekt, eller at lekkasjesikkerheten er ivarettatt.

Sluket klemring er dekket av flislim.

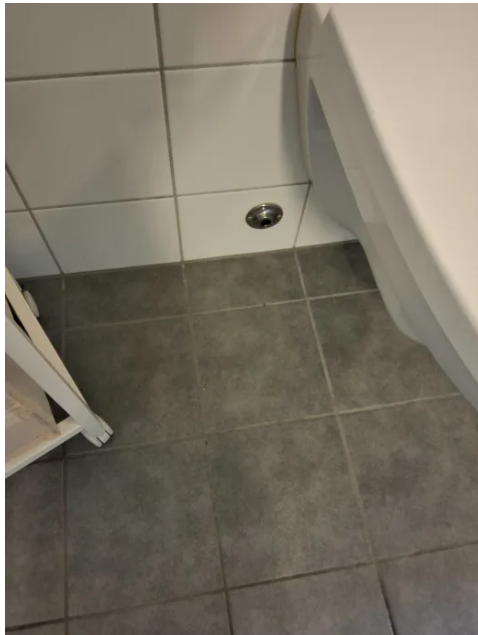
Avrenning fra innebygget toalettsisterne.

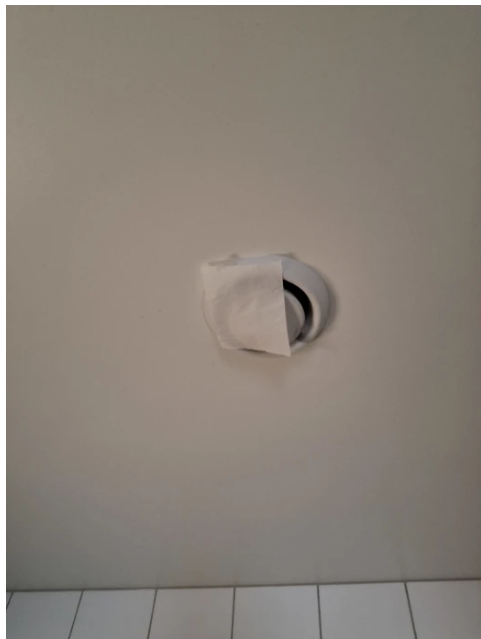
Avtrekkseffekt er testet med papir.

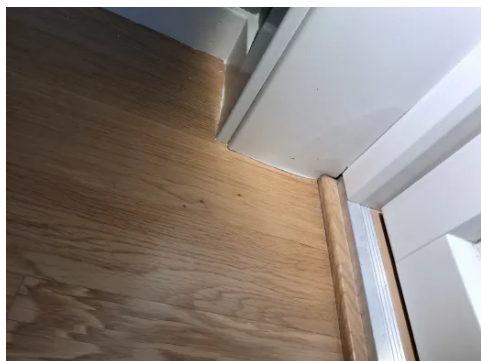
Basert på alder så vurderes det at overflatene er funksjonelle med normal bruksslitasje. TG2 settes med bakgrunn i at det registres sprekker i parkett på soverom i døråpning til balkong, i tillegg registreres det svelleskader på en utforing til balkongdør. Det ble utført overflatesøk med fuktindikator i området, og en aktiv fuktskade kan ikke utelukkes. Eksakt årsak er ikke kjent, men en sannsynlig årsak vurderes å kunne være at døren har stått åpen ved kraftig nedbør. Forholdet bør holdes under oppsikt, for å kartlegge om det er stabilt (tørt).

Det registreres svelleskader på utforing ved balkongdør på soverom.
