# Tilstandsrapport

Enebolig

Utforbakken 14, 2072 DAL

Befaringsdato: 24.07.2025

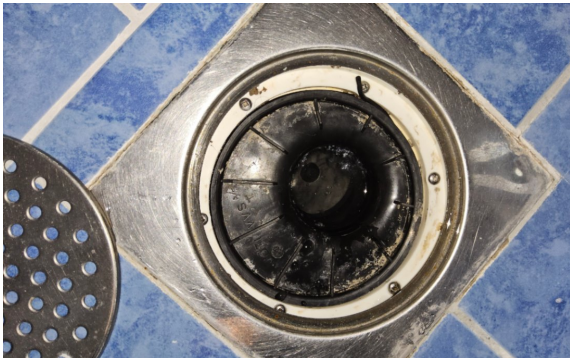
## Vurdering av avvik:

- Overvåk tilstanden jevnlig. For å få tilstandsgrad 0 eller 1 må slukløsningen skiftes ut og sannsynligvis må også membransjiktet skiftes/utbedres. Det er imidlertid vanskelig å si noe om tidspunktet for når dette er nødvendig.
- Det er viktig å merke seg at levetiden til en membran varierer basert på kvalitet, installasjon og bruk. Eldre membraner kan bli sprø og sprekke opp, noe som fører til at de mister sin vanntettende funksjon. Dette kan resultere i vannlekkasjer gjennom vegger og gulv og fuktskader.

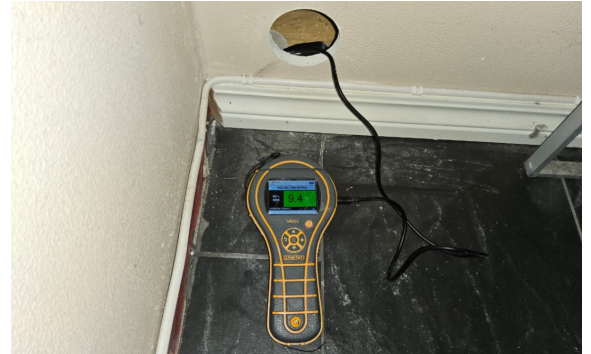
Hulltaking er foretatt uten å påvise unormale forhold. Hulltaking er foretatt på soverom. Fuktkvotemåling (vekt%) i konstruksjonen ble målt til 9.

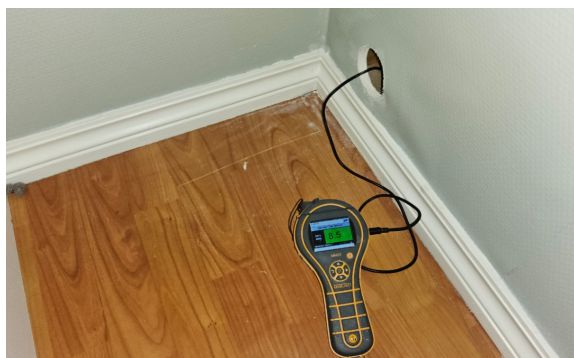
Hulltaking er foretatt uten å påvise unormale forhold. Hulltaking er foretatt i gang. Fuktkvotemåling (vekt%) i konstruksjonen ble målt til 8.

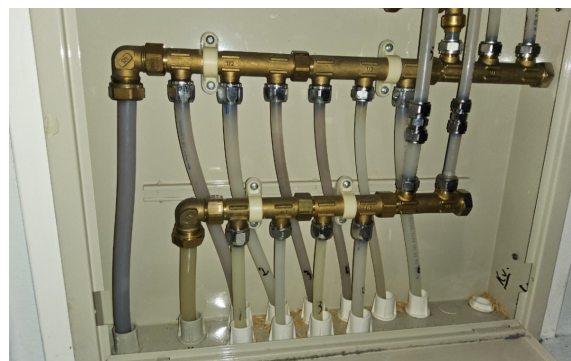
#### Vurdering av avvik:

- Det er ikke behov for utbedringstiltak siden anlegget fungerer i dag, men ut ifra alder kan skader plutselig oppstå på eldre anlegg.
