# Tilstandsrapport

Borettslagleilighet

Gartnerløkka 14 B, 2821 GJØVIK

Befaringsdato: 17.06.2024

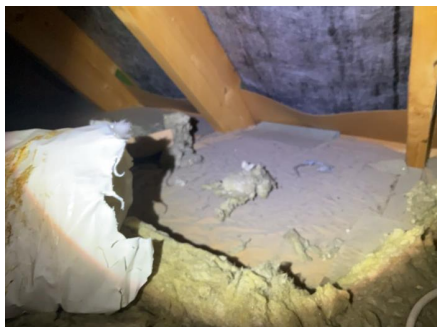
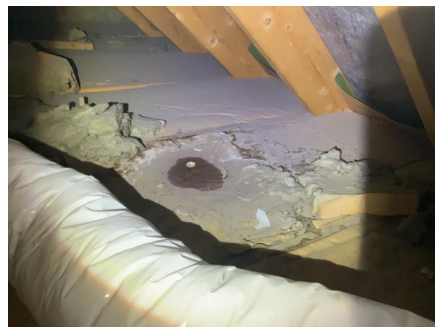
Skrå, isolerte takflater defineres som risikokonstruksjon på grunn av erfaringsmessig høy skadefrekvens. Grunnen til at dette vurderes som risikokonstruksjoner er faren for fukt i konstruksjonene samt ising over tak. Problemene kan forårsakes av for eksempel feil oppbygning av konstruksjoner, manglende lufting m.m.

Fuktmerker er registrert ved gjennomføringer, eier har i etterkant av min befaring hatt fagkyndig innom for å utbedre avviket. Fuktmerker ble opplyst å ha sin årsak i sprekk i luftehatt over tak for ventilasjon.

Fuktmerke på papp over isolasjon ved gjennomføring for ventilasjon i takflaten.

Gjennomføringer i tak må kontrolleres for å kartlegge årsak til misfarging/fuktmerker. Det anbefales å føre jevnlig tilsyn med takkonstruksjon, spesielt ved større nedbørsmengder og/eller snøsmelting.

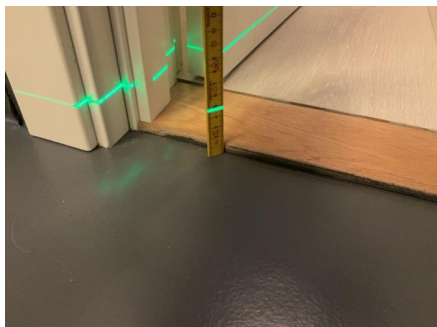
- Det er avvik:
- Gulvet har ikke tilstrekkelig fall mot sluk.

- Tiltak:
- Ved eventuell lekkasje er det fare for at vann ikke føres til sluk. Fuktskader på konstruksjon kan oppstå. Gulvet skal avgrenses av en oppkant med vanntett sjikt på minst 25 mm på alle sider, unntatt mot døråpning der oppkanten må være minst 15 mm over ferdig gulv. Oppkant ved døråpning er under 15mm over ferdig gulv.

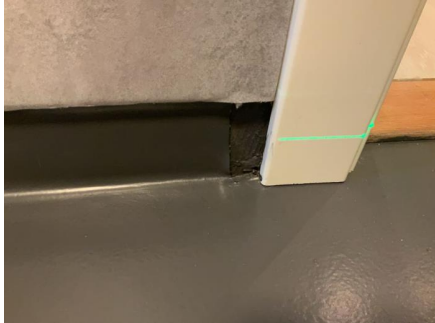
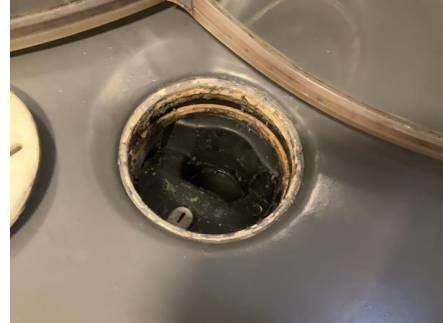
- Det er avvik:
- Gulvbelegg som er våtrommets tettesjikt har skade.
- Sluket har oppnådd mer enn halvparten av forventet brukstid.
- Ut fra alder på våtrommet er mer enn halvparten av forventet brukstid oppnådd på membran/tettesjikt. Membraner har en aldringsprosess og forventet brukstid. Dette kan variere ut fra hvilken type membran som er benyttet og hvilke egenskaper denne har i kombinasjon med selve utførelsen. Bruksintensitet vil også være avgjørende. Risiko for lekkasjer øker med alder.

Utetthet i gulvbelegg ved døråpning.

- Tiltak:
- Gulvbelegg fungerer som våtrommets tettesjikt, skaden vil kunne medføre at vann kan trenge ned til underliggende konstruksjoner, med påfølgende vannskade. Gulvbelegg må utbedres eller skiftes.
- Det er ikke behov for strakstiltak i forhold til sluk, men ut fra alder kan skader og funksjonssvikt oppstå. Kontroller og rengjør sluket regelmessig for å unngå at sluket mister funksjonalitet. Vær oppmerksom på at utett membran og tett sluk kan føre til vannskader.

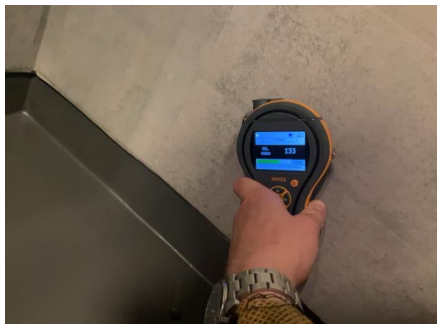
Ved bruk av fuktindikator på utsatte steder registrerte jeg ingen unormale verdier.

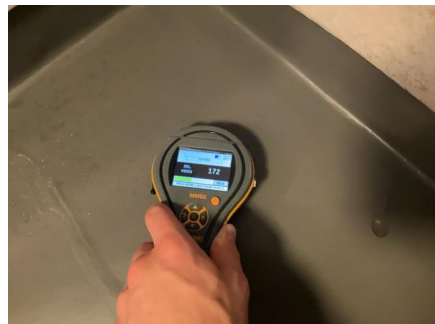
Ved bruk av fuktindikator på utsatte steder registrerte jeg ingen unormale verdier.

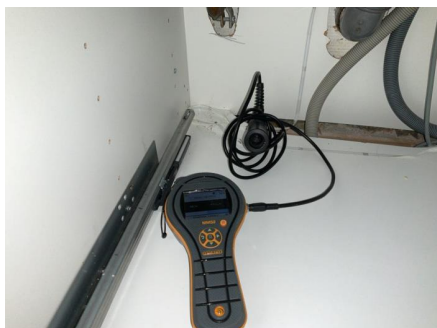
Fuktmåling i tilstøtende konstruksjon er foretatt, målinger tatt ifra kjøkken, under kjøkkenkum i svill.

Ved fuktmåling er det ikke registrert måleverdi som indikerer fukt.

Fuktmåling i svill fra kjøkken.

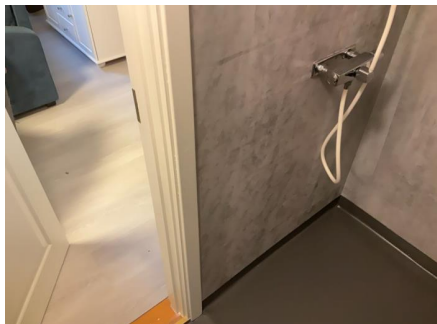
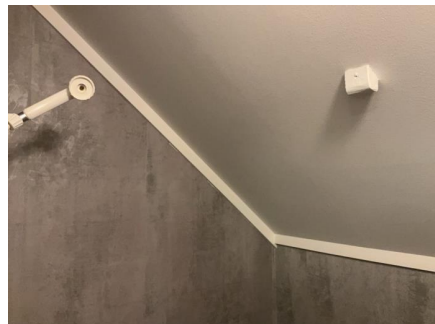
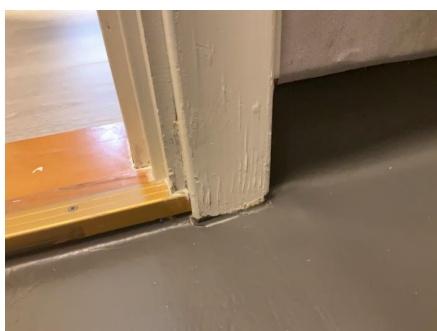
- Det er avvik:
- Det er dør i våtsone.
- Flislagt vegg bak pålimt folie er ikke kontrollert, eventuelle skader/sprekker eller lignende kan ikke vurderes. Ytterligere undersøkelser anbefales.
- Det er uegnet materiale i våtsone.
- Det kan ikke konstateres fuksikker overflate på skråhimling i våtsone.

- Tiltak:
- Dør er eksponert for fuktpåkjenning. Plasseringen i våtsone kan føre til vanninntrengning. Bygningsdelen bør beskyttes mot direkte fuktpåkjenning. Tiltak anbefales for å unngå fuktskader.
- Skråhimling i våtsone er en våtsone og det stilles de samme krav til fuksikre overflater som i øvrige våtsoner. Det er ikke benyttet overflater som egner seg i våtsone og det er ikke dokumentert membran/tettesjikt himlingen. Plasseringen i våtsone kan føre til fuktskader i konstruksjonen, og forkorte brukstiden til materialet. Tiltak anbefales for å unngå fuktskader.

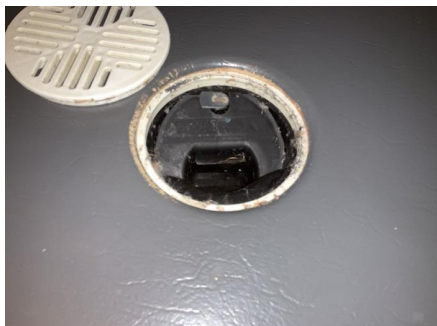
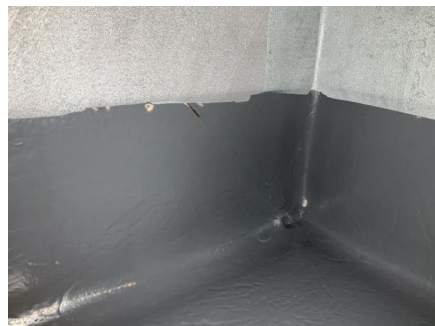
- Det er avvik:
- Sluket har oppnådd mer enn halvparten av forventet brukstid.
- Ut fra alder på våtrommet er mer enn halvparten av forventet brukstid oppnådd på membran/tettesjikt. Membraner har en aldringsprosess og forventet brukstid. Dette kan variere ut fra hvilken type membran som er benyttet og hvilke egenskaper denne har i kombinasjon med selve utførelsen. Bruksintensitet vil også være avgjørende. Risiko for lekkasjer øker med alder.
- Gulvbelegg som er våtrommets tettesjikt har en liten sprekk i skjøt i oppkant.

Liten sprekk i skjøt i oppkant på gulvbelegg.

- Tiltak:
- Det er ikke behov for strakstiltak i forhold til membran/tettesjikt, men ut fra alder kan det ikke utelukkes at skader og funksjonssvikt kan oppstå uten forutgående varsel.
- Det er ikke behov for strakstiltak i forhold til sluk, men ut fra alder kan skader og funksjonssvikt oppstå. Kontroller og rengjør sluket regelmessig for å unngå at sluket mister funksjonalitet.
- Gulvbelegg fungerer som våtrommets tettesjikt, skaden vil kunne medføre at vann kan trenge ned til underliggende konstruksjoner, med påfølgende vannskade. Gulvbelegg må utbedres eller skiftes.

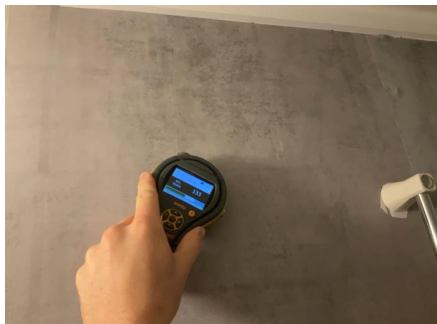
Ved bruk av fuktindikator på utsatte steder registrerte jeg ingen unormale verdier.

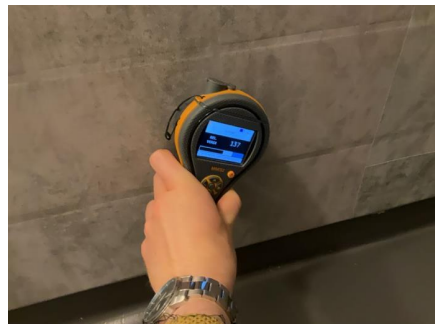
Ved bruk av fuktindikator på utsatte steder registrerte jeg ingen unormale verdier.

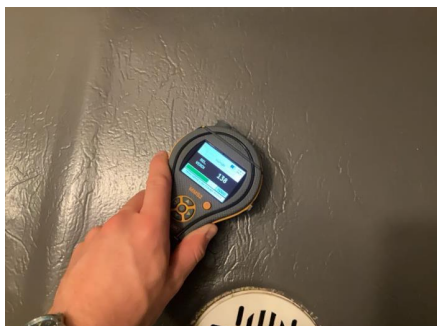
Ved bruk av fuktindikator på utsatte steder registrerte jeg ingen unormale verdier.

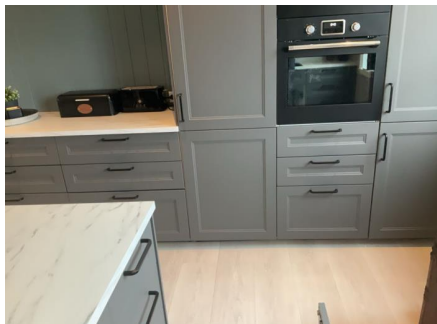
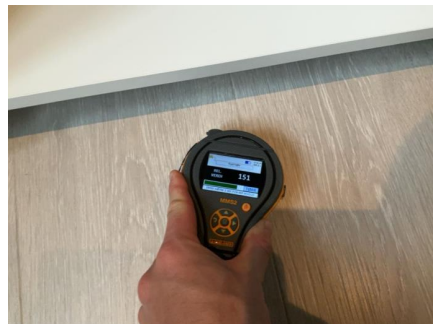
Ved bruk av fuktindikator på utsatte steder registrerte jeg ingen unormale verdier.
