Gartnerløkka 14B, 2821 GJØVIK

Meget tiltalende andelsbolig over to etasjer - 3 soverom - heis - gangavstand til sentrumsfasiliteter.

Befaringsdato: 17.06.2024

Tilstandsrapport

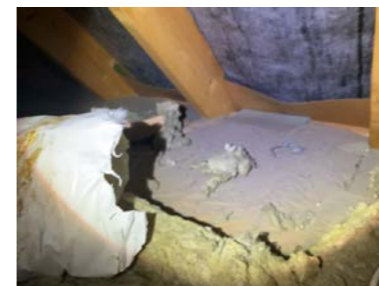
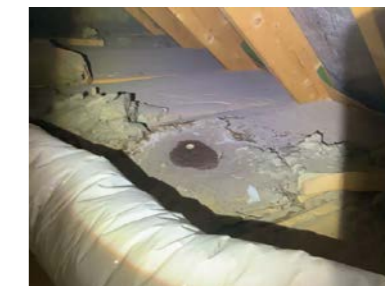
- Det er avvik:
- Tilgjengelige deler av konstruksjonen er delvis inspisert fra luke og lyst med lommelykt. Skrå, isolerte takflater defineres som risikokonstruksjon på grunn av erfaringsmessig høy skadefrekvens. Grunnen til at dette vurderes som risikokonstruksjoner er faren for fukt i konstruksjonene samt ising over tak. Problemene kan forårsakes av for eksempel feil oppbygning av konstruksjoner, manglende lufting m.m. Fuktmerker er registrert ved gjennomføringer, eier har i etterkant av min befaring hatt fagkyndig innom for å utbedre avviket. Fuktmerker ble opplyst å ha sin årsak i sprekk. i luftehatt over tak for ventilasjon.

Fuktmerke på papp over isolasjon ved gjennomføring for ventilasjon i takflaten.

- Tiltak:
- Gjennomføringer i tak må kontrolleres for å kartlegge årsak til misfarging/fuktmerker. Det anbefales å føre jevnlig tilsyn med takkonstruksjon, spesielt ved større nedbørsmengder og/eller snøsmelting.

Gjennomføringer i tak må kontrolleres for å kartlegge årsak til misfarging/fuktmerker. Det anbefales å føre jevnlig tilsyn med takkonstruksjon, spesielt ved større nedbørmengder og/eller snøsmelting.

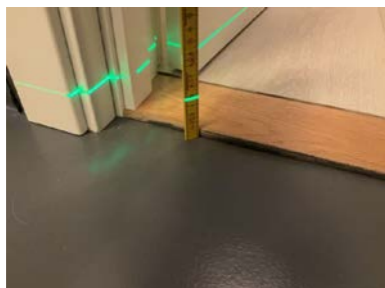
2. ETASJE > BAD

- Det er avvik:
- Gulvbelegg som er våtrommets tettesjikt har skade.
- Sluket har oppnådd mer enn halvparten av forventet brukstid.
- Ut fra alder på våtrommet er mer enn halvparten av forventet brukstid oppnådd på membran/tettesjikt. Membraner har en aldriingsprosess og forventet brukstid. Dette kan variere ut fra hvilken type membran som er benyttet og hvilke egenskaper denne har i kombinasjon med selve utførelsen. Bruksintensitet vil også være avgjørende. Risiko for lekkasjer øker med alder.

Utetthet i gulvbelegg ved døråpning.

- Tiltak:
- Gulvbelegg fungerer som våtrommets tettesjikt, skaden vil kunne medføre at vann kan trenge ned til underliggende konstruksjoner, med påfølgende vannskade. Gulvbelegg må utbedres eller skiftes.
- Det er ikke behov for strakstiltak i forhold til sluk, men ut fra alder kan skader og funksjonssvikt oppstå. Kontroller og rengjør sluket regelmessig for å unngå at sluket mister funksjonalitet. Vær oppmerksom på at utett membran og tett sluk kan føre til vannskader.

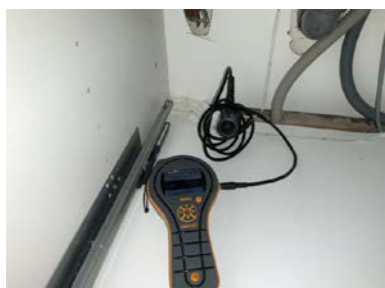
Fuktmåling i svill fra kjøkken.

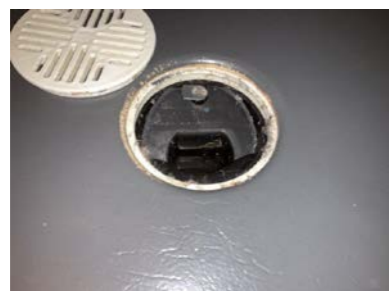
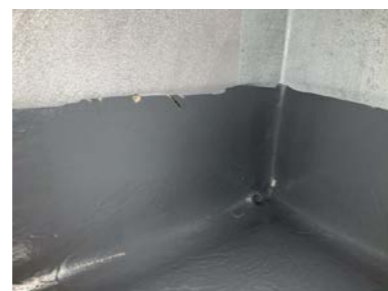
- Gulvbelegg som er våtrommets tettesjikt har en liten sprekk i skjøt i oppkant.

Liten sprekk i skjøt i oppkant på gulvbelegg.

- Tiltak:
- Det er ikke behov for straktiltak i forhold til membran/tettesjikt, men ut fra alder kan det ikke utelukkes at skader og funksjonssvikt kan oppstå uten forutgående varsel.
- Det er ikke behov for straktiltak i forhold til sluk, men ut fra alder kan skader og funksjonssvikt oppstå. Kontroller og rengjør sluket regelmessig for å unngå at sluket mister funksjonalitet.
- Gulvbelegg fungerer som våtrommets tettesjikt, skaden vil kunne medføre at vann kan trenge ned til underliggende konstruksjoner, med påfølgende vannskade. Gulvbelegg må utbedres eller skiftes.

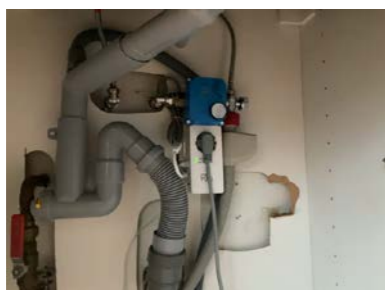
Vannstoppeventil montert under innredning.

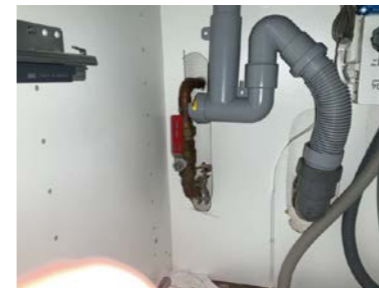
Bilde av hovedstoppekran.
