# Tilstandsrapport

Boligbygg med flere boenheter

Kinogata 32, 2850 LENA

Befaringsdato: 26.08.2024

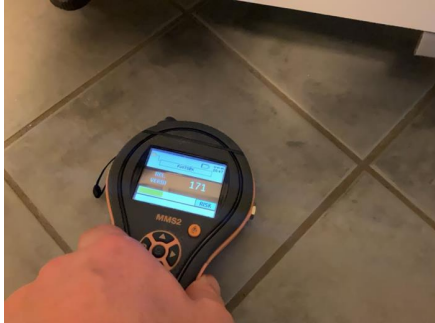
Ved bruk av fuktindikator på utsatte steder registrerte jeg ingen unormale verdier.

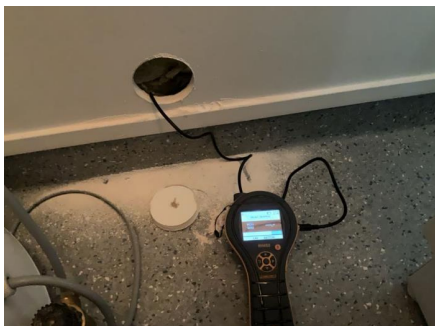
### TG 0 Tilliggende konstruksjoner våtrom

Hulltaking for fuktmåling i tilstøtende konstruksjon er foretatt, hull tatt i vegg på teknisk rom bak dusjkabinettet. Ved fuktmåling er det ikke registrert måleverdi som indikerer fukt. Målingene som er gjort er å betrakte som stikkprøver og sier bare noe om tilstanden i nærheten til området der målingen er utført.

Ved fuktmåling er det ikke registrert måleverdi som indikerer fukt.

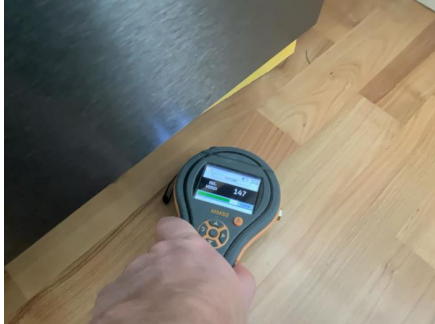
Ved bruk av fuktindikator på utsatte steder registrerte jeg ingen unormale verdier.

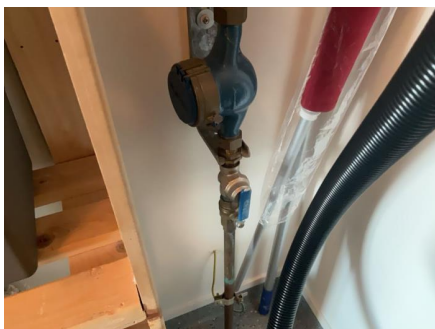
### TG 1 Vannledninger

Synlige vannrør i: Kobber/metall. Plast, rør-i-rør.

Innvendig hovedstoppekran og vannmåler er plassert i teknisk rom.

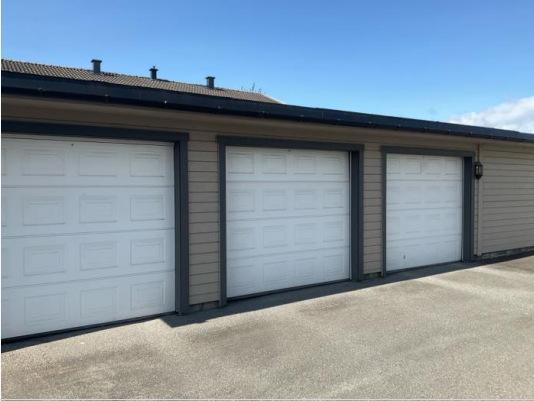
### Garasje

Det er opplyst- og registrert fuktskader i undertaket. Konferer med selger for ytterligere informasjon.
