# TILSTANDSRAPPORT

Nattlandsveien 100 G

5094 BERGEN

23.07.2025

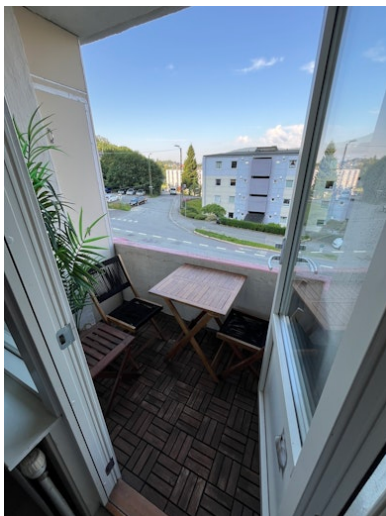
Rekkverk er målt til 84cm, dagens krav til rekkverkshøyde er 100cm.

Rekkverket er for lavt i forhold til dagens krav til rekkverkshøyder.

Det er ikke krav om utbedring av rekkverkshøyde opp til dagens forskriftskrav.

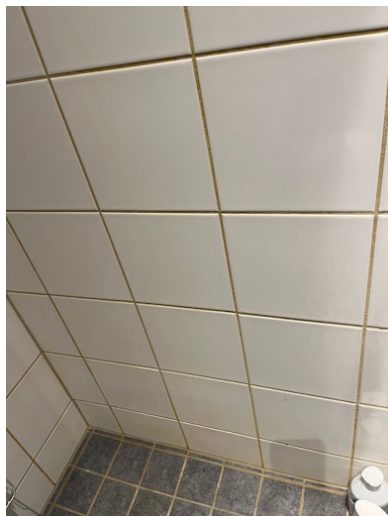
Det er utført kontroll av våtrommets fall med laser. Det er målt fra topp overflate ved dørterskel til topp overflate ved sluk. Det registreres tilnærmet flatt fall utenfor dusjsone.

Oppbygning av fall tilfredstille preakseptert løsning fra TEK17 §13-15 B. 1B.

Ingen skader eller avvik utover normal bruksslitasje avdekket på overflatene.

Noe misfarging i fuger i dusj grunnet såpe, normal bruk.

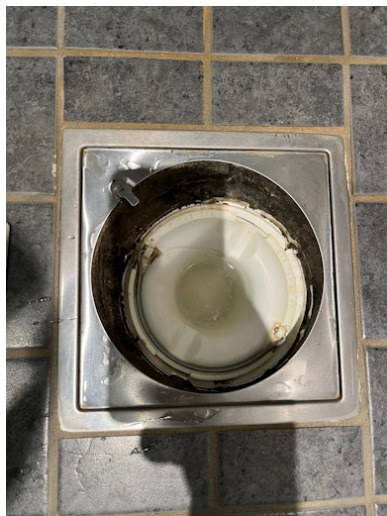
Det er synlig bruk av både membran og mansjett under klemring i sluk.

TG 1

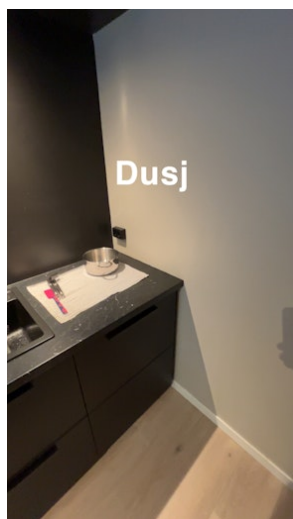
Det er utført søk etter fukt fra tilstøtende rom uten hulltaking. Ingen tegn til forhøyede fuktverdier på baksiden av membran på tilfeldige valgte plasser.

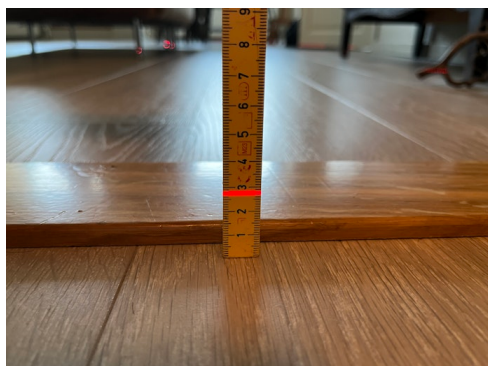
**Etasjeskille:** Målt høydeforskjell på over 15 mm gjennom hele rommet. Tilstandsgrad 2 gis med bakgrunn i standardens krav til godkjente måleavvik. Det ble ved stikkprøver målt mellom 0-30 mm høydeforskjeller gjennom rom i leiligheten. Normalt med hensyn til alder.

Målt høydeforskjell på over 15 mm gjennom hele rommet. Tilstandsgrad 2 gis med bakgrunn i standardens krav til godkjente måleavvik.

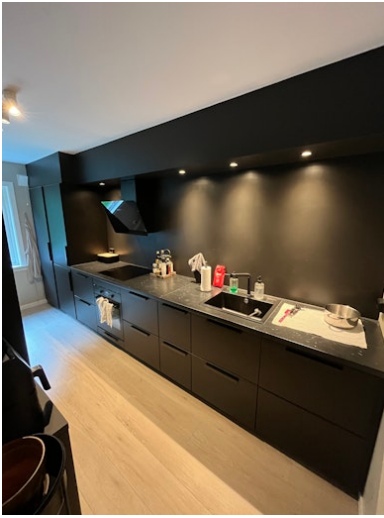
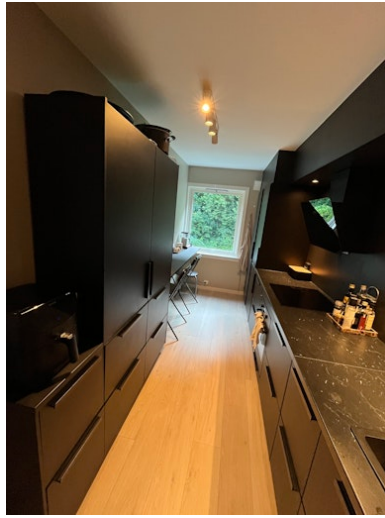
Det er etablert både komfyrvakt over stekesonen og lekkasjevakt under skrog med vanninstallasjoner.

Ved stikkprøvekontroll med fuktindikator på erfaringsmessig utsatte steder ble det ikke registrert negative fuktindikasjoner. Kjøkkenet vurderes å være i bruksmessig god stand med normal bruksslitasje.
