# Tilstandsrapport

Foretningsbygning kombinert boligbygg

Ljørdalsvegen 1831, 2425 LJØRDALEN

Befaringsdato: 02.10.2024

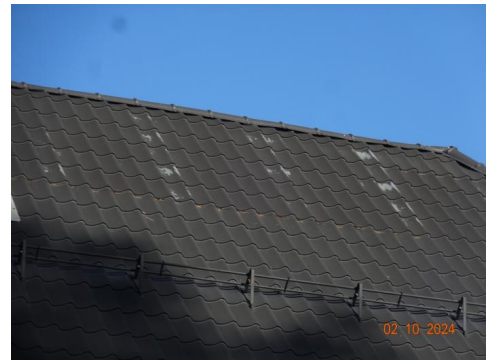
Det er påvist noe rust og flassing på takplatene.  
Malingsavflassing på takplatene.

- Det må foretas tiltak for å lukke avviket.

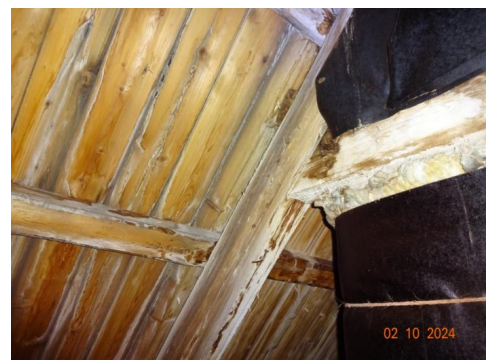
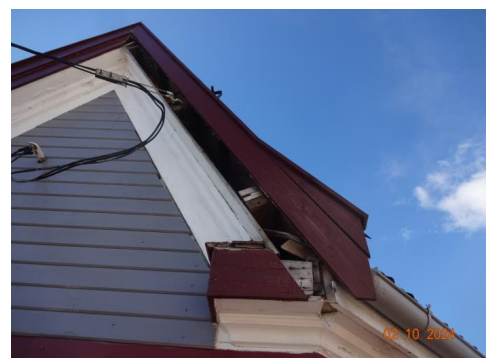
Det er påvist fuktmerker på flere steder i undertak og takkonstruksjoner.

Ved bruk av fuktmåler ble det ikke registrert noe fuktighet.

Antatt etter tidligere fuktproblematikk.

Montere vindskier.

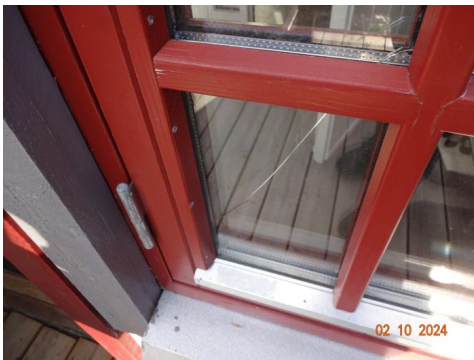
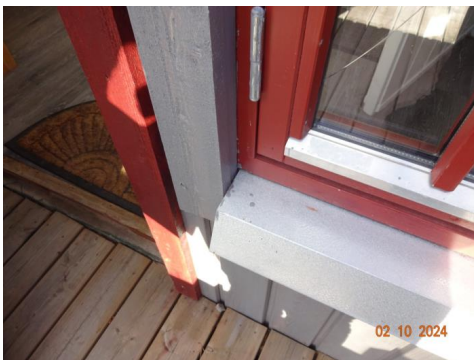
- Det er påvist avvik rundt innsettsdetaljer.
- Det er påvist andre avvik:

Det er påvist sprekk i vindusglass.

- Det må foretas tiltak for å lukke avviket.

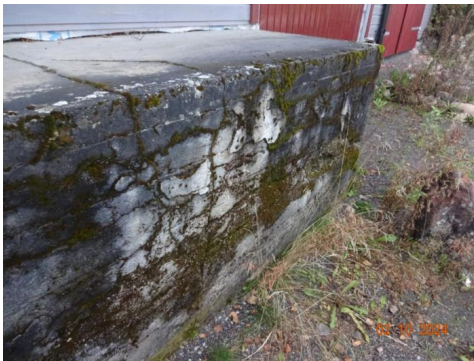
- Det er ikke montert rekkverk.
- Det er påvist andre avvik:

Det påvist sprekker og mosegroing i støpt dekke.

- Det må foretas tiltak for å lukke avviket.
- Rekkverk må monteres for å lukke avviket.

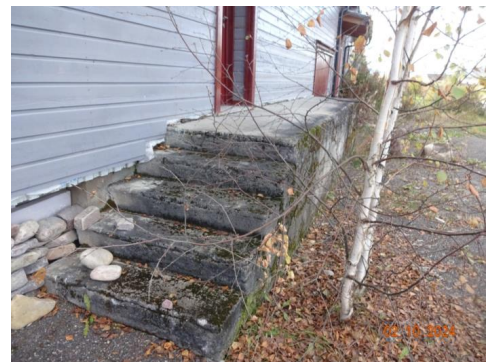
- Det er ikke montert rekkverk.
- Sprekker og mosegroing i støpt trapp.

- Rekkverk må monteres for å lukke avviket.

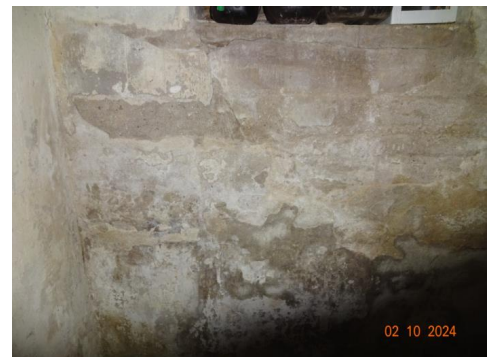
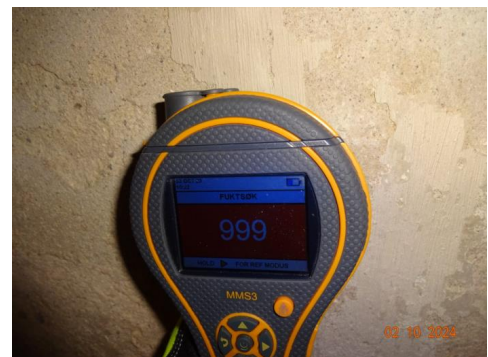
- Det er påvist indikasjoner på noe fuktgjennomtrenging i kjellergulv.
- Det er påvist indikasjoner på noe fuktgjennomtrenging inn i kjellermur.
- Det er påvist andre avvik:

Steder med saltutslag på kjelleryttervegger, etter fuktgjennomgang i veggene.

Saltutslag dannes når fuktighet trenger gjennom murkonstruksjoner og transporterer saltmineraler ut til overflaten. Når vannet fordampes blir det krystalliserte saltet liggende igjen på overflaten av murverket eller betongen.

Det er foretatt fuktøk med fuktindikator i kjeller. Ved bruk av fuktindikator ble det målt fuktvariasjoner.

Sprekker og avskalinger i innvendig murpuss.

- Det påviste fuktnivå gir grunn til å overvåke konstruksjonen jevnlig for å se utvikling over tid, og eventuelt foreta tiltak for å unngå fuktskader.

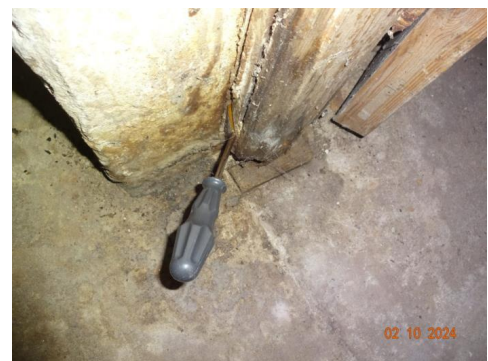
Det er påvist råteskade i karm til innerdør i kjeller.

- Det må foretas tiltak for å lukke avviket.

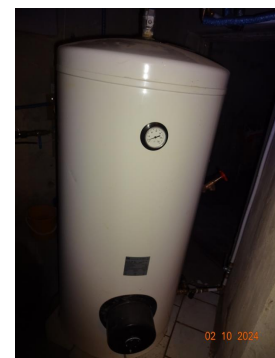
Varmtvannsbereider plassert i kjeller, 200 liter. Ukjent alder.  
Ikke fast tilkoblet.

- Det bør etableres tilfredsstillende el-tilkobling etter gjeldende forskrift.

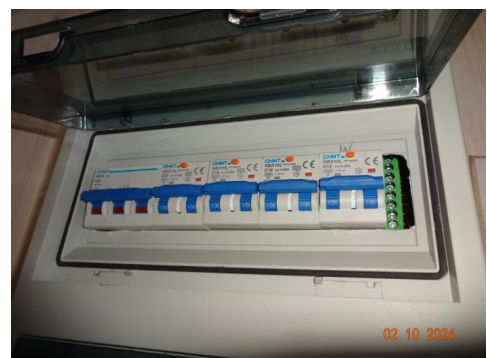
Tilstandsgrad 3 er satt på grunn av løse ledninger og sprekker i stikkontakter ved kjøkken i 2.etasje. Se bilder av løse ledninger.
