**Hjørnet Cafe selges! Kombinert  
forretning/bolig-bygg beliggende  
ved Fylkesveg 2170.**

# Tilstandsrapport

Befaringsdato: 02.10.2024

## FORETNINGSBYGNING KOMBINERT BOLIGBYGG

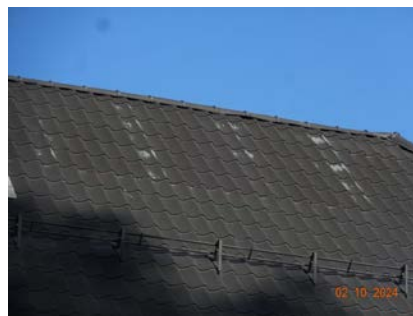
Det er påvist noe rust og flassing på takplatene.  
Malingsavflassing på takplatene.

- Det må foretas tiltak for å lukke avviket.

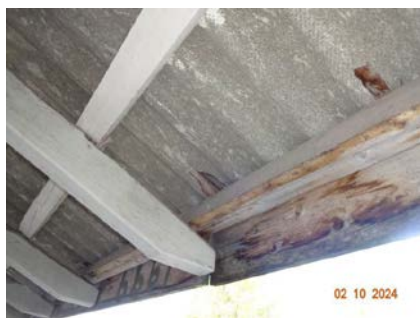
- Det er påvist andre avvik:

- Det er ikke behov for utbedringstiltak.

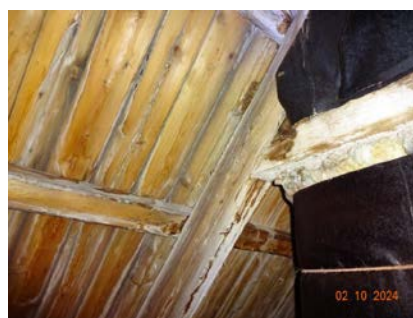
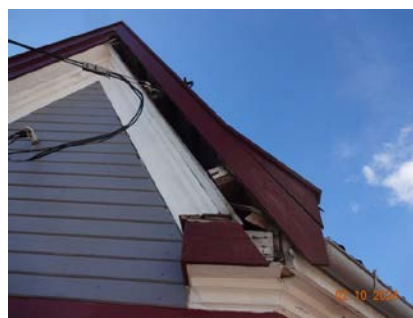
Det er påvist fuktmerker på flere steder i undertak og takkonstruksjoner.

Ved bruk av fuktmåler ble det ikke registrert noe fuktighet.

Antatt etter tidligere fuktproblematikk.

Montere vindskier.

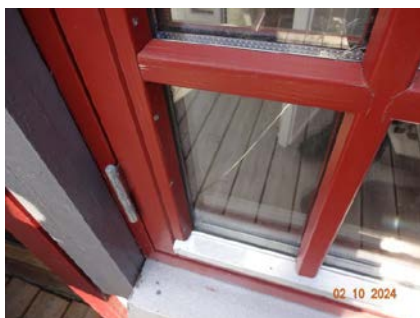
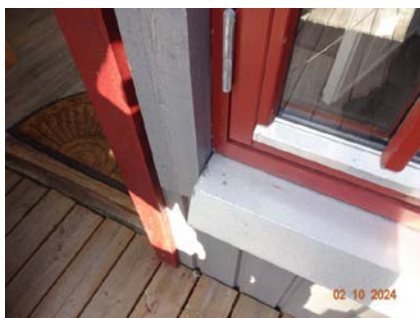
- Det er påvist avvik rundt innsetningsdetaljer.
- Det er påvist andre avvik:

Det er påvist sprekke i vindusglass.

- Det må foretas tiltak for å lukke avviket.

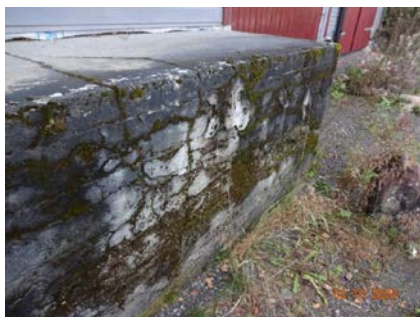
- Det er ikke montert rekkverk.
- Det er påvist andre avvik:

Det påvist sprekker og mosegroing i støpt dekke.

- Det må foretas tiltak for å lukke avviket.
- Rekkverk må monteres for å lukke avviket.

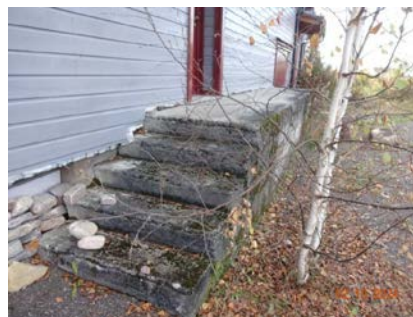
Sprekker og mosegroing i støpt trapp.

- Rekkverk må monteres for å lukke avviket.

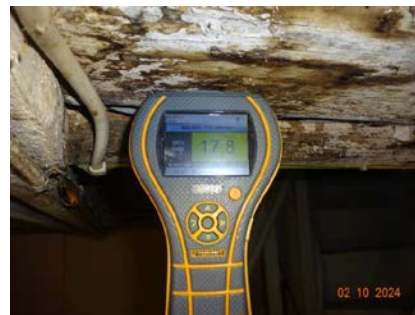
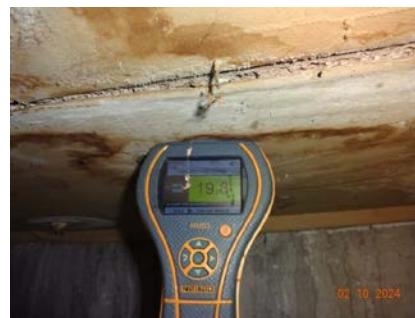
- Målt høydeforskjell på over 15 mm gjennom hele rommet.  
Tilstandsgrad 2 gis med bakgrunn i standardens krav til godkjente måleavvik.

- Målt høydeforskjell på over 30 mm gjennom hele rommet.  
Tilstandsgrad 3 gis med bakgrunn i standardens krav til godkjente måleavvik.

Det er påvist fuktmerker i himling over kjeller i eldre del. Ved bruk av fuktmåler ble det registrert noe fuktighet.

- For å få tilstandsgrad 0 eller 1 må høydeforskjeller rettes opp. Det vil imidlertid sjelden være økonomisk rasjonelt som et enkeltstående tiltak i en bolig som dette. Dersom boligen en gang skal renoveres, kan man vurdere slike tiltak.

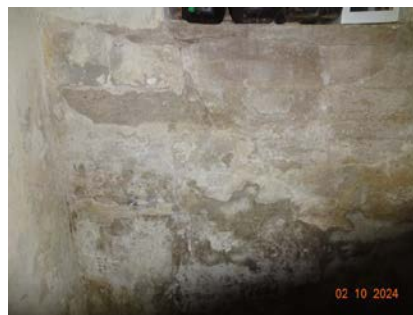
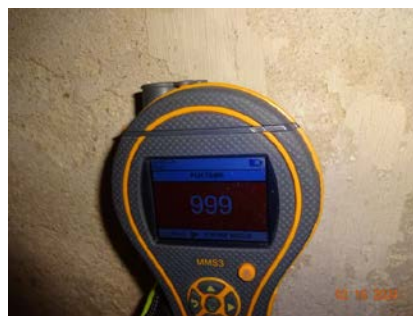
- Det er påvist indikasjoner på noe fuktgjennomtrenging i kjellergulv.
- Det er påvist indikasjoner på noe fuktgjennomtrenging inn i kjellermur.
- Det er påvist andre avvik:

Steder med saltutslag på kjelleryttervegger, etter fuktgjennomgang i veggene.

Saltutslag dannes når fuktighet trenger gjennom murkonstruksjoner og transporterer saltmineraler ut til overflaten. Når vannet fordampes blir det krystalliserte saltet liggende igjen på overflaten av murverket eller betongen.

Det er foretatt fuktsøk med fuktindikator i kjeller. Ved bruk av fuktindikator ble det målt fuktvariasjoner.

Sprekker og avskalinger i innvendig murpuss.

- Det påviste fuktnivå gir grunn til å overvåke konstruksjonen jevnlig for å se utvikling over tid, og eventuelt foreta tiltak for å unngå fuktskader.
