# Tilstandsrapport

Enebolig

Revfaret 15, 6657 RINDAL

Befaringsdato: 01.04.2025

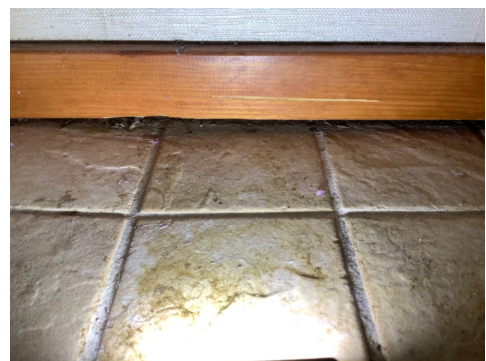
### 1. ETASJE > BAD

- Våtrommet må totalrenoveres. Alle forhold med tettesjikt, våtsone, sluk m.m. må dokumenteres.

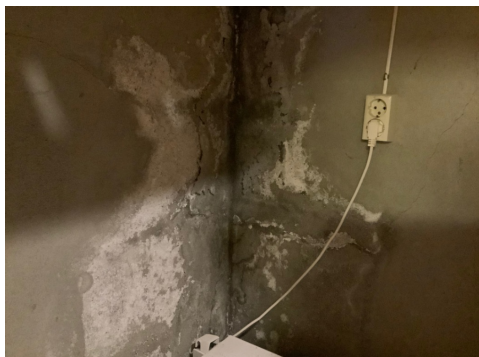
## ! TG 2 Grunnmur og fundamenter

Det registreres stedvis riss, men disse vurderes til ikke å ha konstruksjonsmessig betydning.
