Tilstandsrapport

Boligbygg med flere boenheter

Parkveien 70 , 1940 BJØRKELANGEN

Befaringsdato: 23.04.2026

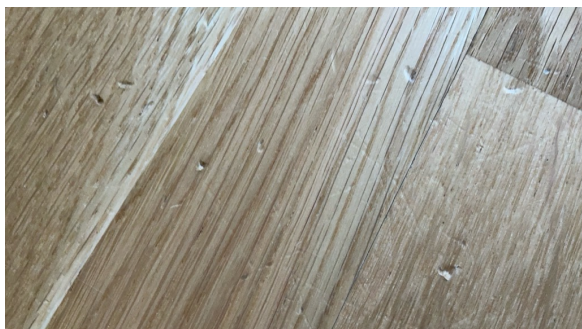
🚩 TG 2 Overflater

Innvendig er det gulv av parkett. Veggene har malte flater. Innvendige tak har malte flater.

Det er synlig stedvis merker og noe hakk i parkett.

Det anbefales å utbedre skader ved å bruke reparasjonsvoks lokalt, eventuelt slipe eller bytte parkett for å lukke avviket og forhindre at skadene utvikler seg videre over tid.

Overflater bør pusses opp eller skiftes der det anses nødvendig. Slitasje på overflater har normalt lav konsekvensgrad, men kan påvirke estetikk og brukervennlighet. Ny eier vurderer selv behovet for oppgradering.

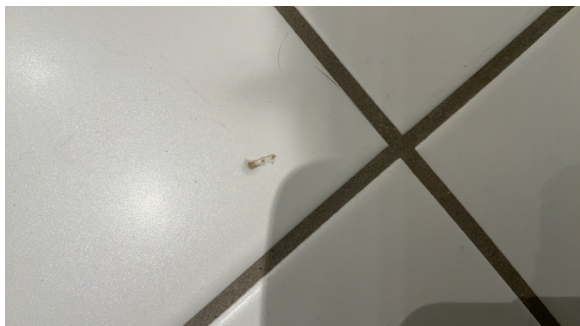
TG 2 Overflater Gulv

Gulvet er flislagt. Rommet har elektriske varmekabler. Fall mot sluk er målt til 40 mm. Høydeforskjell fra toppen av sluket til toppen av membranen ved dørterskelen er 40 mm.

Det er synlig hakk i overflate på 1 flis.

Det er ingen konsekvens

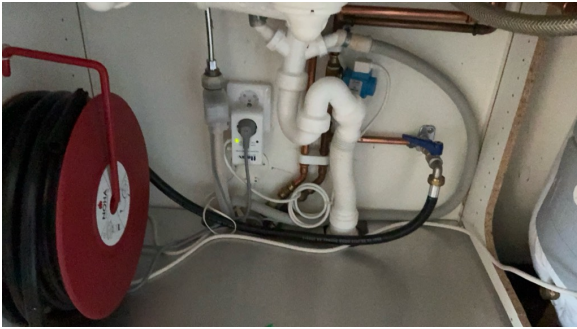
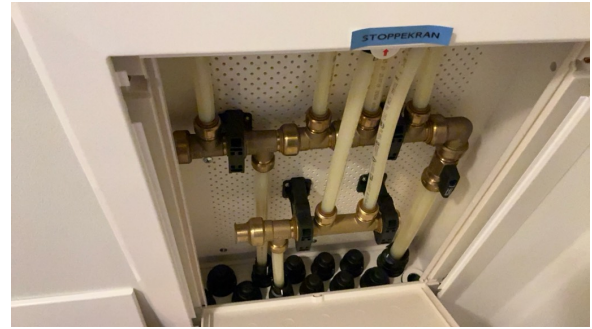
TG 2 Vannledninger

Innvendige vannledninger er av plast (rør i rør). Det er besiktiget i rørskap.

- Rørkursene på rør-i-rør systemet på vannledninger er ikke merket.

- Rørkurser på rør-i-rør system bør merkes.

Rørkursene på rør-i-rør systemet bør merkes, slik at det er enkelt å identifisere hvilket rør som går hvor ved behov for utskifting eller ved en eventuell lekkasje. Manglende merking kan føre til unødvendig tidsbruk og økt risiko for feil ved reparasjoner, samt forsinkelser ved utbedring av lekkasjer.
