Tilstandsrapport

Leilighet

E.J.Berghs veg 25 A, 2316 HAMAR

Befaringsdato: 13.08.2024

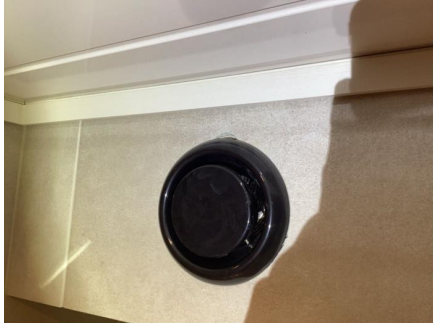
Selgers opplysning:
Hull i flis over ventil er på grunn av det ble lagt opp strøm til elektrisk vifte.
Men dette var ikke lov og montere. Vanlig ventil ble da montert.

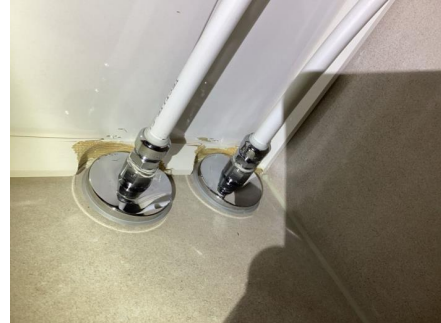
Ufagmessig utførelse på list ved gjennomføring. Lite sår i himling.

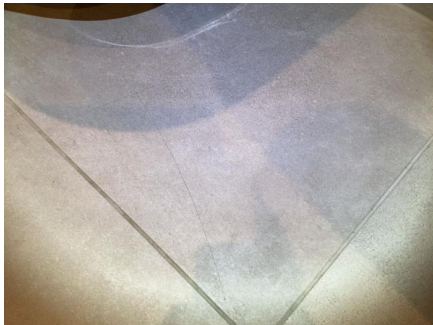
- Det er påvist sprekker i fliser.

Avviket forkorter brukstiden på våtrommet.

Sprekt flis under toalett.

- Det må gjøres tiltak for å utbedre avviket.

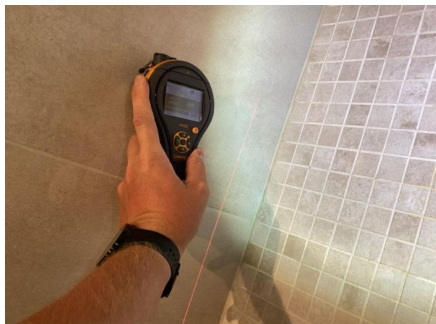
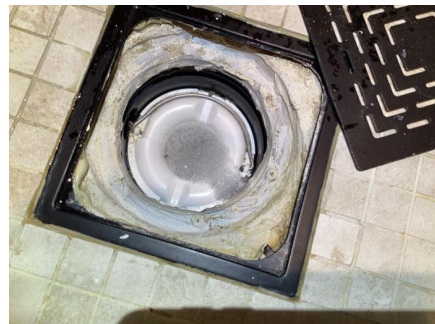
Ved bruk av fuktindikator på utsatte steder registrerte jeg ingen unormale verdier, dusj var nylig brukt. Sluk.

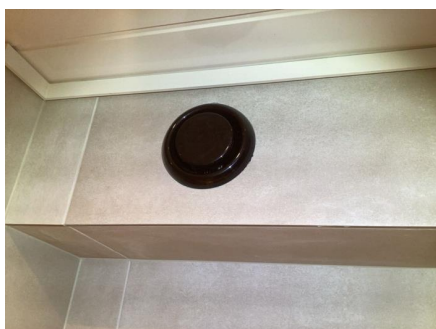
Ved test av avtrekksvifte som beskrevet i NS3600, fungerte viften ikke som tiltenkt.

Jeg anbefaler kontroll utført av fagperson.

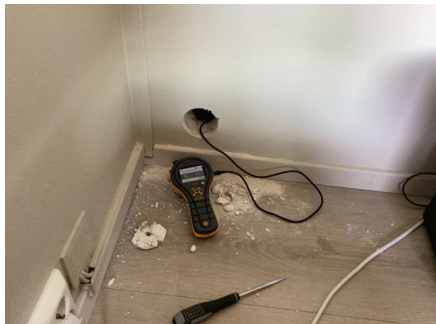
Ved fuktmåling ble det registrert tørre verdier.

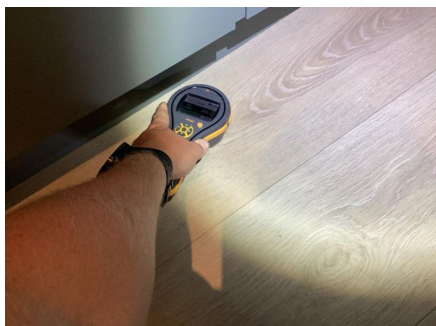
Ved bruk av fuktindikator registrerte jeg ingen unormale verdier.

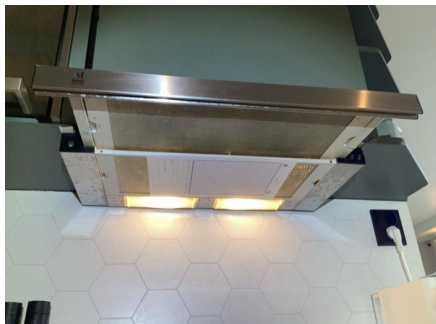
Ved test av avtrekksvifte som beskrevet i NS3600, fungerte viften som tiltenkt.

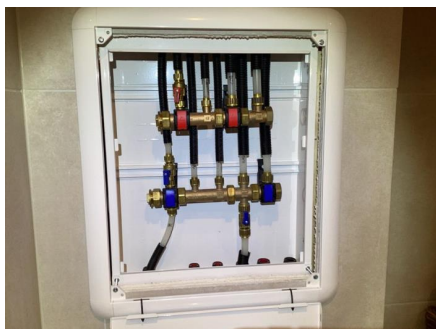
Stoppekran i fordelersskap på bad.

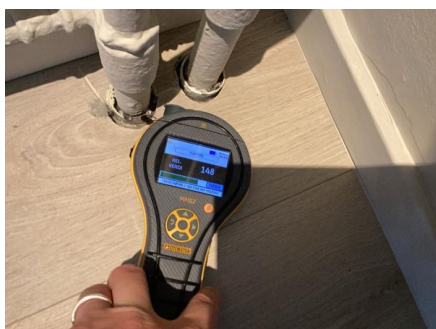
Ved bruk av fuktindikator på utsatte steder registrerte jeg ingen unormale verdier.

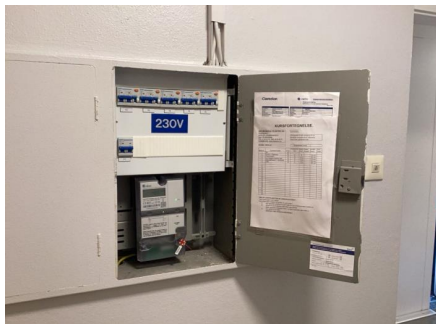
Sikringsskap lokalisert i felles gang.
