Tilstandsrapport

Enebolig med leilighet

Mildevegen 84, 5259 HJELLESTAD

Befaringsdato: 03.04.2024

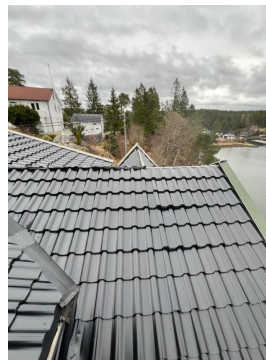
- Mer enn halvparten av forventet brukstid er passert på taktekingen.
- Mer enn halvparten av forventet brukstid er passert på undertak.
- Det er avvik:

Mangler mønebeslag

Møneplater må monteres.
Lokal utbedring av avvik.

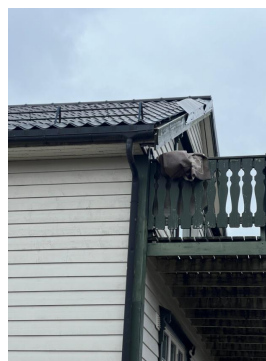
Gavlbeslag er blåst av

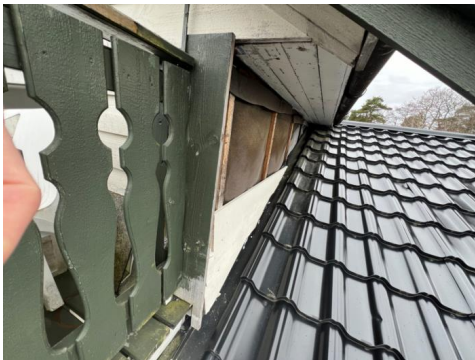
- Det er ingen eller liten lufting i nedre kant av kledning mot grunnmur.
- Det er påvist fuktskader i veggkonstruksjonen.
- Det er ingen lusing/musebånd i nedre kant av konstruksjon.

- Musebånd/lusing må etableres.
- Lokal utbedring må utføres.
- Det bør foretas tiltak for å bedre lufting av kledningen.

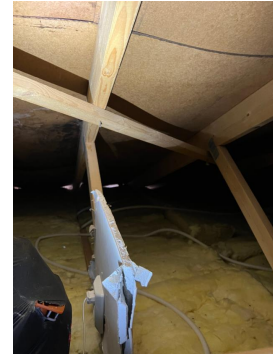
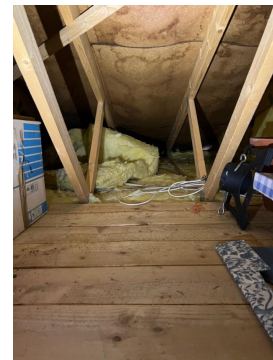
Tresperr av ca. 4x5 sperr. Isolert mot hoveddel. Delvis understøttede takkonstruksjonen. Eldre fuktmerker. Noe fukt på sutak ved åpning pipegjennomføring.

- Det er påvist fuktskjolder/skader i takkonstruksjonen.

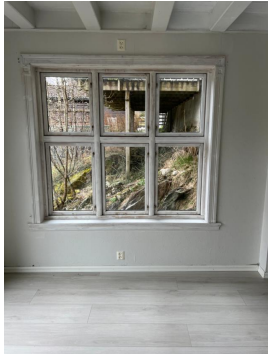
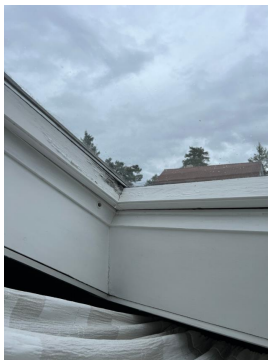
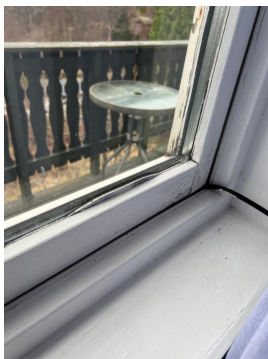
2 veluxvinduer i 2 etg. Disse er punktert og har tegn til fuktskade. Vinduer i kjeller av ukjent alder.

- Det er påvist at enkelte vinduer er vanskelig å åpne/lukke.
- Karmene i vinduer er slitte og det er sprekker i trevirket.
- Det er påvist noen glassruter som er punktert eller sprukne.
- Det er påvist tegn på innvendig kondensering av enkelte vindusglass.
- Det er avvik:

Det har tidligere vært lekkasje ved et vindu på soverom i 1. etg. Dette var i forbindelse med altandør til altan i 2. etg. Isoleringsevne er svekket grunnet alder.

Lokal utbedring av avvik.

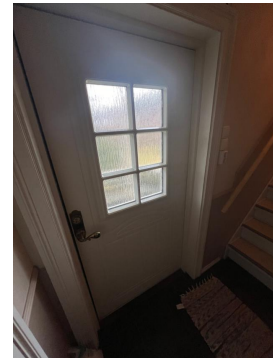
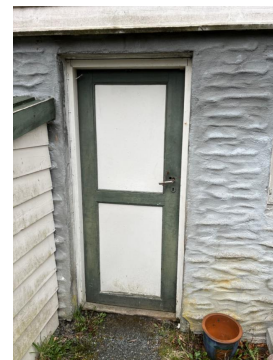
- Karmene i dører er værslitte utvendig og det er sprekker i trevirket.
- Det er påvist tegn på innvendig kondensering av enkelte glass.
- Det er påvist avvik rundt innsetningsdetaljer.
- Det er påvist dører som er vanskelig å åpne eller lukke.

- Det må foretas lokal utbedring.
- Det må påregnes noe vedlikehold og at enkelte dører må skiftes ut.

Det bør settes inn nytt glass i ytterdør som mangler 2-lags glass.

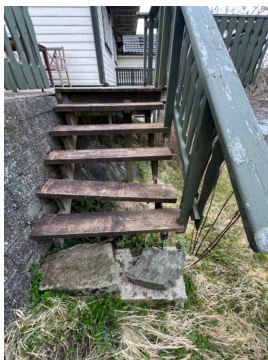
- Rekkverkshøyder er under dagens forskriftskrav til rekkverk i trapper.
- Det er ikke montert rekkverk.
- Åpninger i rekkverk er ikke i henhold til krav i dagens forskrifter.
- Det er påvist andre avvik:

Det er skader på støpt trapp til inngangsparti.

- Det må foretas tiltak for å lukke avviket.
- Det er ikke krav om utbedring av rekkverkshøyder opp til dagens krav.
- Rekkverk må monteres for å lukke avviket.

Trinn i støpt trapp bør oppgraderes.

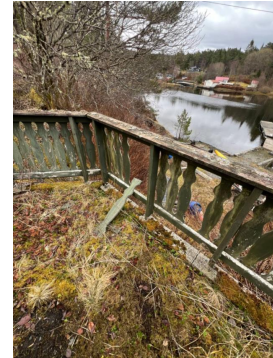
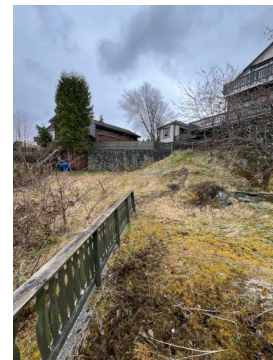
Utvendig bod under inngang på ca. 9,3 m².
Dukkehus på tomten.
Gjerder i hage har behov for oppgradering.

Det må påregnes vedlikehold og oppgradering av gjerder i hagen.

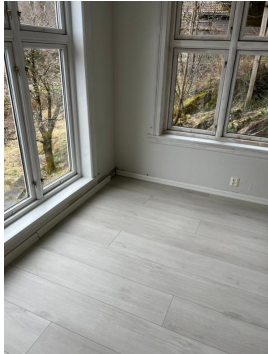
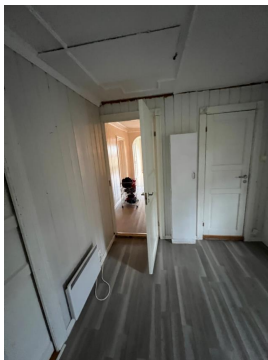
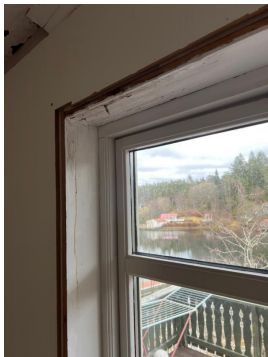
- Overflater har en del slitasjegrad utover det en kan forvente.
- Det er stedvis påvist synlige skader på overflater.
- Det er avvik:

Det er synlig fukt i takplater og vegg på arken i 2. etasje.
Slitasje på overflater, manglende listverk og uferdige konstruksjoner.

Himlingene bør åpnes opp for mer undersøkelser rundt fuktinntregningen.

Lokal utbedring av avvik.

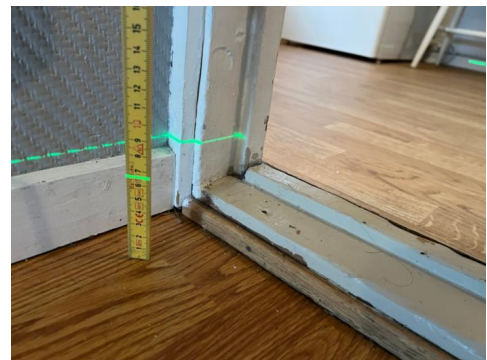
Eier har skiftet en etasjeskiller ved utbedring av lekkasjeskade. Noen synlige skjevheter og noe høydeforskjell i forbindelse med dette.

- Målt høydeforskjell på mellom 10 - 20 mm innenfor en lengde på 2 meter. Tilstandsgrad 2 gis med bakgrunn i standardens krav til godkjente måleavvik.
- Målt høydeforskjell på over 20 mm innenfor en lengde på 2 meter. Tilstandsgrad 3 gis med bakgrunn i standardens krav til godkjente måleavvik.
- Målt høydeforskjell på over 30 mm gjennom hele rommet. Tilstandsgrad 3 gis med bakgrunn i standardens krav til godkjente måleavvik.

Skjevheter registrert i gang 2. etasje.

- For å få tilstandsgrad 0 eller 1 må høydeforskjeller rettes opp. Ytterligere undersøkelser må foretas for å få kartlagt omfanget for utbedring.

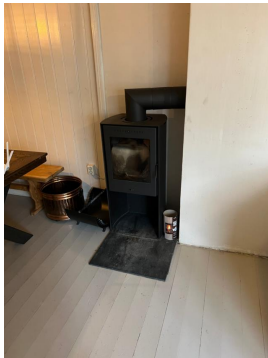
Vedovn kjøkken 1. etasje.

Det var ingen tegn til sprekker eller skader på pipe eller brannmurer. Noe eldre fuktmerker og sperr på sutaket flere steder.

- Det er påvist sprekker og/eller riss i pipe.
- Pipevanger er ikke synlige.
- Det er påvist andre avvik:

- Det må foretas tiltak for å lukke avviket.
- Pipevanger må gjøres tilgjengelig.

Det anbefales kontroll av ildstedene og pier før de tas i bruk.

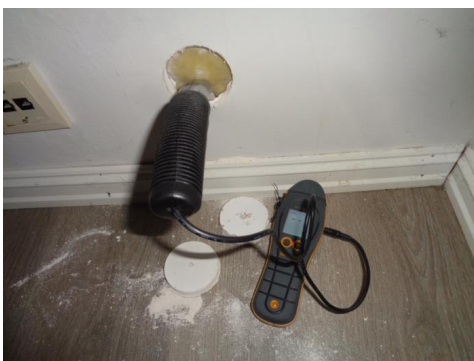
Gulvet har plater og har parkett. Veggene har plater og panel. Hulltaking er foretatt uten å påvise unormale forhold. Hulltaking er foretatt i stue og hobbyrom. Fuktkvotemåling (vekt%) i konstruksjonen ble målt til 14. Det er synlig dampsperre og isolasjon i konstruksjonen. Dette kan være risikokonstruksjoner og bør kontrolleres over tid. Innvendig inforing av grunnmur er generelt å regne som en risikokonstruksjon med hensyn til eventuell fuktransport i konstruksjon. Ved hulltaking er det bare en mindre del av konstruksjonen man får kontrollert, det er derfor ingen garanti mot avvik i området.

Fuktmåling i stue

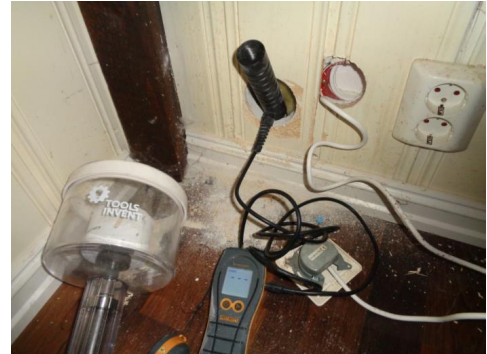
Fuktmåling i hobbyrom

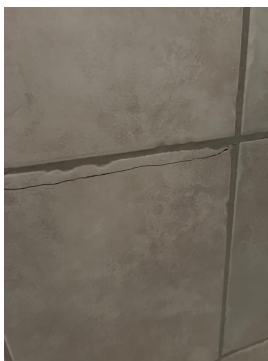
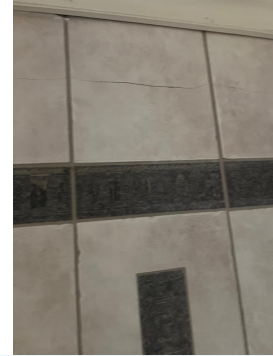
- Det er påvist sprekker i fliser.

Det er sprekk i noen fliser på vegg ved toalett.
Løse fuger ved drop til kjeller.

- Våtrommet fungerer med dette avviket.
- Fliser må skiftes.

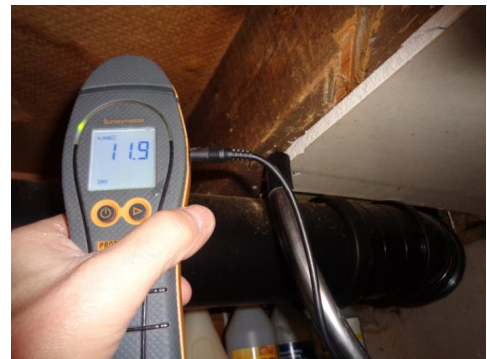
Det ble ikke avdekket fukt eller andre negative symptomer i kontrollert område.

Fuktmåling utført fra kjellerrom

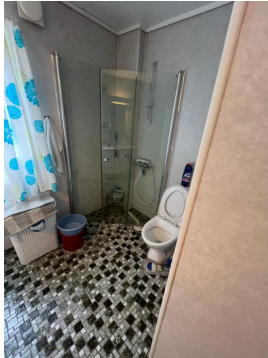
Bad 2 etasje.

Sistene fra toalett lekker/renner. Generell beskrivelse:

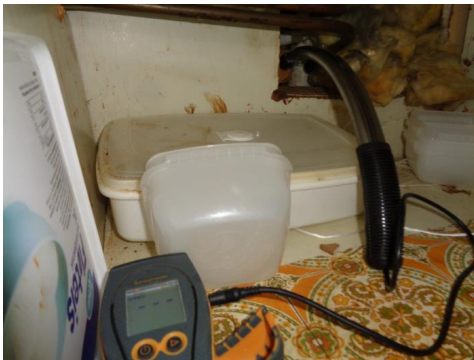
Hulltaking utført i kjøkken inn mot dusjssone i bad. Det ble ikke avdekket fukt eller andre negative symptomer i kontrollert område.

Fuktmåling utført i fra kjøkken

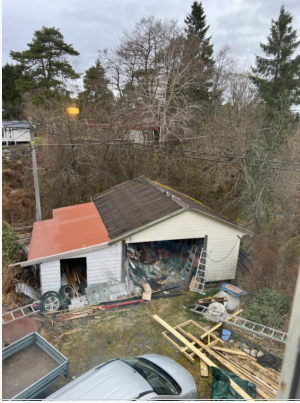
Det er ikke innsatt port i garasjen.

Det er lekkasje fra yttertaket. Dårlig yttertak. medfører at det er fukt i trevirke i garasjen. Påkostninger og oppgraderinger må påregnes.

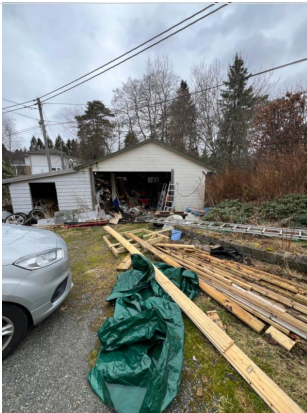
Garasjen er oppført i betong- og trekonstruksjoner. Saltak. Trekket med takplater. Liggende og stående malt trekledning. Tresperr. Garasjen mangler port.

Det lekker fra yttertaket. Bør skiftes dette både på lager og i garasjen.

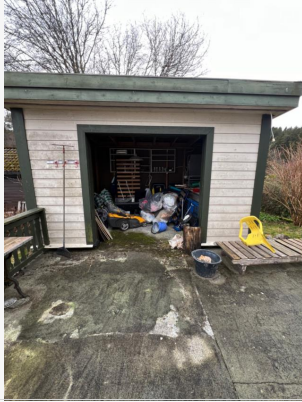
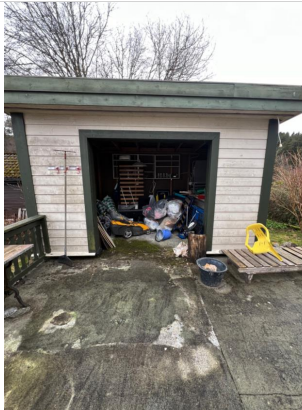
Uthus oppført i trekonstruksjoner. Tresperr med takplater. Liggende malt trekledning. Innsatt 2 vinduer. Åpent uthus. Noe fuktmerker i sutaksplater i uthus.
