# Tilstandsrapport

📍 Torggata 131C , 2317 HAMAR

# gnr. 1, bnr. 7415, snr. 1

Rapportdato: 20.01.2026

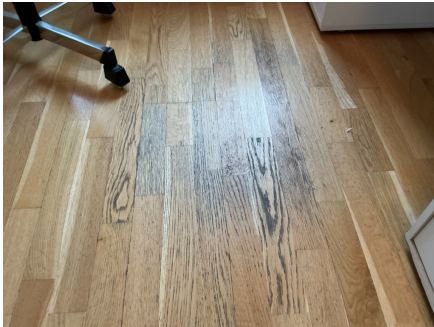
Basert på alder vurderes innvendige overflater i hovedsak å være funksjonelle med normal bruksslitasje. TG2 er valgt med bakgrunn i enkelte lokale områder med sterk slitasje i parkettgulv, samt stedvis knirk i parkettgulv. Det er videre registrert riss i hjørner på vegger og himling, samt i overgang vegg/himling. Dersom forholdet forblir uendret, foreligger det økt risiko for ytterligere slitasje i gulvoverflatene og at rissene blir mer fremtredende over tid.

Slitasje på gulv.

Forholdene påvirker i hovedsak overflatenes utseende og brukeropplevelse. Slitte partier i parkett kan utbedres lokalt eller skiftes ved behov, og knirk kan reduseres gjennom justering eller lokale tiltak i gulvkonstruksjonen. Riss kan tettes og overflatebehandles ved behov, særlig i hjørner og overganger.

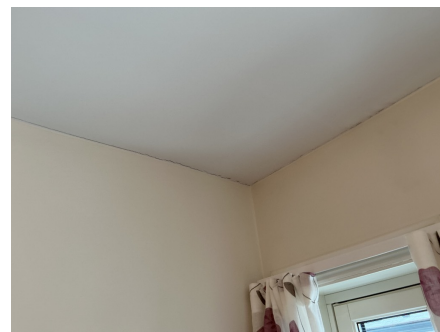
Riss i overgang vegg/himling.

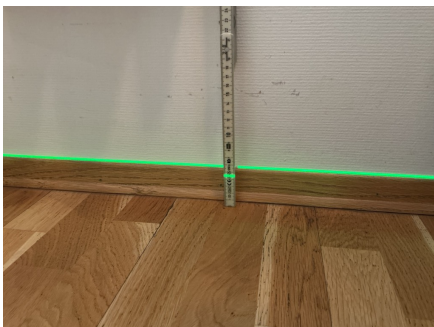
Etasjeskiller er av betongdekke. Kontroll av etasjeskille utføres med nivelleringslasere. Det tas stikkprøver i to retninger i minst to rom per etasje der det lar seg gjøre. Ingen vesentlige avvik ble registrert. Målt lokalt avvik er <10mm og totalt avvik <15 mm pr. rom.

Etasjeskillet er kontrollert med nivelleringslasere.

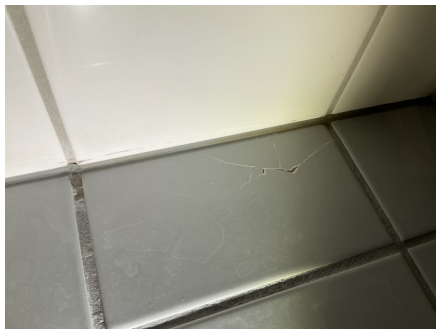
Det er registrert sprekk i gulvflis i dusjsonen og tegn til bomlyd i enkelte gulvfliser. Høydeforskjell mellom topp sluk og topp flis ved dør er målt til 20 mm, som er under anbefalt nivå. Det kan ikke verifiseres at membran har tilstrekkelig oppbrett mot terskel. Det er videre registrert tilnærmet flatt gulv fra servant mot terskel. Dersom forholdet forblir uendret, foreligger det økt risiko for fuktbelastning i gulvkonstruksjonen og tilstøtende bygningsdeler.

Sprekk i gulvflis.

Forholdene gir redusert sikkerhet mot vannpåvirkning. Det anbefales å etablere dusjkabinett som et midlertidig risikoreduserende tiltak for å begrense vannbelastning på gulv og vegger. Ved fremtidig oppgradering bør gulvoppbygning og membran utbedres slik at tilfredsstillende fallforhold og tettesjikt oppnås.

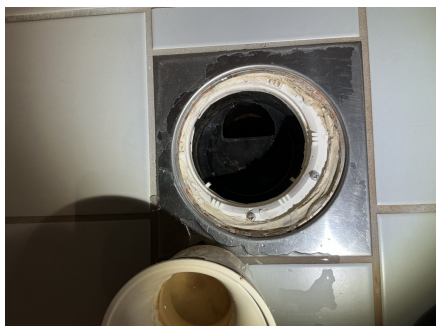
Membran/tettesjikt kan ikke konstateres, da disse ikke er synlige og det ikke foreligger dokumentasjon. Basert på alder vurderes membran /tettesjikt å ha passert mer enn halvparten av forventet brukstid. Dersom forholdet forblir uendret, foreligger det økt risiko for fuktbelastning i gulv- og veggkonstruksjoner og tilstøtende bygningsdeler.

Plastsluk i dusjsone.

Forholdet gir usikkerhet knyttet til tetthet og restlevetid. Det anbefales å etablere dusjkabinett som et midlertidig risikoreduserende tiltak for å begrense vannpåvirkning av overflater. Ved fremtidig oppgradering av badet bør membran og tettesjikt fornyes i sin helhet.

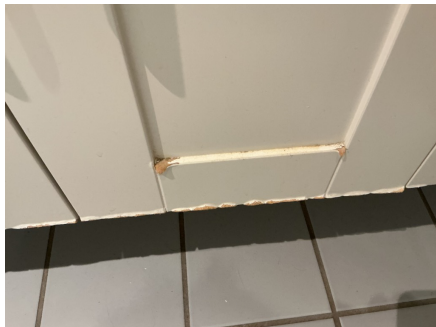
Det er registrert svelleskader på baderomsinnredning. Det er videre registrert defekt låsemekanisme på stang til dusjarmatur. Dersom forholdet forblir uendret, foreligger det økt risiko for ytterligere skadeutvikling på innredning og redusert funksjon av dusjarmatur.

Svelleskader på innredning.

Forholdene påvirker funksjon og brukskvalitet. Skadet innredning bør utbedres eller skiftes ut ved behov, og låsemekanismen på dusjarmaturen bør repareres eller erstattes for å sikre tilfredsstillende funksjon.

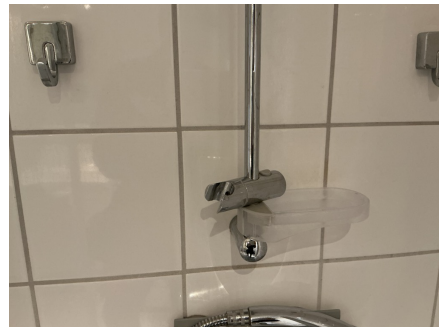
Defekt feste til dusjhode.

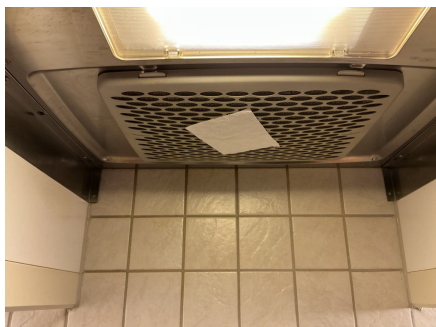
Ventilator i overskap som i drives av felles mekanisk avtrekksventilasjon i bygget. Kjøkkenventilatoren er testet med papir og det registreres sug i kanalen.

Avtrekkseffekten er testet med papir.

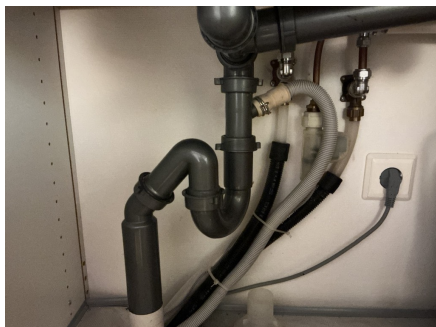
Leiligheten har synlige avløpsrør i plast.

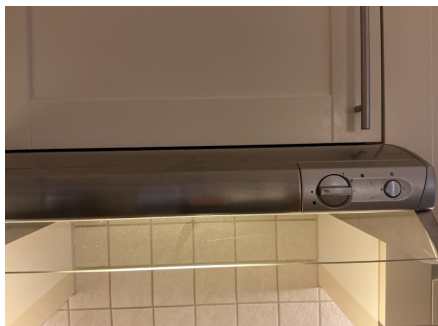
Mekanisk avtrekkseffekt reguleres fra kjøkkenventilator.

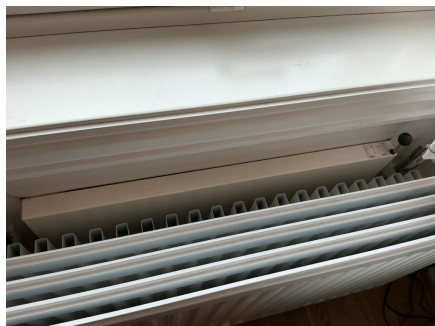
Tilluftsventiler bak radiatorer.

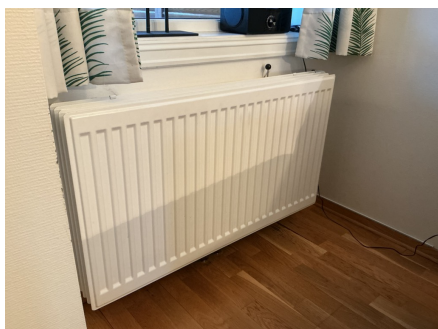
Leiligheten er oppvarmet med blant annet radiatorer.

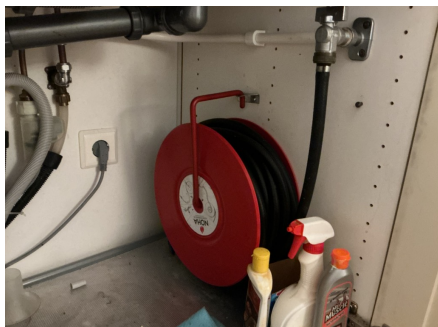
Husbrannslange plassert i kjøkkenbenk.

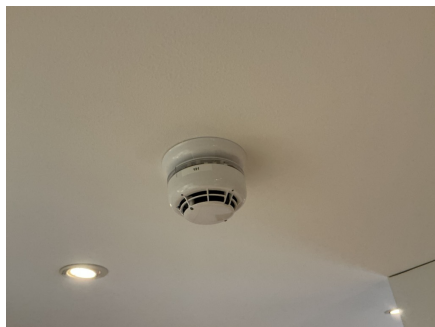
Røykvarsler tilknyttet sentralvarsling.
