# Tilstandsrapport

Enebolig

Asakåsen 28, 1764 HALDEN

Befaringsdato: 04.06.2024

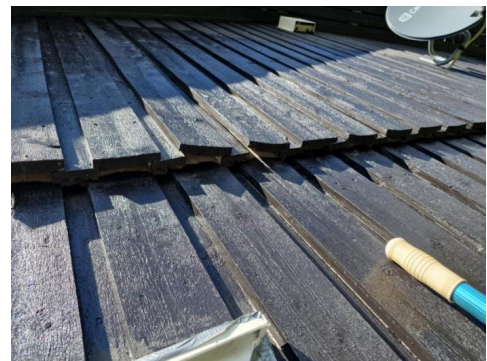
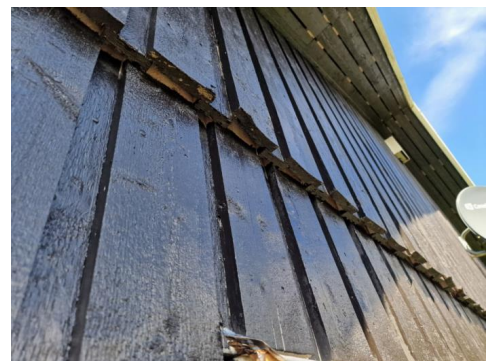
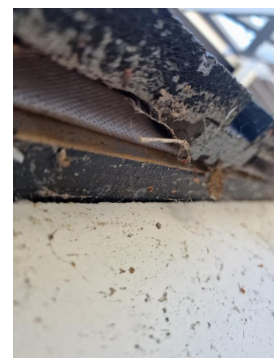
Det må beregnes jevnlig vedlikehold og oppgraderinger av kledning.

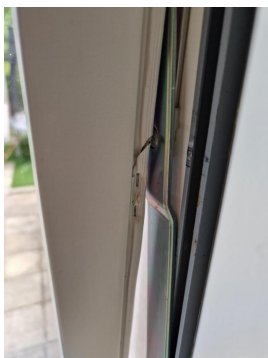
## ! TG 2 Vinduer

Det er en skade på tetteliste på vindu på kjøkken.

Skadet tetteliste bør skiftes.

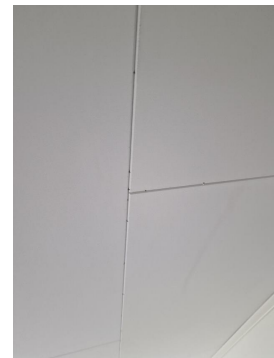
Det er noen skader på takess. Synlig spikring.

Det er ikke behov for umiddelbare tiltak.

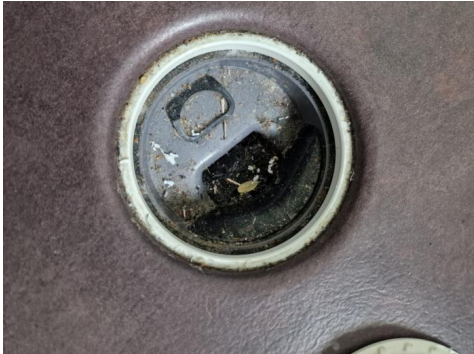
## TG 2 Overflater Gulv

- Det er påvist avvik i fallforhold til sluk i forhold til krav i forskrift på byggetidspunktet.

- Våtrommet fungerer med dette avviket.

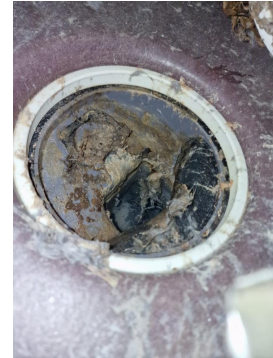
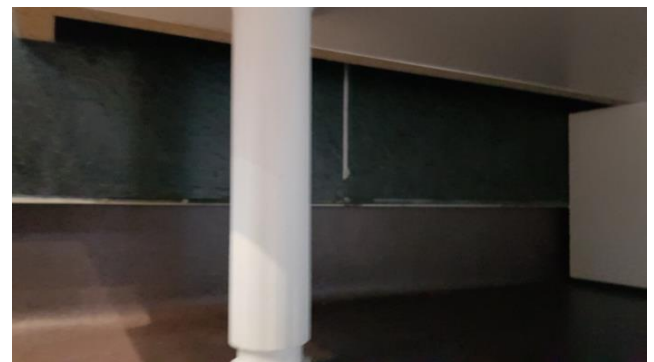
Toalettet er skrudd igjennom belegg/tettesjikt. Noe sprekker i silikon fuge i nedkant vegg plater.

Det bør utbedre fuge i nedkant plater i våtsoner.

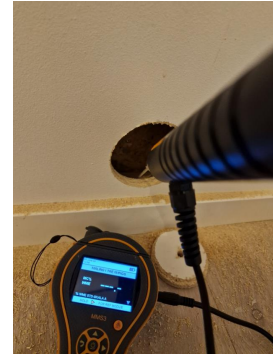
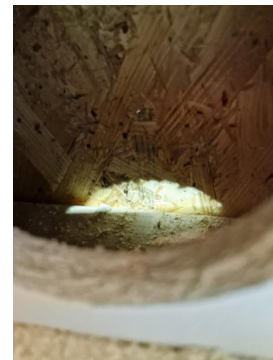
### ! TG 2 Ventilasjon

Det er kun en sprekke på 2 til 3 mm under dør. Det er anbefalt med min 10 mm.

Det ble foretatt hullboring fra bod og inn mot badet. Det ble avdekket osb-plater inn mot bad og isolert vegg.

Det ble målt normale fuktverdier ved hulltaking.

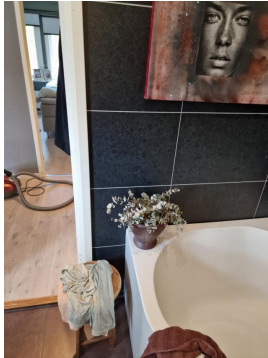
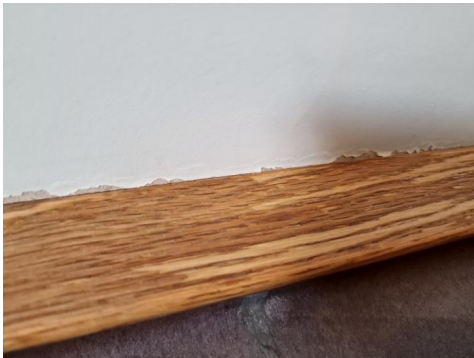
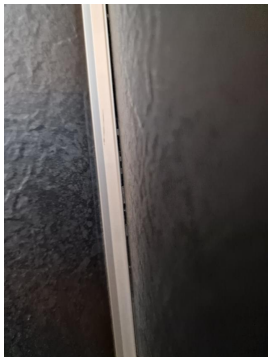
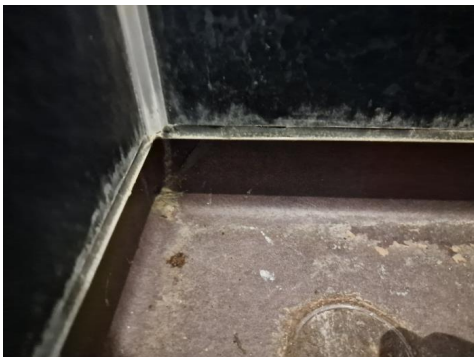
- Det er vindu/dør med ikke fuktbestandige materialer i våtsonen (ved vask, dusj, badekar, osv.), løsningen eller byggematerialet er uegnet

Det er noe luft bak og sprekker ved hjørnelist.

- Uegnede materialer må fuktbeskyttes/utskiftes.

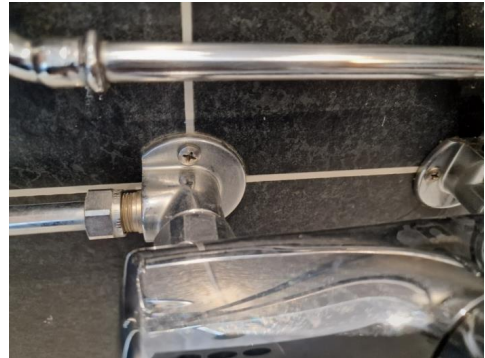
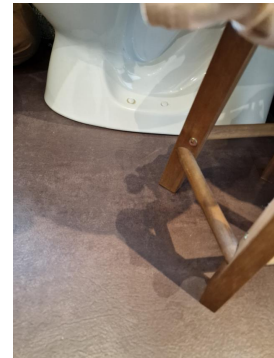
### ! TG 1 Overflater Gulv

- Det er påvist mangelfull/feil utførelse rundt rørgjennomføringer e.l. som gir fare for fukt i konstruksjonen i våtsone.

- Løsningen/utførelsen rundt rørgjennomføringer gir fare for fukt inn i konstruksjoner.

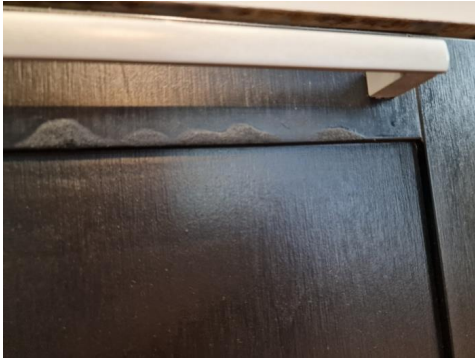
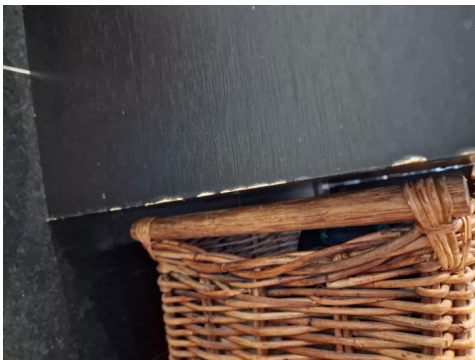
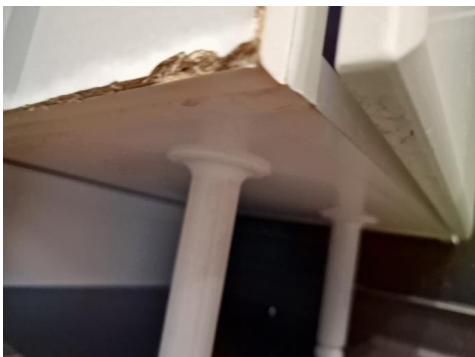
### ! TG 2 Sanitærutstyr og innredning

- Det er påvist skader på innredning.

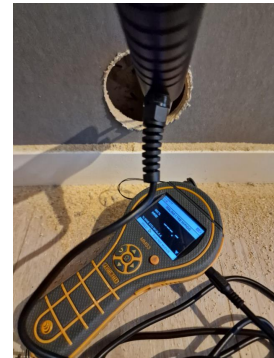
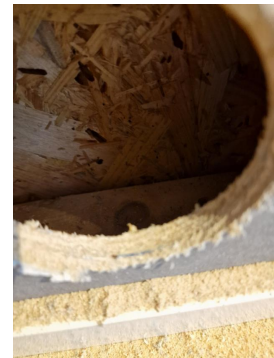
### ! TG 2 Ventilasjon

Det er kun en sprekke på 2 til 3 mm under dør. Det er anbefalt med min 10 mm.

Det ble foretatt hullboring fra gang og inn mot våtsonen på badet. Det ble avdekket osb-plater inn mot bad og uisolert vegg. Det ble målt normale fuktverdier ved hulltaking.

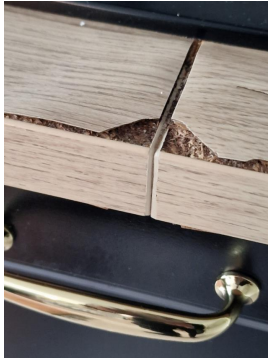
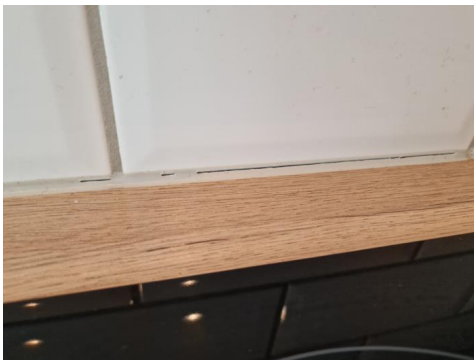
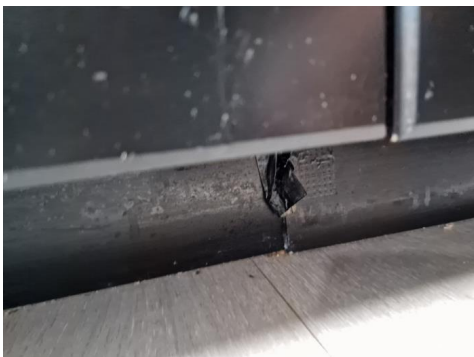
- Det er påvist skader/fuktskjolder i kjøkkengulvet.
- Det er avvik:

Det er trapping i skjøter i benkeplaten. Neo svelling og løse skjøter. Sprekker i silikon mellom benk og vegg.

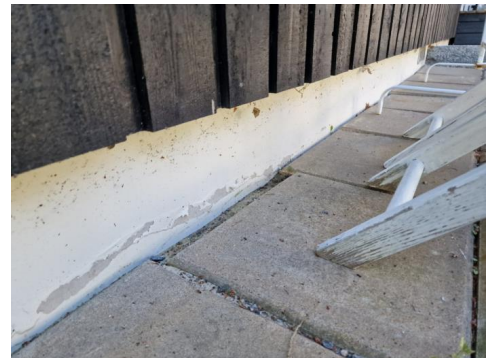
- Grunnmuren har sprekkdannelser.

- Lokal utbedring må utføres.
