# Tilstandsrapport

Boligbygg med flere boenheter

Risengveien 81, 1814 ASKIM

Befaringsdato: 23.06.2025

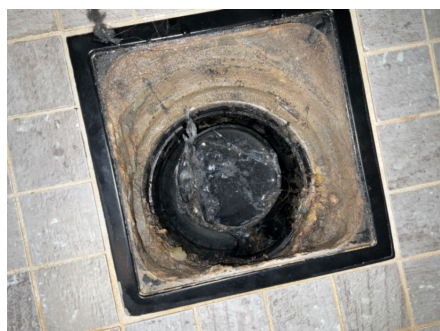
#### Vurdering av avvik:

- Sluket må sjekkes og rengjøres jevnlig.
- Overvåk tilstanden jevnlig. For å få tilstandsgrad 0 eller 1 må slukløsningen skiftes ut og sannsynligvis må også membransjiktet skiftes/utbedres. Det er imidlertid vanskelig å si noe om tidspunktet for når dette er nødvendig.

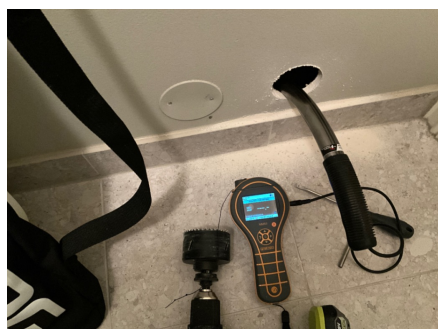
Hulltaking er foretatt, uten å påvise unormale forhold. Hulltaking er foretatt i vaskerom. Fuktkvotemåling (vekt%) i konstruksjonen ble målt til under 6.
