# Nordre Hallsetveg 66B 7023 TRONDHEIM

## Tilstandsrapport Eierskifte

Rapportdato: 3.12.2025 (Gyldig til 3.12.2026)

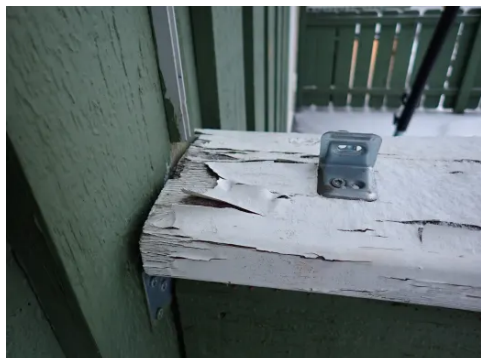
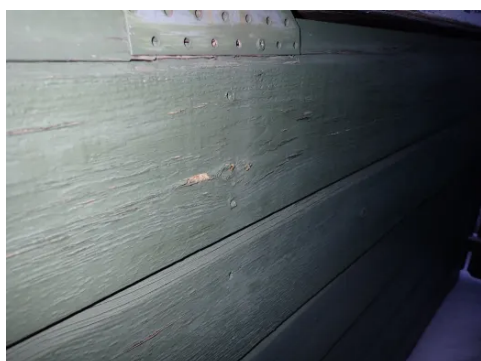
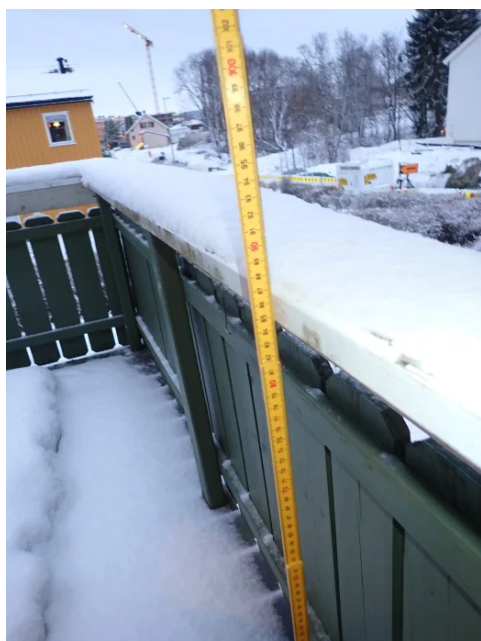
## 6.5 Balkong, terrasse, platting: Takterrasse

| Er det tegn på sopp/råteskader i treverk eller skader i betong? | Ja |
| Er det avvik på rekkverkshøyde og åpninger i rekkverket i forhold til gjeldene byggt teknisk forskrift på befaringsstidspunktet? | Ja |

Tilstandsgrad 2 settes med bakgrunn i at det er registrert lavt rekkverk og overflateslitasje på treverk.

Det gjøres oppmerksom på at oppbygningsmetode er ukjent og tettesjikt var ikke tilgjengelig for kontroll. Videre opplyses at det lå en del snø på takterrassen som også begrenset kontrollen.

Tiltak for å bedre personsikkerhet anbefales samt utskiftninger/overflatebehandling. Videre anbefales at det gjennomføres ytterligere kontroll av oppbygningsmetode og tettesjikt.

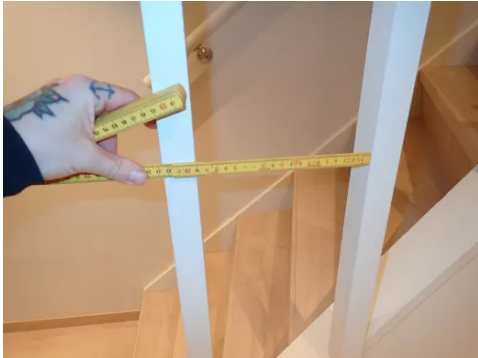
## 6.17 Trapp

| <p>Boligens innvendige trapp fremstår uten vesentlige tegn til skader utover normal bruksslitasje. Tilstandsgrad 2 settes med bakgrunn i at det er lysåpninger i rekkverk over 10 cm.</p> | |
